小牧市温水プール改修方針検討業務【中間報告】

2：R3年劣化調査

R4年調査結果 劣化度判定（建築・電気・機械）

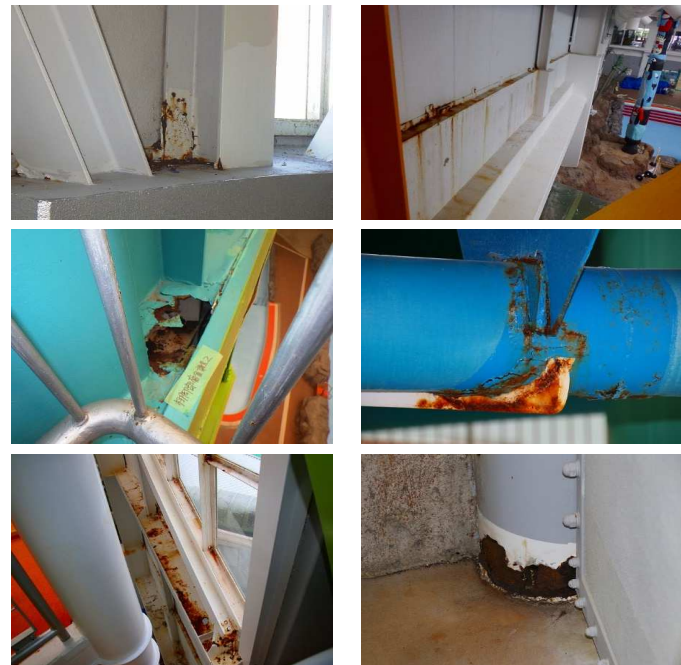
劣化箇所の一部

- 劣化損傷状況を調査した結果、建物全体的に多数の劣化損傷部分が見受けられた。
- 建築としては、主に鉄骨及び金物部分に著しい腐食や断面欠損が見受けられ、安全上、施設運営上危険な状態であるため、早急な改修が必要と考えられる。
- 機械・電気設備としては、大半の設備機器、関連部材が法定耐用年数を超過しており、施設運営を継続する場合、修繕又は更新が必要な時期となっている。
- 利用者へ直接影響があると懸念される箇所を改修した上で、順次、設備を含む建物全体の修繕・更新を行いながら、営業再開を計画する必要がある。

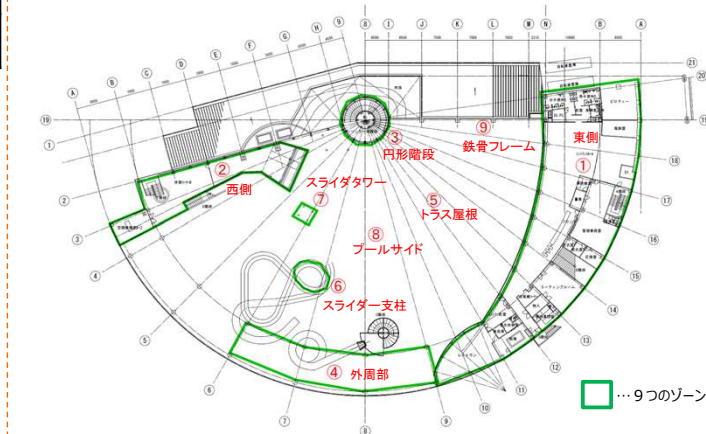
R4年耐震診断結果

- ゾーン③（シリンダー棟のS造円形階段）については、鉄骨等の劣化に伴い耐震性能を満たしていないため補強が必要となる。
- ゾーン①（建物東側S造部分）とゾーン⑤（トラス屋根）については、昭和56年6月以降の新耐震基準の建物だが、現行の耐震基準（※）の耐震性能を満たすための補強が必要となる。
- ゾーン⑦（スライダタワー）とゾーン⑨については、耐震性能に問題はないものの、現行の耐震基準に適合させるために補強が必要となる。
