温水プール改修方針検討業務 報告書
【概要版】

小牧市

温水プール改修方針検討業務委託

株式会社日総建中部事務所

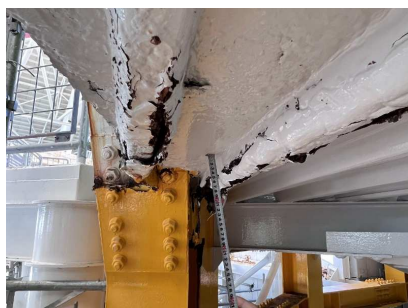
床裏側の錆による腐食開口

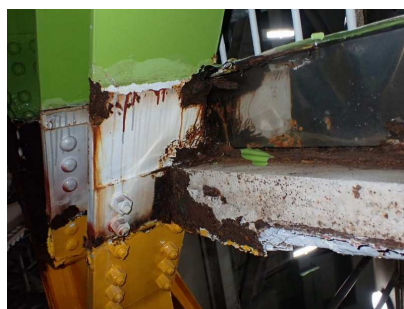
柱と梁の錆による腐食

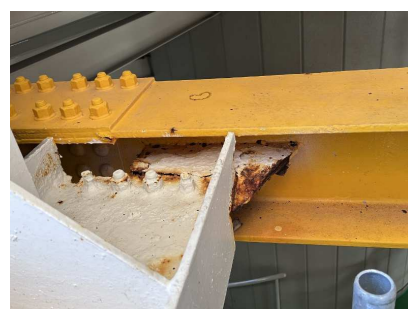
ガセットプレートの錆による腐食

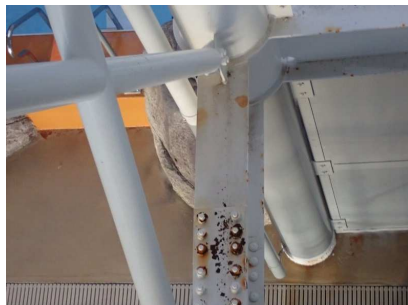
スライダー支柱梁の錆

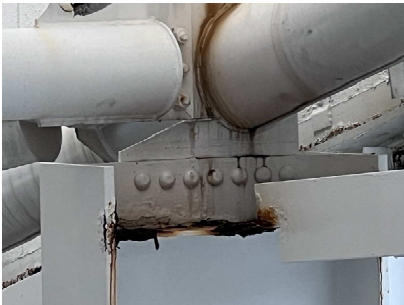
ガセットプレートの錆による腐食

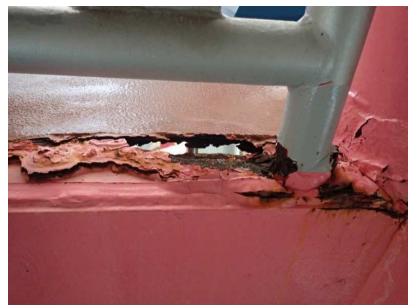
ブリッジ幕板の腐食による床面の穴

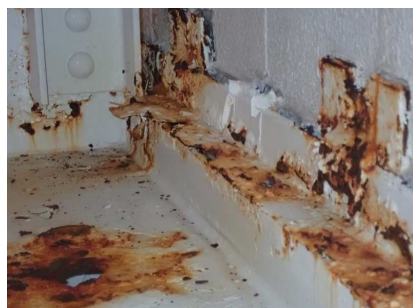
外壁留金物の錆による腐食

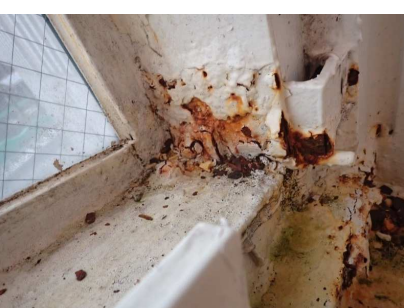
窓枠の錆による腐食

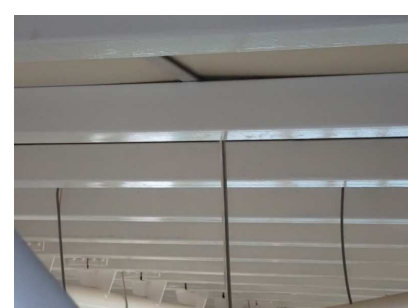
天井パッキンの剥がれ

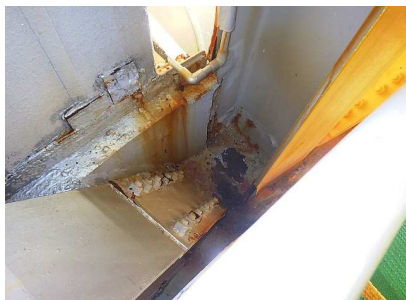
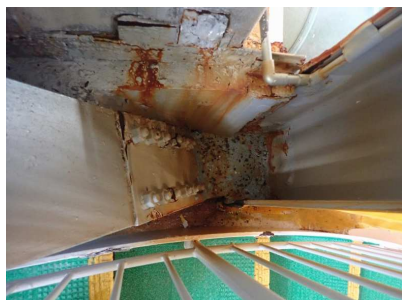
鉄骨の柱全体に腐食が広がりボルトやナットの錆が進行

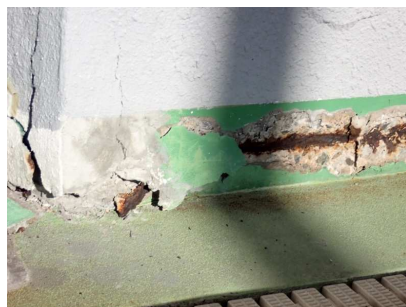
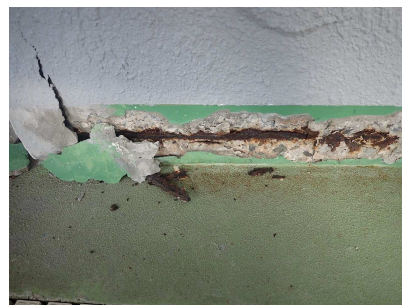
コンクリート壁内部鉄筋の錆による爆裂範囲が広がっている

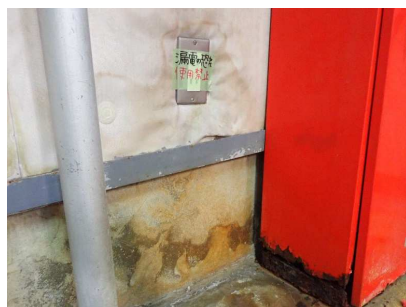
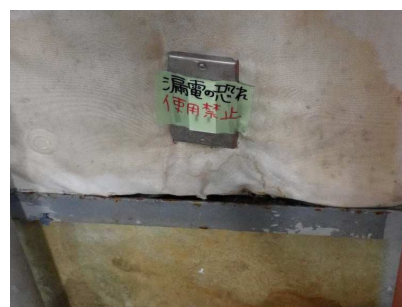
コンセントに漏水跡がみられ漏電の恐れがある

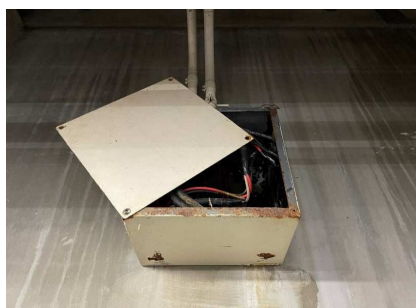
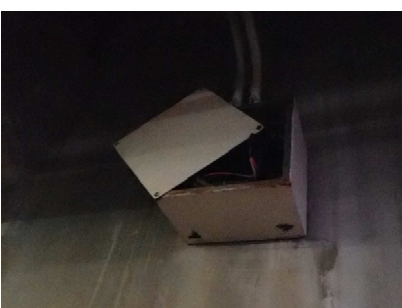
電気設備の配線ボックスの著しい錆に加え漏水跡がみられ漏電の恐れがある

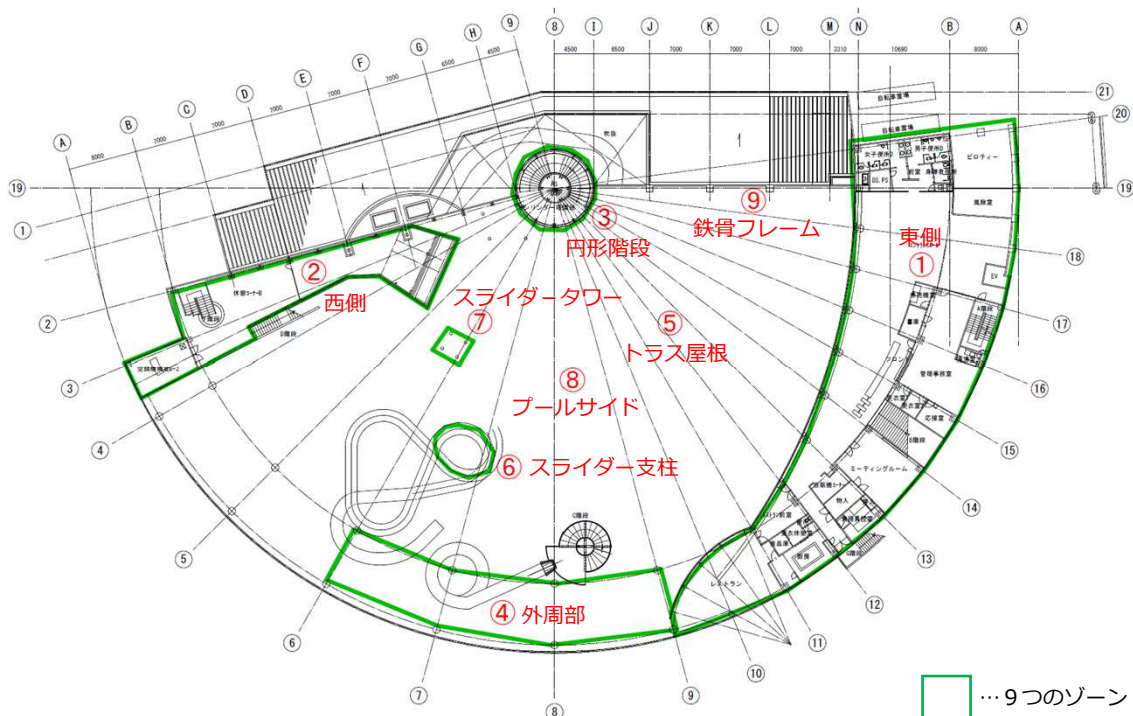
耐震判定結果一覧表

- 現行の耐震基準に適合させるため、鉄骨等の劣化により耐震性能を満たしていない、5つのゾーンに耐震補強・補修が必要となる結果になりました。
- その他のゾーンは現状のままで耐震性能を満たしている結果となりました。

ゾーン	構造種別	補強・補修	補強・補修が必要な理由	補強・補修の内容
①	東側	○	新耐震の建物であり、建築当時は耐震OKであるが、現行基準に適合させるため補強が必要。(IS値が0.6以下である。)	1階の壁に鉄骨ブレース計6本入れる。
②	西側			
③	円形階段	○	劣化に伴い当初の耐震性能を満たしていないため補強が必要。(IS値が0.6以下である。)	仕口部分の改修(部材の交換)
④	外周部			
⑤	トラス屋根	○	新耐震の建物であり、建築当時は耐震OKであるが、現行基準に適合させるため補強が必要。(断面検定値が1.0を超える。)	トラス鉄骨部材の交換(大きな断面サイズへ変更する。)
⑥	スライダー支柱			
⑦	スライダータワー	○	劣化進行の防止、安全性を確保する為の改修が必要。	鉄骨の錆部分をケレン塗装、支持材の追加。
⑧	プールサイド			
⑨	鉄骨フレーム	○	劣化進行の防止、安全性を確保する為の改修が必要。	鉄骨部材の交換。
