市指定天然記念物「小牧小学校校庭のクロマツ」の倒木について

令和 7 年 1 2 月 1 2 日（金）午後 2 時 3 0 分頃、小牧小学校校庭のクロマツ 3 本のうち、西側の 1 本が根際から倒木しました。

様式2 **ふるさと樹木診断調書**

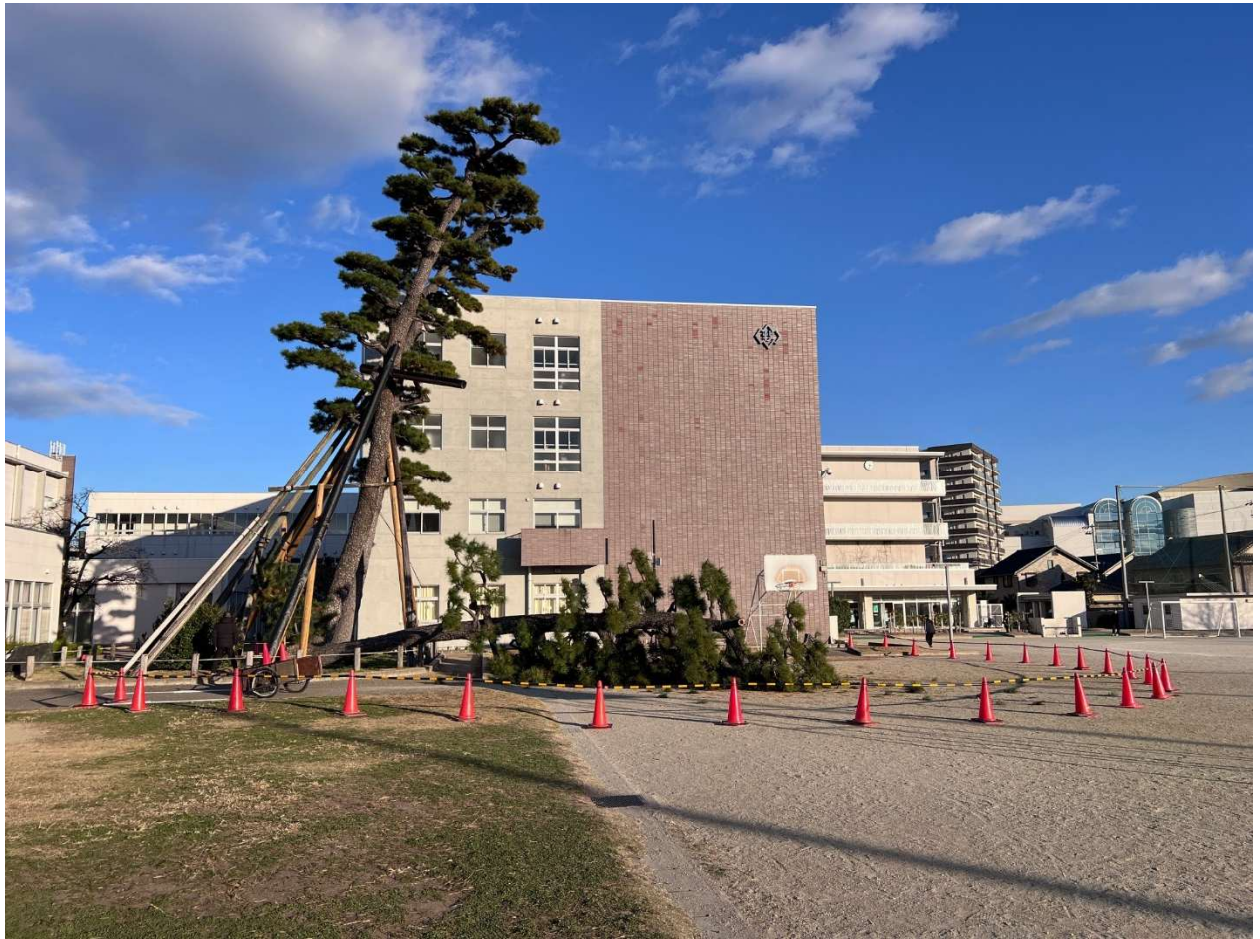
- ・北からの強い風（当時最大瞬間風速：14.7m/s）や最下部の心材が腐朽し空洞化していることが倒木の主な原因と考えられますが、マツの周辺環境が変化したことや最適な支柱を設置できないことなども、倒木した要因の一つと考えられます。

令和7年12月12日（金）倒木直後の様子

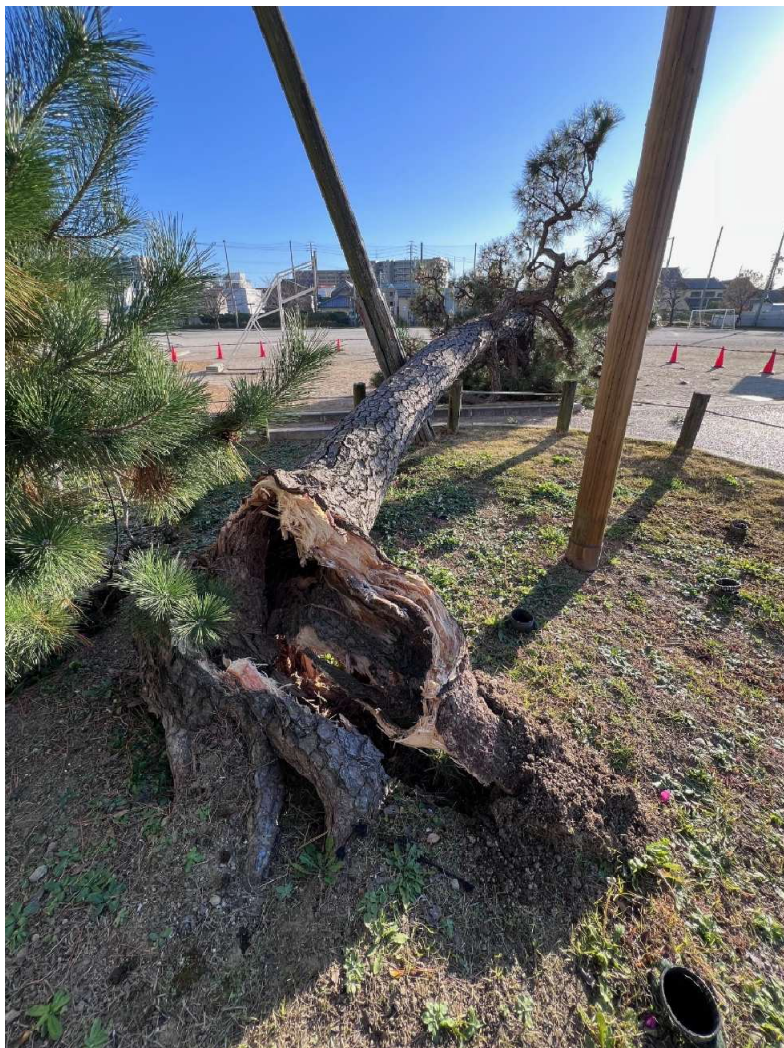
幹内部の空洞化の状況

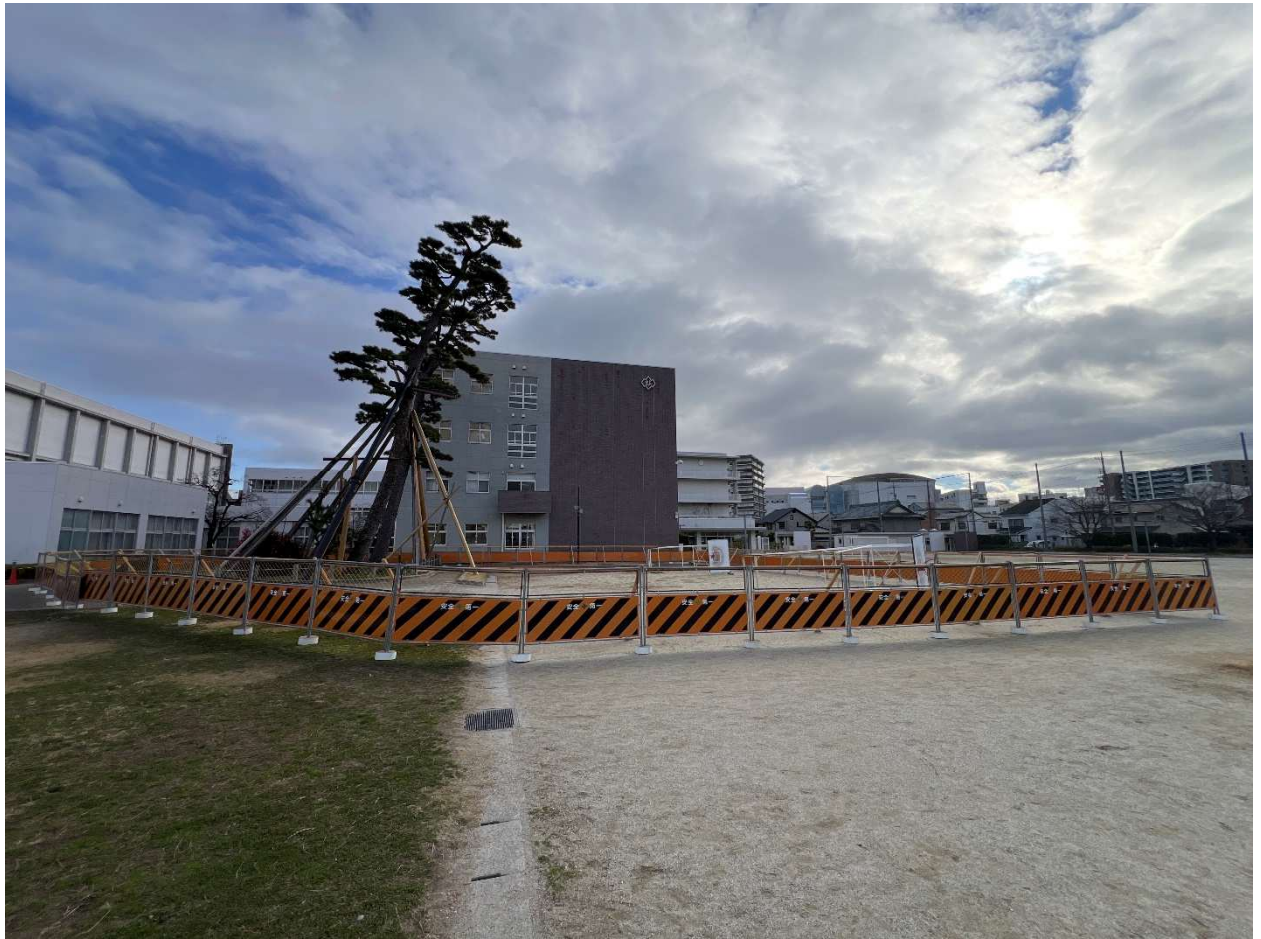
現在の状況（フェンス、仮支柱追加）

追加の仮支柱を南面に設置するとともに、周囲を工事用フェンスで囲い、立入禁止とした。

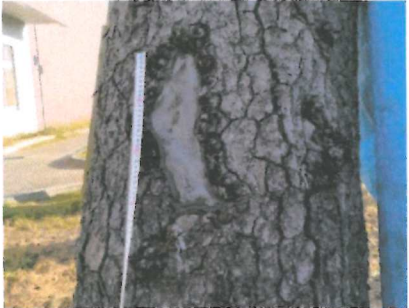
東の松 北面開口部 (補修済み)

<p>【対策】</p> <ul style="list-style-type: none"> 西側と東側の舗装の変更は今更困難である故、根が少ない南側へ新しい根を誘導する方向で努力する。堆肥・パーミキュライト・緩効性肥料を混合して与え、土壤改良を兼ねつつ施肥する。 開口空洞を再点検し、雨水を進入しにくくする対策を実施する。(診断当日、市担当者の同意あり)。 丸太支柱、支柱取替は今後も欠かせない。

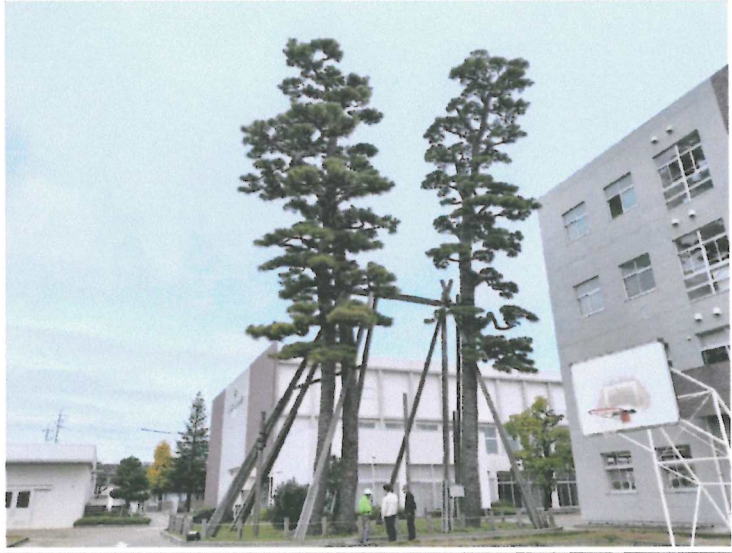
↑ 全景 (南側から)
地際部支持力の欠損と幹中空の故に、倒木防止のための支柱が施されている

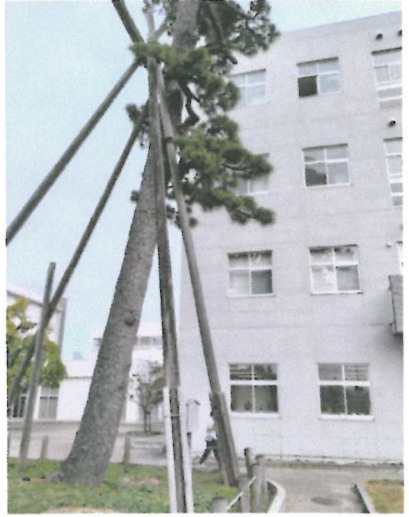
東の松 枝が比較的細くて枝が下がっており、成長量が少ない

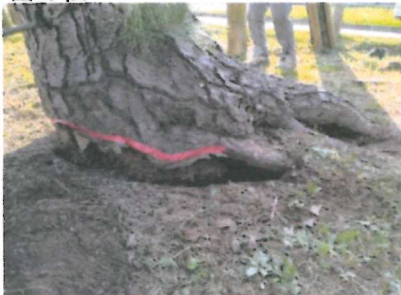
西の松（東側より）
根株南側から東側にかけて過去の腐朽により太根が無く、支持力もない。

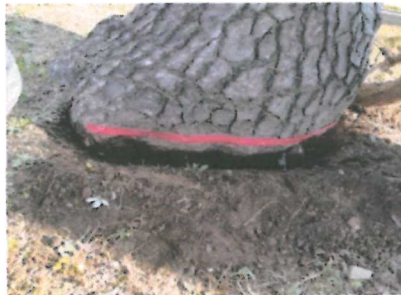
中の松（西側より）
根株西側から南側にかけては根が無く支持力も無い。

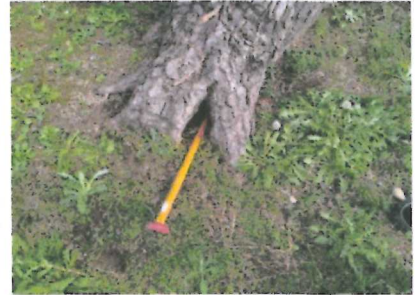
西の松（西側より）
西側の根分岐下部から腐朽空洞は幹中心部に達している。

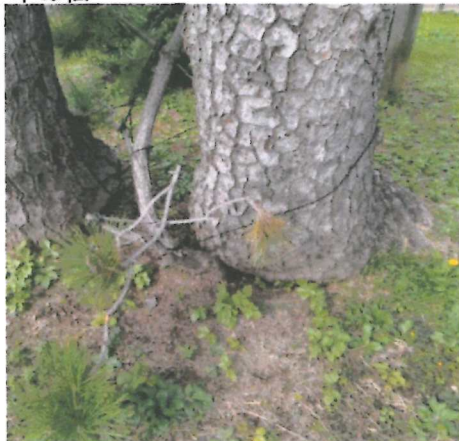
クロマツの苗木を南側根元に植栽し癒合を試みたが、癒合には至っていない

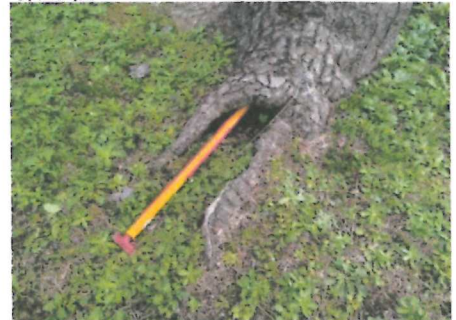
東の松（北側より）
北側の太根下部からの腐朽空洞は幹中心部に達している。
