## 1. 計画策定の趣旨

### (1) 計画の目的

このため、その核となる本自生地について、保存・活用の基本方針および具体的な保存方法などを定める、個別の保存活用計画を策定するものである。

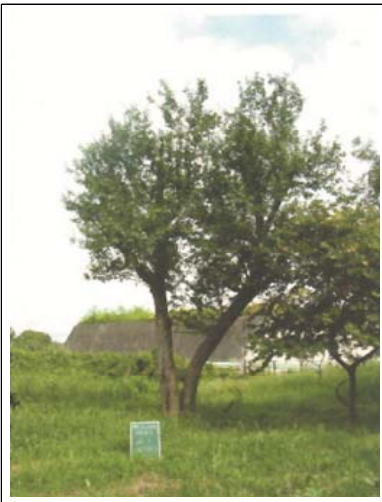
個体番号-1																																																								
2006~2007年頃

<table border="1"> <thead> <tr> <th colspan="4">個体寸法</th> </tr> <tr> <th></th> <th>幹周(cm)</th> <th>株周(cm)</th> <th>樹高(m)</th> </tr> </thead> <tbody> <tr> <td>単</td> <td></td> <td>241.0</td> <td>8.5</td> </tr> <tr> <td>1</td> <td>西側 135.0</td> <td></td> <td>(剪定前 12.0)</td> </tr> <tr> <td>2</td> <td>東側 110.0</td> <td></td> <td></td> </tr> <tr> <td>3</td> <td></td> <td></td> <td></td> </tr> </tbody> </table> <p>※幹周は胸高(H=1.3m)で計測</p> <table border="1"> <thead> <tr> <th colspan="2">樹形</th> </tr> </thead> <tbody> <tr> <td colspan="2">双幹(元は4本株立ちであったが、北側幹等枯損除去)</td> </tr> </tbody> </table> <table border="1"> <thead> <tr> <th colspan="2">樹勢</th> </tr> </thead> <tbody> <tr> <td colspan="2">良好 2006年春季に虫害が発生したが樹勢回復</td> </tr> </tbody> </table> <table border="1"> <thead> <tr> <th colspan="2">管理経過</th> </tr> </thead> <tbody> <tr> <td colspan="2">2006年5月 木喰虫等駆除 被害枝剪定処分 2007年5月 株元の白蟻・木喰虫駆除 腐朽箇所除去</td> </tr> </tbody> </table>			個体寸法					幹周(cm)	株周(cm)	樹高(m)	単		241.0	8.5	1	西側 135.0		(剪定前 12.0)	2	東側 110.0			3				樹形		双幹(元は4本株立ちであったが、北側幹等枯損除去)		樹勢		良好 2006年春季に虫害が発生したが樹勢回復		管理経過		2006年5月 木喰虫等駆除 被害枝剪定処分 2007年5月 株元の白蟻・木喰虫駆除 腐朽箇所除去

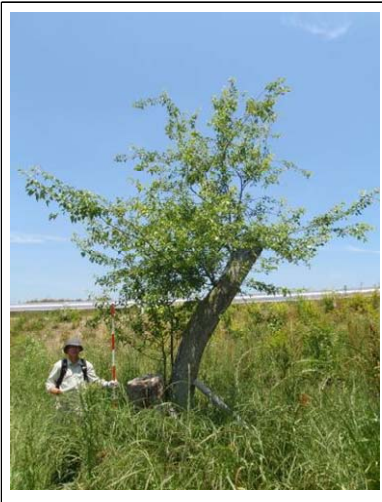
<table border="1"> <thead> <tr> <th colspan="4">個体寸法</th> </tr> <tr> <th></th> <th>幹周(cm)</th> <th>株周(cm)</th> <th>樹高(m)</th> </tr> </thead> <tbody> <tr> <td>単</td> <td></td> <td>231.0</td> <td></td> </tr> <tr> <td>1</td> <td>西側 →枯損</td> <td></td> <td></td> </tr> <tr> <td>2</td> <td>東側 108.5</td> <td></td> <td>5.4</td> </tr> <tr> <td>3</td> <td></td> <td></td> <td></td> </tr> </tbody> </table> <p>※幹周は胸高(H=1.3m)で計測</p> <table border="1"> <thead> <tr> <th colspan="2">樹形</th> </tr> </thead> <tbody> <tr> <td colspan="2">双幹 幹の切断により、自然樹形は完全に崩壊している 胴吹き枝多い</td> </tr> </tbody> </table> <table border="1"> <thead> <tr> <th colspan="2">樹勢</th> </tr> </thead> <tbody> <tr> <td colspan="2">やや不良 西側の腐朽した切株に蟻が営巣</td> </tr> </tbody> </table> <table border="1"> <thead> <tr> <th colspan="2">管理経過</th> </tr> </thead> <tbody> <tr> <td colspan="2">調査実施以前に西側の幹を株元から1mの位置で、東側の幹を3mの位置で切断</td> </tr> </tbody> </table>			個体寸法					幹周(cm)	株周(cm)	樹高(m)	単		231.0		1	西側 →枯損			2	東側 108.5		5.4	3				樹形		双幹 幹の切断により、自然樹形は完全に崩壊している 胴吹き枝多い		樹勢		やや不良 西側の腐朽した切株に蟻が営巣		管理経過		調査実施以前に西側の幹を株元から1mの位置で、東側の幹を3mの位置で切断

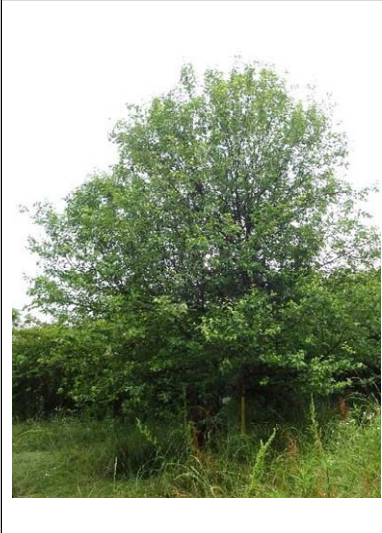
<table border="1"> <thead> <tr> <th colspan="5">個体寸法</th> </tr> <tr> <th></th> <th>幹周(cm)</th> <th>株周1(cm)</th> <th>株周2(cm)</th> <th>樹高(m)</th> </tr> </thead> <tbody> <tr> <td>単</td> <td></td> <td></td> <td></td> <td></td> </tr> <tr> <td>1(西側)</td> <td>枯損</td> <td></td> <td></td> <td></td> </tr> <tr> <td>2(東側)</td> <td>121.0</td> <td>161.5</td> <td>225.0</td> <td>8.8</td> </tr> <tr> <td>3</td> <td></td> <td></td> <td></td> <td></td> </tr> <tr> <td>4</td> <td></td> <td></td> <td></td> <td></td> </tr> <tr> <td>5</td> <td></td> <td></td> <td></td> <td></td> </tr> </tbody> </table> <p>※幹周と株周1は胸高(H=1.3m)、株周2は根元位置(H=0.2m)で計測</p> <table border="1"> <thead> <tr> <th colspan="2">樹形</th> </tr> </thead> <tbody> <tr> <td colspan="2">枯死切断より樹形は崩壊していたが、回復しつつある 胴吹き枝が多くあり、東側の地上高0.9m位置の2本の枝は幹周28.5cmと18.0cmと太い</td> </tr> </tbody> </table> <table border="1"> <thead> <tr> <th colspan="2">樹勢</th> </tr> </thead> <tbody> <tr> <td colspan="2">良好 結実は全体</td> </tr> </tbody> </table> <table border="1"> <thead> <tr> <th colspan="2">管理経過</th> </tr> </thead> <tbody> <tr> <td colspan="2"></td> </tr> </tbody> </table>			個体寸法						幹周(cm)	株周1(cm)	株周2(cm)	樹高(m)	単					1(西側)	枯損				2(東側)	121.0	161.5	225.0	8.8	3					4					5					樹形		枯死切断より樹形は崩壊していたが、回復しつつある 胴吹き枝が多くあり、東側の地上高0.9m位置の2本の枝は幹周28.5cmと18.0cmと太い		樹勢		良好 結実は全体		管理経過

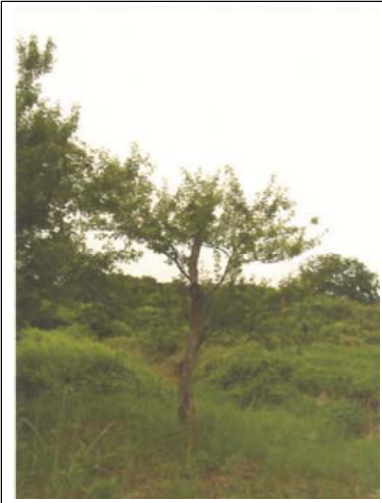
個体番号-2																																																		
2006~2007年頃

<table border="1"> <thead> <tr> <th colspan="4">個体寸法</th> </tr> <tr> <th></th> <th>幹周(cm)</th> <th>株周(cm)</th> <th>樹高(m)</th> </tr> </thead> <tbody> <tr> <td>単</td> <td>55.0</td> <td>78.0</td> <td>3.5</td> </tr> <tr> <td>1</td> <td></td> <td></td> <td></td> </tr> <tr> <td>2</td> <td></td> <td></td> <td></td> </tr> <tr> <td>3</td> <td></td> <td></td> <td></td> </tr> </tbody> </table> <p>※幹周は胸高(H=1.3m)で計測</p> <table border="1"> <thead> <tr> <th>樹形</th> </tr> </thead> <tbody> <tr> <td>単幹 枝先枯損後、新枝伸張</td> </tr> </tbody> </table> <table border="1"> <thead> <tr> <th>樹勢</th> </tr> </thead> <tbody> <tr> <td>やや不良 株元から主幹の木質部が虫喰被害で空洞化 2006年春期に虫害が発生</td> </tr> </tbody> </table> <table border="1"> <thead> <tr> <th>管理経過</th> </tr> </thead> <tbody> <tr> <td>2006年5月 木喰虫等駆除 被害枝剪定処分 2007年5月 株元の白蟻・木喰虫駆除 腐朽箇所除去</td> </tr> </tbody> </table>			個体寸法					幹周(cm)	株周(cm)	樹高(m)	単	55.0	78.0	3.5	1				2				3				樹形	単幹 枝先枯損後、新枝伸張	樹勢	やや不良 株元から主幹の木質部が虫喰被害で空洞化 2006年春期に虫害が発生	管理経過	2006年5月 木喰虫等駆除 被害枝剪定処分 2007年5月 株元の白蟻・木喰虫駆除 腐朽箇所除去

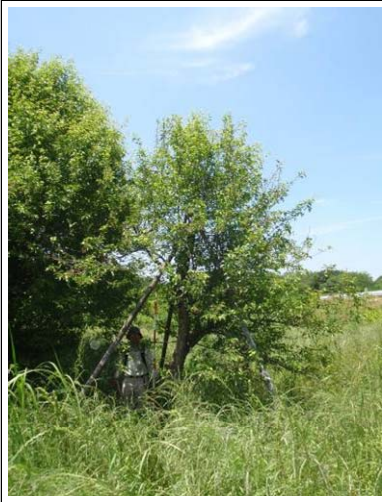
<table border="1"> <thead> <tr> <th colspan="4">個体寸法</th> </tr> <tr> <th></th> <th>幹周(cm)</th> <th>株周(cm)</th> <th>樹高(m)</th> </tr> </thead> <tbody> <tr> <td>単</td> <td>57.5</td> <td>81.0</td> <td>4.9</td> </tr> <tr> <td>1</td> <td></td> <td></td> <td></td> </tr> <tr> <td>2</td> <td></td> <td></td> <td></td> </tr> <tr> <td>3</td> <td></td> <td></td> <td></td> </tr> </tbody> </table> <p>※幹周は胸高(H=1.3m)で計測</p> <table border="1"> <thead> <tr> <th>樹形</th> </tr> </thead> <tbody> <tr> <td>単幹 胴吹き枝多い</td> </tr> </tbody> </table> <table border="1"> <thead> <tr> <th>樹勢</th> </tr> </thead> <tbody> <tr> <td>やや不良 株元から主幹の空洞化したところに蟻が営巣</td> </tr> </tbody> </table> <table border="1"> <thead> <tr> <th>管理経過</th> </tr> </thead> <tbody> <tr> <td>調査実施以前に添え木の設置</td> </tr> </tbody> </table>			個体寸法					幹周(cm)	株周(cm)	樹高(m)	単	57.5	81.0	4.9	1				2				3				樹形	単幹 胴吹き枝多い	樹勢	やや不良 株元から主幹の空洞化したところに蟻が営巣	管理経過	調査実施以前に添え木の設置

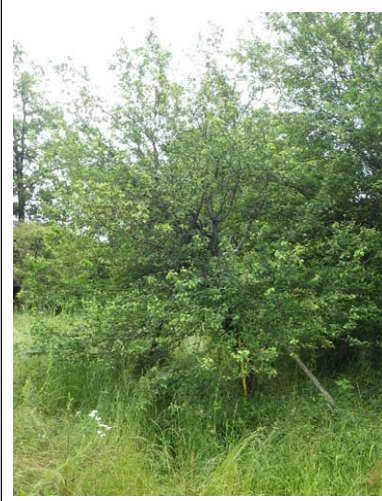
<table border="1"> <thead> <tr> <th colspan="5">個体寸法</th> </tr> <tr> <th></th> <th>幹周(cm)</th> <th>株周1(cm)</th> <th>株周2(cm)</th> <th>樹高(m)</th> </tr> </thead> <tbody> <tr> <td>単</td> <td>65.5</td> <td>—</td> <td>90.0</td> <td>6.7</td> </tr> <tr> <td>1</td> <td></td> <td></td> <td></td> <td></td> </tr> <tr> <td>2</td> <td></td> <td></td> <td></td> <td></td> </tr> <tr> <td>3</td> <td></td> <td></td> <td></td> <td></td> </tr> <tr> <td>4</td> <td></td> <td></td> <td></td> <td></td> </tr> <tr> <td>5</td> <td></td> <td></td> <td></td> <td></td> </tr> </tbody> </table> <p>※幹周と株周1は胸高(H=1.3m)、株周2は根元位置(H=0.2m)で計測</p> <table border="1"> <thead> <tr> <th>樹形</th> </tr> </thead> <tbody> <tr> <td>単幹 斜傾木 根元部分が枯損 新枝伸長有り 添え木有り</td> </tr> </tbody> </table> <table border="1"> <thead> <tr> <th>樹勢</th> </tr> </thead> <tbody> <tr> <td>良好 結実は全体</td> </tr> </tbody> </table> <table border="1"> <thead> <tr> <th>管理経過</th> </tr> </thead> <tbody> <tr> <td></td> </tr> </tbody> </table>			個体寸法						幹周(cm)	株周1(cm)	株周2(cm)	樹高(m)	単	65.5	—	90.0	6.7	1					2					3					4					5					樹形	単幹 斜傾木 根元部分が枯損 新枝伸長有り 添え木有り	樹勢	良好 結実は全体	管理経過

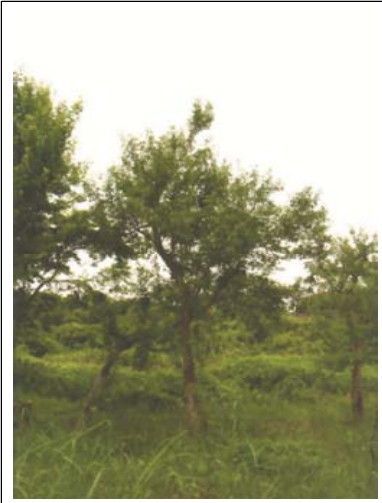
個体番号-3																																												
2006~2007年頃

<table border="1"> <thead> <tr> <th colspan="4">個体寸法</th> </tr> <tr> <th></th> <th>幹周(cm)</th> <th>株周(cm)</th> <th>樹高(m)</th> </tr> </thead> <tbody> <tr> <td>単</td> <td>58.0</td> <td>113.0</td> <td>6.5</td> </tr> <tr> <td>1</td> <td></td> <td></td> <td></td> </tr> <tr> <td>2</td> <td></td> <td></td> <td></td> </tr> <tr> <td>3</td> <td></td> <td></td> <td></td> </tr> </tbody> </table>			個体寸法					幹周(cm)	株周(cm)	樹高(m)	単	58.0	113.0	6.5	1				2				3																			
個体寸法																																												
	幹周(cm)	株周(cm)	樹高(m)																																									
単	58.0	113.0	6.5																																									
1																																												
2																																												
3																																												
※幹周は胸高(H=1.3m)で計測																																												
<table border="1"> <thead> <tr> <th>樹形</th> </tr> </thead> <tbody> <tr> <td>単幹</td> </tr> </tbody> </table>					樹形	単幹

樹形																																												
単幹																																												
<table border="1"> <thead> <tr> <th>樹勢</th> </tr> </thead> <tbody> <tr> <td>良好 2006年春期に虫害が発生したが樹勢回復</td> </tr> </tbody> </table>					樹勢	良好 2006年春期に虫害が発生したが樹勢回復																																						
樹勢																																												
良好 2006年春期に虫害が発生したが樹勢回復																																												
<table border="1"> <thead> <tr> <th>管理経過</th> </tr> </thead> <tbody> <tr> <td>2007年5月 株元の白蟻駆除 腐朽箇所除去</td> </tr> </tbody> </table>					管理経過	2007年5月 株元の白蟻駆除 腐朽箇所除去																																						
管理経過																																												
2007年5月 株元の白蟻駆除 腐朽箇所除去																																												
2010年6月4日

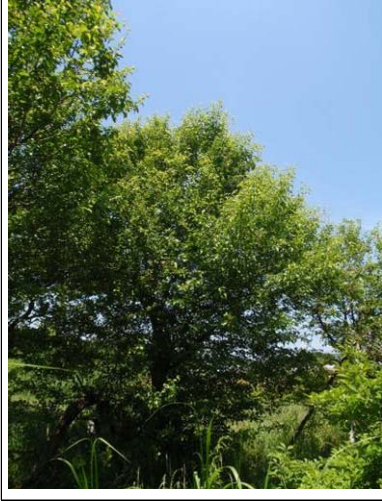
個体寸法																																												
	幹周(cm)	株周(cm)	樹高(m)																																									
単	63.5	114.0	6.7																																									
1																																												
2																																												
3																																												
※幹周は胸高(H=1.3m)で計測																																												
<table border="1"> <thead> <tr> <th>樹形</th> </tr> </thead> <tbody> <tr> <td>単幹 胴吹き枝多い</td> </tr> </tbody> </table>					樹形	単幹 胴吹き枝多い																																						
樹形																																												
単幹 胴吹き枝多い																																												
<table border="1"> <thead> <tr> <th>樹勢</th> </tr> </thead> <tbody> <tr> <td>良好 幹上に蟻が営巣</td> </tr> </tbody> </table>					樹勢	良好 幹上に蟻が営巣																																						
樹勢																																												
良好 幹上に蟻が営巣

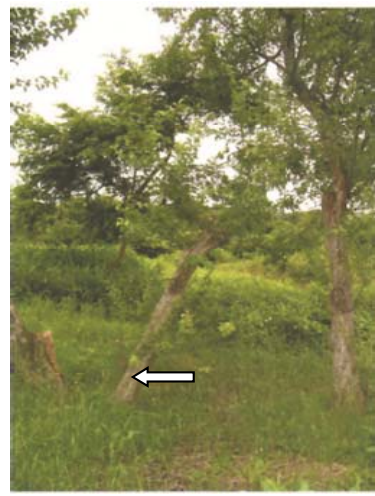
個体番号-4					
2006~2007年頃

個体寸法			
		幹周(cm)	株周(cm)	樹高(m)	
		50.0	61.0	2.8	
		1			
		2			
		3			
		※幹周は胸高(H=1.3m)で計測			
		樹形			
		単幹 東側に幹傾斜			
		樹勢			
		やや不良 枝先枯損後、新枝伸張			
		管理経過			
2010年6月4日

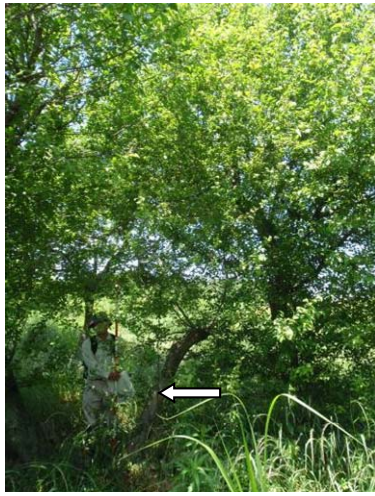
個体寸法			
		幹周(cm)	株周(cm)	樹高(m)	
		46.5	59.0	4.6	
		1			
		2			
		3			
		※幹周は胸高(H=1.3m)で計測			
		樹形			
		単幹 北東側に傾斜 胴吹き枝多い 樹形に若干の乱れあり			
		樹勢			
		やや不良 結実ごく少ない			
		管理経過			
2017年6月1日

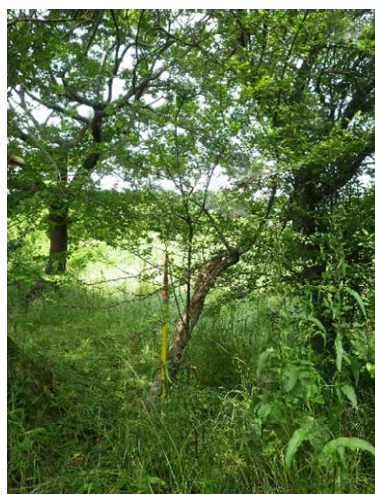
個体寸法			
		幹周(cm)	株周1(cm)	株周2(cm)	樹高(m)
		46.0	-	57.0	3.0
		1			
		2			
		3			
		4			
		5			
		※幹周と株周1は胸高(H=1.3m)、株周2は根元位置(H=0.2m)で計測			
		樹形			
		単幹 一部枯損 地上高0.6mで胴吹き枝(幹周9.0cm)がある			
		樹勢			
		やや不良 結実無し			
		管理経過

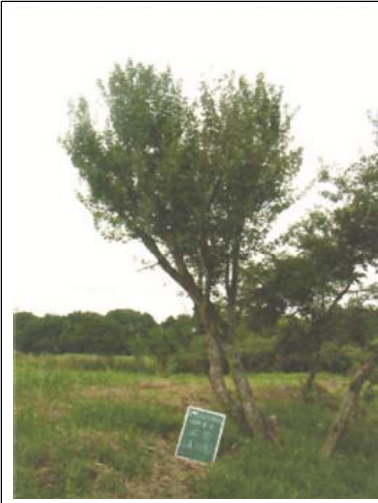
個体番号-5																																																		
2006~2007年頃

<table border="1"> <thead> <tr> <th colspan="4">個体寸法</th> </tr> <tr> <th></th> <th>幹周(cm)</th> <th>株周(cm)</th> <th>樹高(m)</th> </tr> </thead> <tbody> <tr> <td>単</td> <td></td> <td>61.0</td> <td></td> </tr> <tr> <td>1</td> <td>西側 46.0</td> <td></td> <td>6.0</td> </tr> <tr> <td>2</td> <td>東側 60.0</td> <td></td> <td>6.0</td> </tr> <tr> <td>3</td> <td></td> <td></td> <td></td> </tr> </tbody> </table> <p>※幹周は胸高(H=1.3m)で計測</p> <table border="1"> <thead> <tr> <th>樹形</th> </tr> </thead> <tbody> <tr> <td>双幹 西側に幹傾斜</td> </tr> </tbody> </table> <table border="1"> <thead> <tr> <th>樹勢</th> </tr> </thead> <tbody> <tr> <td>良好 2006年春季に虫害が発生したが樹勢回復</td> </tr> </tbody> </table> <table border="1"> <thead> <tr> <th>管理経過</th> </tr> </thead> <tbody> <tr> <td>2007年5月 株元の白蟻駆除 腐朽箇所除去</td> </tr> </tbody> </table>			個体寸法					幹周(cm)	株周(cm)	樹高(m)	単		61.0		1	西側 46.0		6.0	2	東側 60.0		6.0	3				樹形	双幹 西側に幹傾斜	樹勢	良好 2006年春季に虫害が発生したが樹勢回復	管理経過	2007年5月 株元の白蟻駆除 腐朽箇所除去

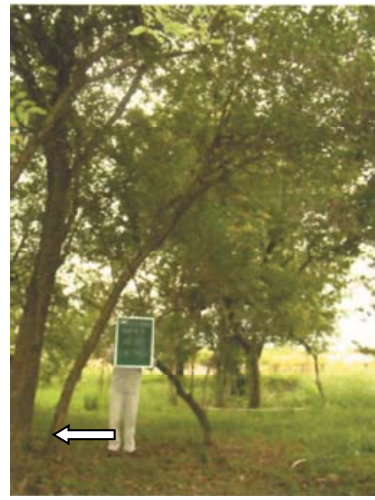
個体番号-10					
2006~2007年頃

個体寸法			
		幹周(cm)	株周(cm)	樹高(m)	
		単	42.0	50.0	8.0
		1			
		2			
		3			
※幹周は胸高(H=1.3m)で計測					
樹形					
単幹 東側に傾斜 自然樹形					
樹勢					
良好 個体9の樹陰となり徒長気味					
管理経過					
2010年6月4日

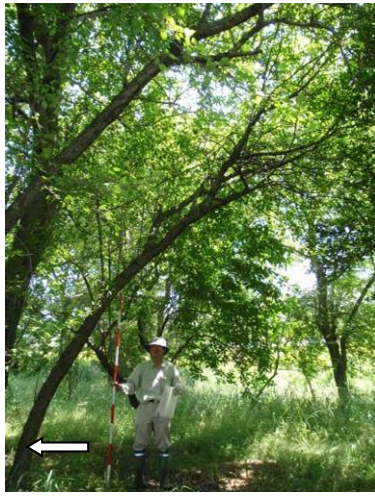
個体寸法			
		幹周(cm)	株周(cm)	樹高(m)	
		単	44.0	56.0	7.6
		1			
		2			
		3			
※幹周は胸高(H=1.3m)で計測					
樹形					
単幹 個体9の樹陰となり徒長気味で南東側に傾斜 自然樹形					
樹勢					
良好 下方の梢端の枯損が少しある					
管理経過					
2017年6月1日

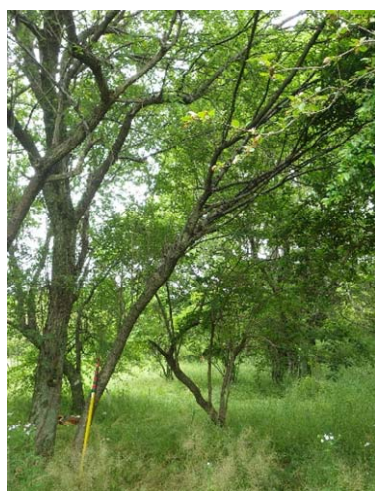
個体寸法			
		幹周(cm)	株周1(cm)	株周2(cm)	樹高(m)
		単	49.5	-	57.0
		1			
		2			
		3			
		4			
		5			
※幹周と株周1は胸高(H=1.3m)、株周2は根元位置(H=0.2m)で計測					
樹形					
単幹 斜傾木 胴吹き枝が多い 個体9が上空を被圧している					
樹勢					
やや不良 結実は頂部の枝のみ					
管理経過
