資料表 2-2 (19) 個体別詳細データ (マメナシ No. 19)

資料表 2-2 (20) 個体別詳細データ (マメナシ No. 20)

資料表 2-2 (21) 個体別詳細データ (マメナシ No. 21)

### 巻末資料3 No. 22以降のマメナシ個体の検証

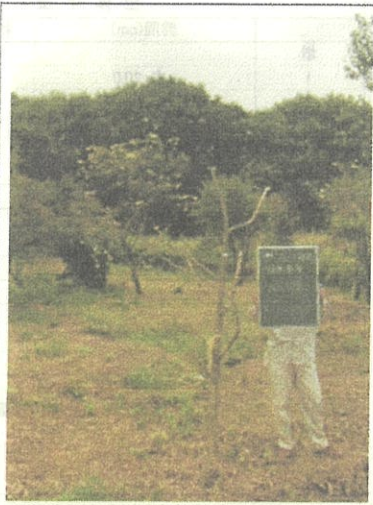
個体番号-19																																																					
2006~2007年頃

<table border="1"> <thead> <tr> <th colspan="4">個体寸法</th> </tr> <tr> <th></th> <th>幹周(cm)</th> <th>株周(cm)</th> <th>樹高(m)</th> </tr> </thead> <tbody> <tr> <td>単</td> <td>14.0</td> <td>22.0</td> <td>2.3</td> </tr> <tr> <td>1</td> <td></td> <td></td> <td></td> </tr> <tr> <td>2</td> <td></td> <td></td> <td></td> </tr> <tr> <td>3</td> <td></td> <td></td> <td></td> </tr> </tbody> </table> <p>※幹周は胸高(H=1.3m)で計測</p> <table border="1"> <thead> <tr> <th colspan="2">樹形</th> </tr> </thead> <tbody> <tr> <td colspan="2">単幹 発見時に枝先剪定</td> </tr> </tbody> </table> <table border="1"> <thead> <tr> <th colspan="2">樹勢</th> </tr> </thead> <tbody> <tr> <td colspan="2">不良 他木の樹陰となり蔓性植物に覆われていたため生育不良</td> </tr> </tbody> </table> <table border="1"> <thead> <tr> <th colspan="2">管理経過</th> </tr> </thead> <tbody> <tr> <td colspan="2">2006年4月 自生地環境整備のための池側隣接敷地の伐開で新たに発見された個体</td> </tr> </tbody> </table>	個体寸法					幹周(cm)	株周(cm)	樹高(m)	単	14.0	22.0	2.3	1				2				3				樹形		単幹 発見時に枝先剪定		樹勢		不良 他木の樹陰となり蔓性植物に覆われていたため生育不良		管理経過		2006年4月 自生地環境整備のための池側隣接敷地の伐開で新たに発見された個体

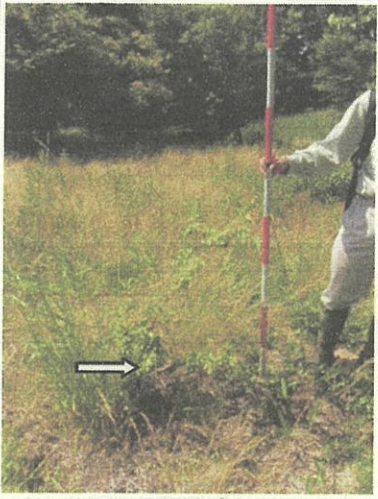
<table border="1"> <thead> <tr> <th colspan="4">個体寸法</th> </tr> <tr> <th></th> <th>幹周(cm)</th> <th>株周(cm)</th> <th>樹高(m)</th> </tr> </thead> <tbody> <tr> <td>単</td> <td>-</td> <td>12.0</td> <td>0.8</td> </tr> <tr> <td>1</td> <td></td> <td></td> <td></td> </tr> <tr> <td>2</td> <td></td> <td></td> <td></td> </tr> <tr> <td>3</td> <td></td> <td></td> <td></td> </tr> </tbody> </table> <p>※幹周は胸高(H=1.3m)で計測</p> <table border="1"> <thead> <tr> <th colspan="2">樹形</th> </tr> </thead> <tbody> <tr> <td colspan="2"></td> </tr> </tbody> </table> <table border="1"> <thead> <tr> <th colspan="2">樹勢</th> </tr> </thead> <tbody> <tr> <td colspan="2"></td> </tr> </tbody> </table> <table border="1"> <thead> <tr> <th colspan="2">管理経過</th> </tr> </thead> <tbody> <tr> <td colspan="2">前の個体と同じなのか要確認</td> </tr> </tbody> </table>	個体寸法					幹周(cm)	株周(cm)	樹高(m)	単	-	12.0	0.8	1				2				3				樹形				樹勢				管理経過		前の個体と同じなのか要確認

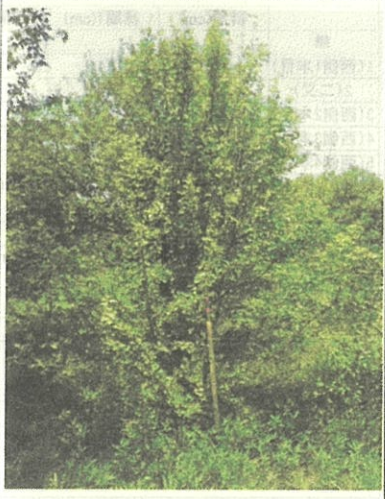
<table border="1"> <thead> <tr> <th colspan="5">個体寸法</th> </tr> <tr> <th></th> <th>幹周(cm)</th> <th>株周1(cm)</th> <th>株周2(cm)</th> <th>樹高(m)</th> </tr> </thead> <tbody> <tr> <td>単</td> <td></td> <td></td> <td></td> <td></td> </tr> <tr> <td>1(北側)</td> <td>10.5</td> <td>105.5</td> <td>39.5</td> <td>3.9</td> </tr> <tr> <td>2(二又)</td> <td>9.0</td> <td></td> <td></td> <td></td> </tr> <tr> <td>3(東側)</td> <td>9.0</td> <td></td> <td></td> <td>3.5</td> </tr> <tr> <td>4(南側)</td> <td>8.0</td> <td></td> <td></td> <td>3.7</td> </tr> <tr> <td>5</td> <td></td> <td></td> <td></td> <td></td> </tr> </tbody> </table> <p>※幹周と株周1は胸高(H=1.3m)、株周2は根元位置(H=0.2m)で計測</p> <table border="1"> <thead> <tr> <th colspan="2">樹形</th> </tr> </thead> <tbody> <tr> <td colspan="2">自然樹形 3株立ちで、北側が地上高1.1mで二又となる</td> </tr> </tbody> </table> <table border="1"> <thead> <tr> <th colspan="2">樹勢</th> </tr> </thead> <tbody> <tr> <td colspan="2">良好 結実は頂部の枝のみ</td> </tr> </tbody> </table> <table border="1"> <thead> <tr> <th colspan="2">管理経過</th> </tr> </thead> <tbody> <tr> <td colspan="2"></td> </tr> </tbody> </table>	個体寸法						幹周(cm)	株周1(cm)	株周2(cm)	樹高(m)	単					1(北側)	10.5	105.5	39.5	3.9	2(二又)	9.0				3(東側)	9.0			3.5	4(南側)	8.0			3.7	5					樹形		自然樹形 3株立ちで、北側が地上高1.1mで二又となる		樹勢		良好 結実は頂部の枝のみ		管理経過

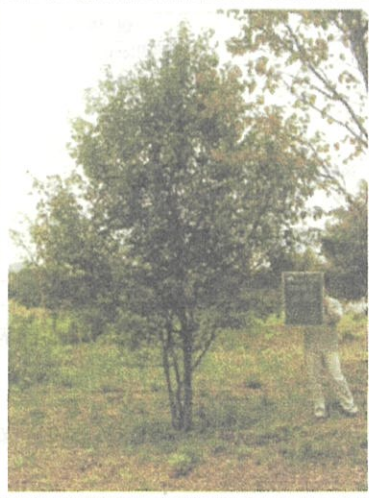
個体番号-20					
2006~2007年頃

個体寸法			
		幹周(cm)	株周(cm)	樹高(m)	
		単			
		1	主 20.0	66.0	
		2		6.0	
		3			
		※幹周は胸高(H=1.3m)で計測			
		樹形			
		4本株立 若木 自然樹形			
		樹勢			
		良好			
		管理経過			
		2006年4月 自生環境整備のための池側隣接敷地の伐開で新たに発見された個体			
2010年6月4日

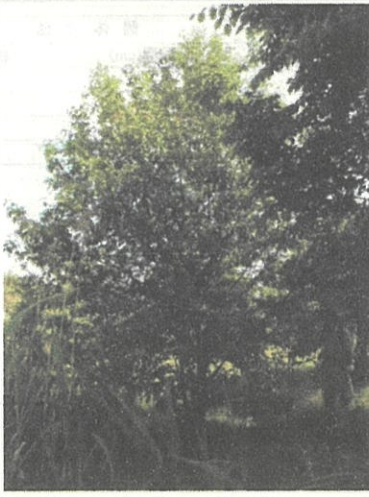
個体寸法			
		幹周(cm)	株周(cm)	樹高(m)	
		単			
		1	主 35.0	82.0	
		2		6.3	
		3			
		※幹周は胸高(H=1.3m)で計測			
		樹形			
		4本株立 若木 自然樹形			
		樹勢			
		良好			
		管理経過			
2017年6月1日

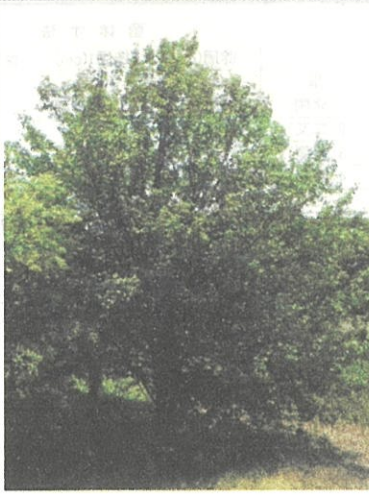
個体寸法			
		幹周(cm)	株周1(cm)	株周2(cm)	樹高(m)
		単			
		1(西側1本目)	28.0	154.0	116.0
		2(二又)	27.5		7.9
		3(西側2本目)	29.5		9.2
		4(西側3本目)	50.0		7.1
		5(西側4本目)	15.0		
		※幹周と株周1は胸高(H=1.3m)、株周2は根元位置(H=0.2m)で計測			
		樹形			
		自然樹形 4株立ちで、西側より1本目が地上高1.0mで二又、2本目が斜傾木となる			
		樹勢			
		良好 結実は全体			
		管理経過

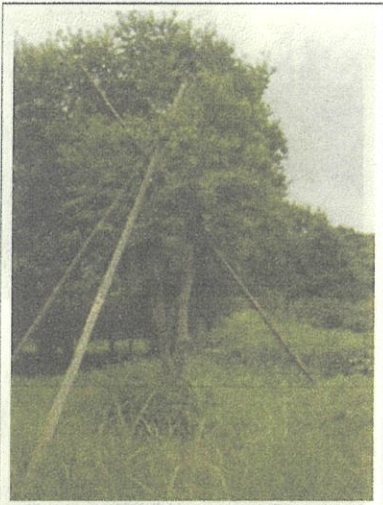
個体番号-21																																															
2006~2007年頃

<table border="1" style="width: 100%; border-collapse: collapse;"> <thead> <tr> <th colspan="4">個体寸法</th> </tr> <tr> <th></th> <th>幹周(cm)</th> <th>株周(cm)</th> <th>樹高(m)</th> </tr> </thead> <tbody> <tr> <td>単</td> <td></td> <td>72.0</td> <td></td> </tr> <tr> <td>1</td> <td>南側 28.0</td> <td></td> <td>6.0</td> </tr> <tr> <td>2</td> <td>北側 35.0</td> <td></td> <td>6.0</td> </tr> <tr> <td>3</td> <td></td> <td></td> <td></td> </tr> </tbody> </table> <p>※幹周は胸高(H=1.3m)で計測</p> <table border="1" style="width: 100%; border-collapse: collapse;"> <thead> <tr> <th>樹形</th> </tr> </thead> <tbody> <tr> <td>2本株立</td> </tr> </tbody> </table> <table border="1" style="width: 100%; border-collapse: collapse;"> <thead> <tr> <th>樹勢</th> </tr> </thead> <tbody> <tr> <td>移植後活着 良好</td> </tr> </tbody> </table> <table border="1" style="width: 100%; border-collapse: collapse;"> <thead> <tr> <th>管理経過</th> </tr> </thead> <tbody> <tr> <td>2006年2月 造成工事に伴い、保存のため現在地に移植 移植時、枝先を剪定切詰 移植前の植生地が砂質土のため、植穴にパーライトと大量敷設し水捌けを確保</td> </tr> </tbody> </table>	個体寸法					幹周(cm)	株周(cm)	樹高(m)	単		72.0		1	南側 28.0		6.0	2	北側 35.0		6.0	3				樹形	2本株立	樹勢	移植後活着 良好	管理経過	2006年2月 造成工事に伴い、保存のため現在地に移植 移植時、枝先を剪定切詰 移植前の植生地が砂質土のため、植穴にパーライトと大量敷設し水捌けを確保

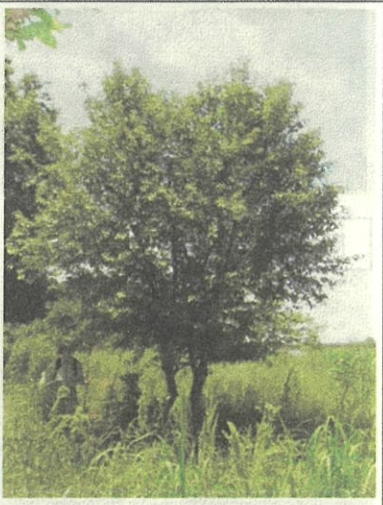
<table border="1" style="width: 100%; border-collapse: collapse;"> <thead> <tr> <th colspan="4">個体寸法</th> </tr> <tr> <th></th> <th>幹周(cm)</th> <th>株周(cm)</th> <th>樹高(m)</th> </tr> </thead> <tbody> <tr> <td>単</td> <td></td> <td>81.0</td> <td></td> </tr> <tr> <td>1</td> <td>南側 30.5</td> <td></td> <td>6.8</td> </tr> <tr> <td>2</td> <td>北側 36.0</td> <td></td> <td>6.8</td> </tr> <tr> <td>3</td> <td></td> <td></td> <td></td> </tr> </tbody> </table> <p>※幹周は胸高(H=1.3m)で計測</p> <table border="1" style="width: 100%; border-collapse: collapse;"> <thead> <tr> <th>樹形</th> </tr> </thead> <tbody> <tr> <td>2本株立 自然樹形</td> </tr> </tbody> </table> <table border="1" style="width: 100%; border-collapse: collapse;"> <thead> <tr> <th>樹勢</th> </tr> </thead> <tbody> <tr> <td>良好</td> </tr> </tbody> </table> <table border="1" style="width: 100%; border-collapse: collapse;"> <thead> <tr> <th>管理経過</th> </tr> </thead> <tbody> <tr> <td>調査実施以前に添え木を撤去</td> </tr> </tbody> </table>	個体寸法					幹周(cm)	株周(cm)	樹高(m)	単		81.0		1	南側 30.5		6.8	2	北側 36.0		6.8	3				樹形	2本株立 自然樹形	樹勢	良好	管理経過	調査実施以前に添え木を撤去

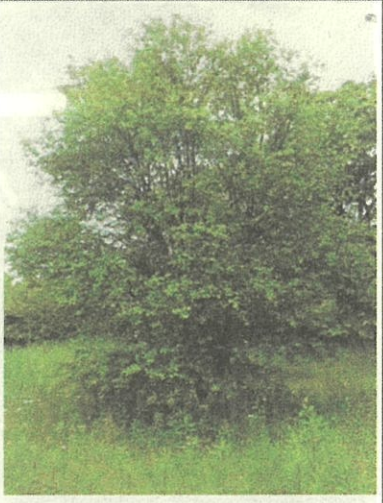
<table border="1" style="width: 100%; border-collapse: collapse;"> <thead> <tr> <th colspan="5">個体寸法</th> </tr> <tr> <th></th> <th>幹周(cm)</th> <th>株周1(cm)</th> <th>株周2(cm)</th> <th>樹高(m)</th> </tr> </thead> <tbody> <tr> <td>単</td> <td></td> <td></td> <td></td> <td></td> </tr> <tr> <td>1(南側)</td> <td>60.0</td> <td>187.5</td> <td>109.0</td> <td>9.2</td> </tr> <tr> <td>2(二又)</td> <td>16.5</td> <td></td> <td></td> <td></td> </tr> <tr> <td>3(北側)</td> <td>53.0</td> <td></td> <td></td> <td>8.9</td> </tr> <tr> <td>4(二又)</td> <td>43.5</td> <td></td> <td></td> <td></td> </tr> <tr> <td>5</td> <td></td> <td></td> <td></td> <td></td> </tr> </tbody> </table> <p>※幹周と株周1は胸高(H=1.3m)、株周2は根元位置(H=0.2m)で計測</p> <table border="1" style="width: 100%; border-collapse: collapse;"> <thead> <tr> <th>樹形</th> </tr> </thead> <tbody> <tr> <td>自然樹形 2株立ちで、南側が地上高1.1mで二又、北側が地上高1.2mで二又となる</td> </tr> </tbody> </table> <table border="1" style="width: 100%; border-collapse: collapse;"> <thead> <tr> <th>樹勢</th> </tr> </thead> <tbody> <tr> <td>良好 結実は全体</td> </tr> </tbody> </table> <table border="1" style="width: 100%; border-collapse: collapse;"> <thead> <tr> <th>管理経過</th> </tr> </thead> <tbody> <tr> <td></td> </tr> </tbody> </table>	個体寸法						幹周(cm)	株周1(cm)	株周2(cm)	樹高(m)	単					1(南側)	60.0	187.5	109.0	9.2	2(二又)	16.5				3(北側)	53.0			8.9	4(二又)	43.5				5					樹形	自然樹形 2株立ちで、南側が地上高1.1mで二又、北側が地上高1.2mで二又となる	樹勢	良好 結実は全体	管理経過
