## (1) 創垂館保存修理工事について

# 創垂館保存修理工事の概要

# 創垂館 保存修理工事 設計図

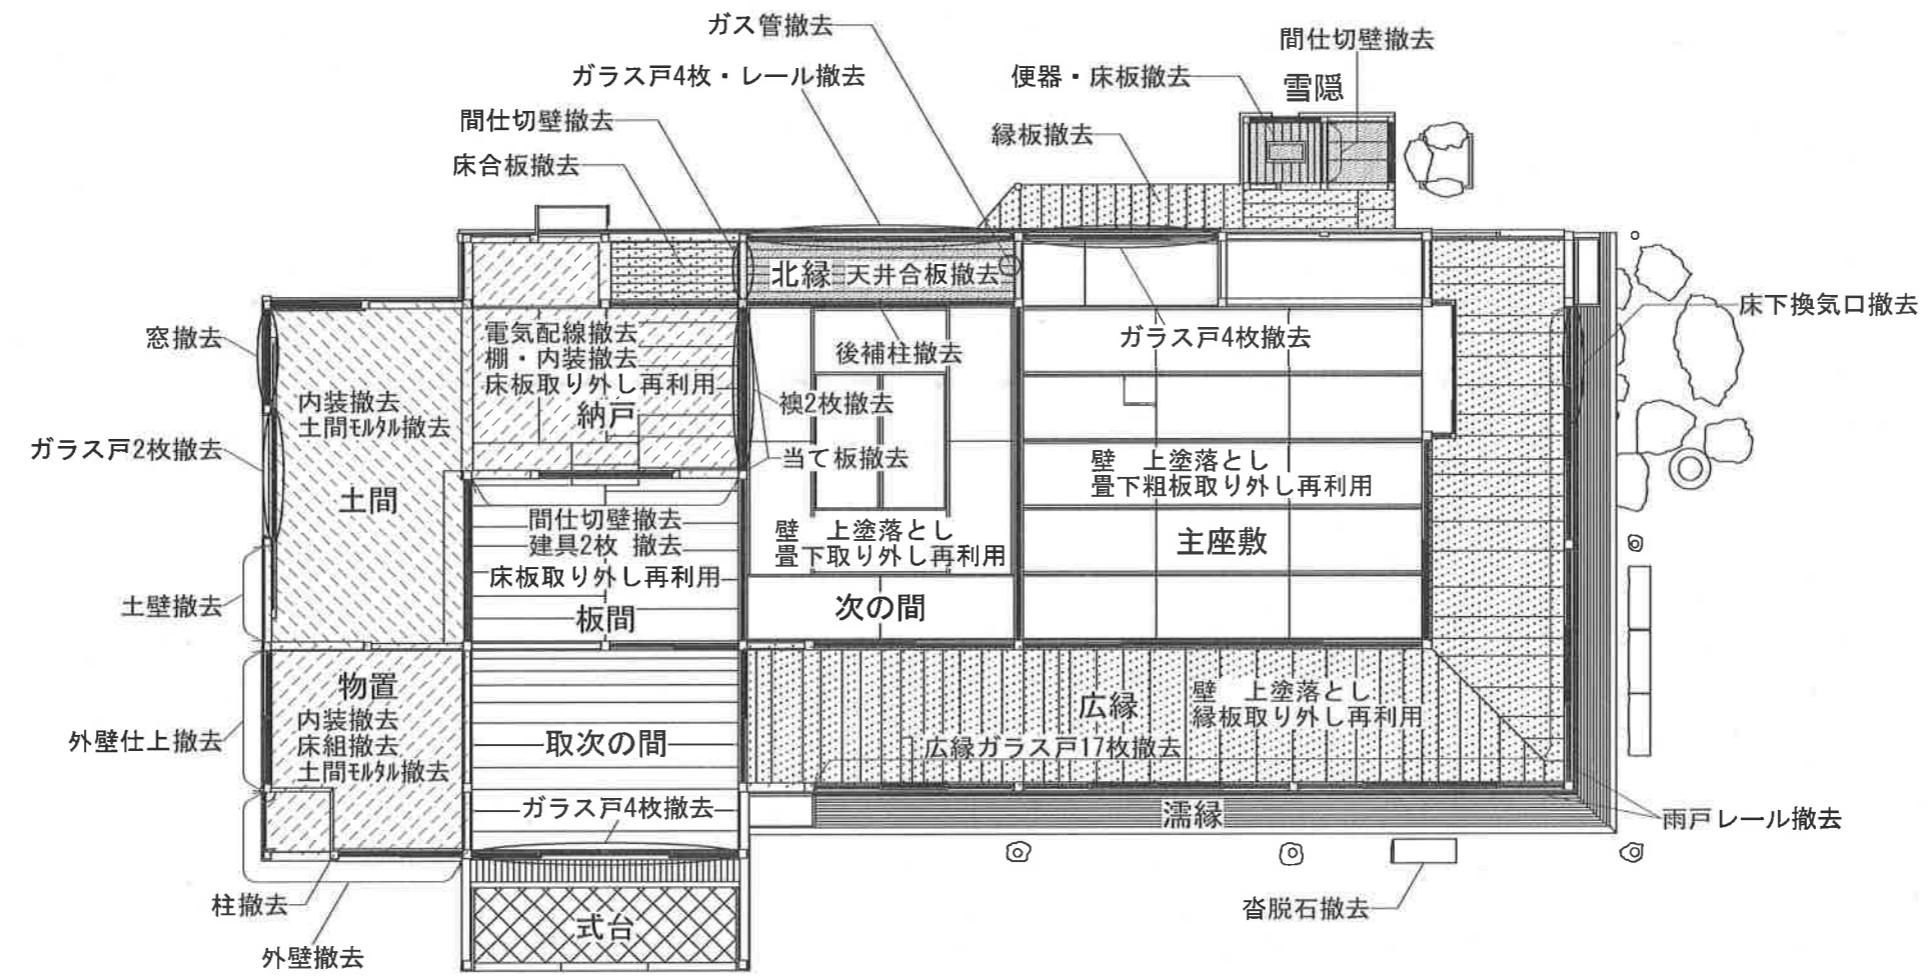
現況平面図

解体工事

土台・柱腐朽部揚家

同上腐朽・蟻害部撤去

物置・土間・納戸の後補内装・床板撤去

畳運び出し（表替え）

主座敷・次の間・広縁・板間・納戸・北縁・北濡縁・雪隠床板取り外し

物置は床組まで撤去

北縁西側・納戸南面・物置南側の壁撤去

内部壁ちり際のシリコンシール撤去

照明器具撤去（全室）

ガラス戸撤去

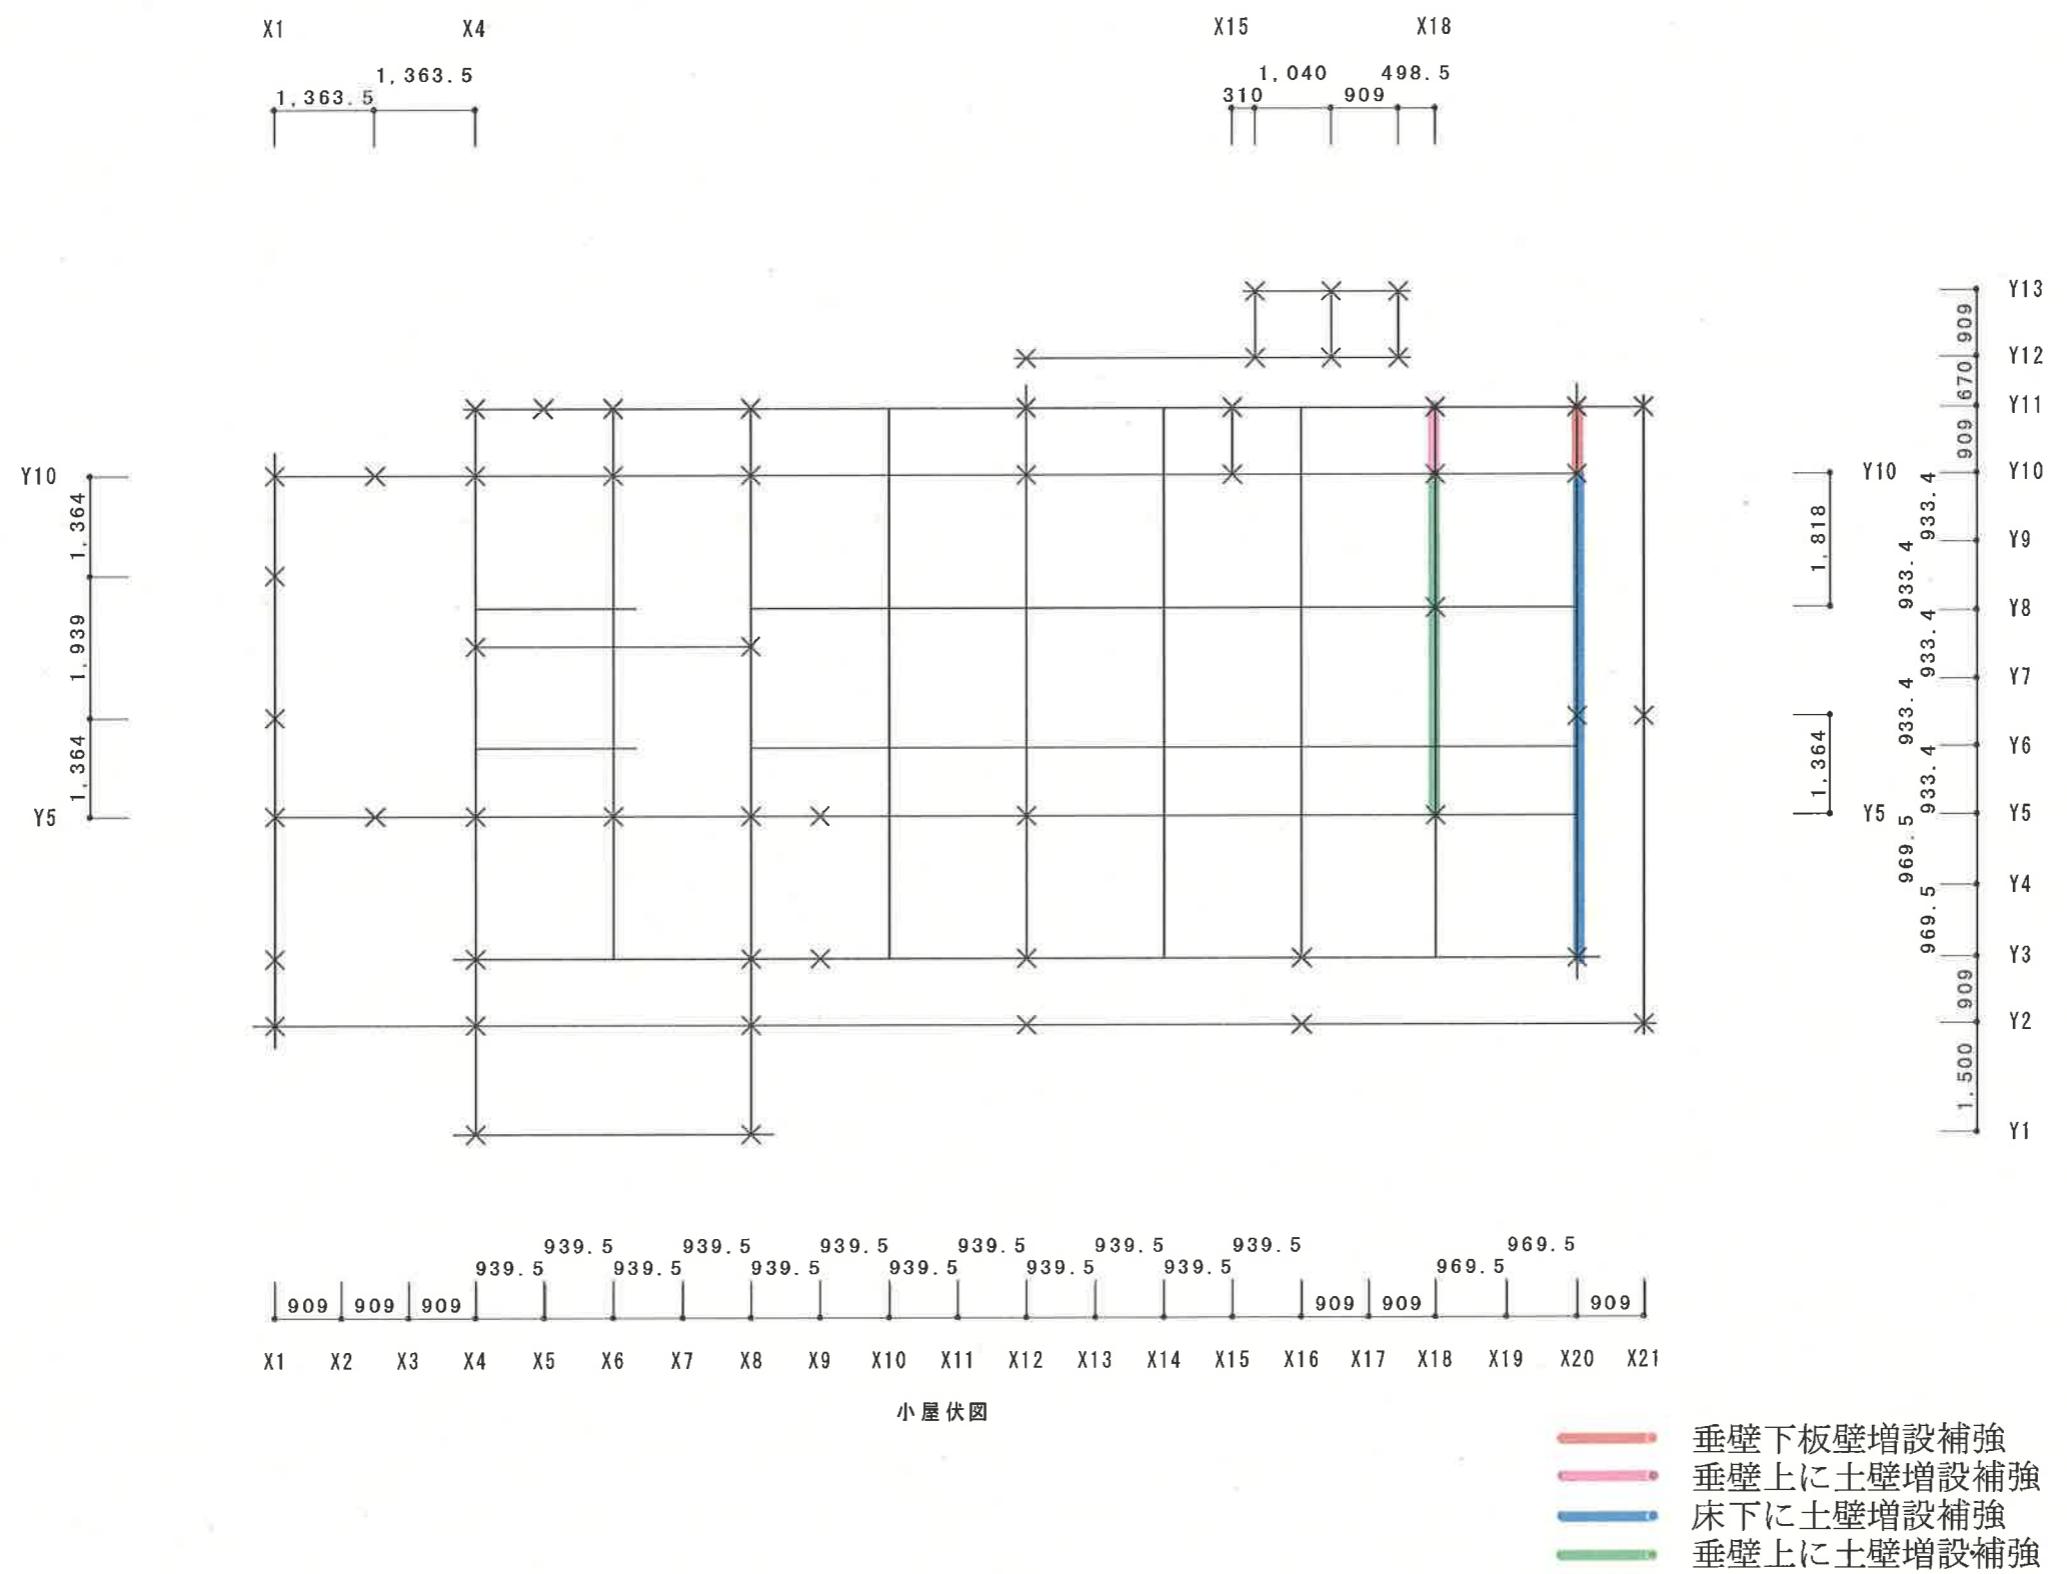
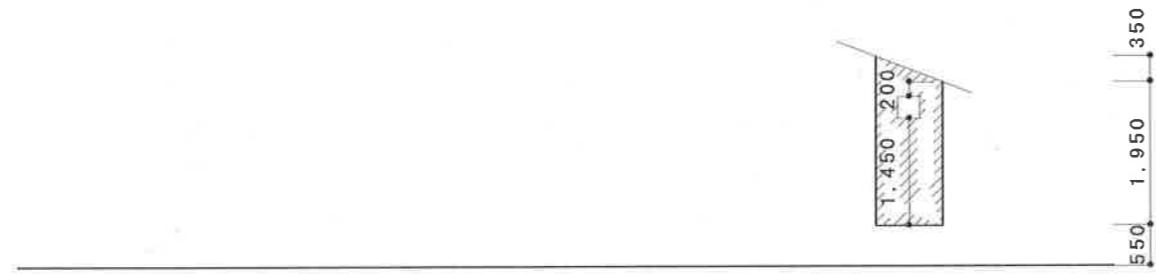
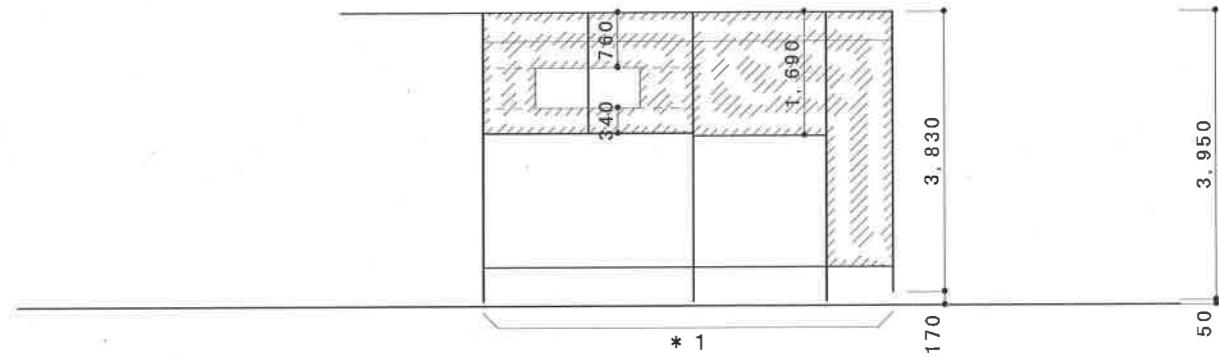
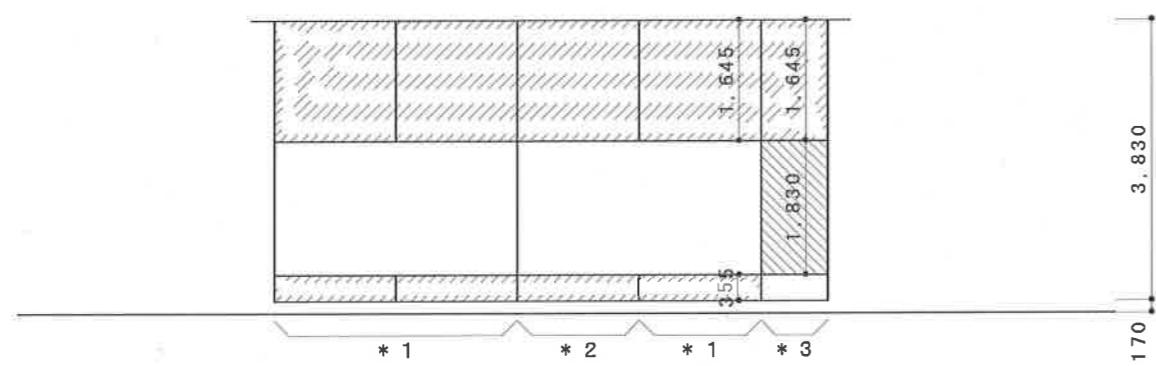
耐震補強軸組図

耐震診断は、満足を得る結果であるが、一部において、耐震性能を追加する補強を計画する。創垂館主座敷の東部分、天井裏及び床下に土壁の追加。そして、北濡縁となりの戸袋部分に板壁を追加する計画。

- 垂壁下板壁増設補強
- 垂壁上に土壁増設補強
- 床下に土壁増設補強
- 垂壁上に土壁増設補強

\* 1 天井裏の土壁を追加する。

\* 1 床下の土壁を補修する。

\* 2 床下の土壁を新設する。

\* 3 垂壁下に板壁を追加する。
