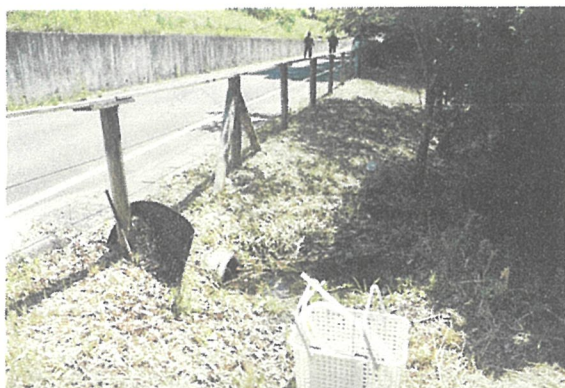
写真3-7 地点ウの自生地東側流入水

**地点ウ（マメナシ自生地東側の流入水）** 栄養塩が多く含まれ、マメナシの生育には適切とは言えない水質であった。

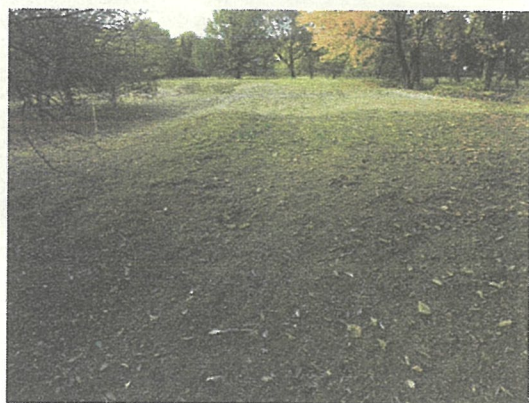
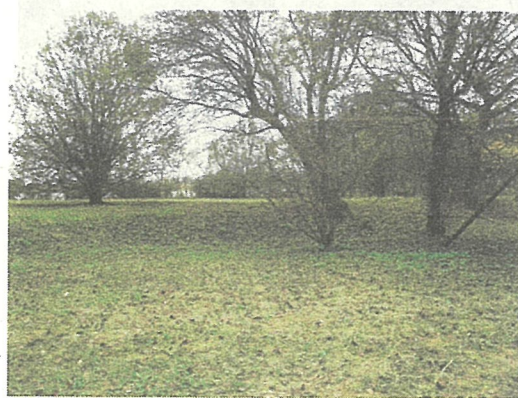
自生地内北西部には 70m×25mの範囲でマメナシが自生する部分より一段高まる部分がある（写真3-14～3-15）。令和2年（2020）度にこの部分を試掘調査した結果、自然堆積ではなく、搬入された土により形成された地形（盛土）であることを確認した。最も厚い部分で約1mの堆積がみられたが、盛土からの出土品はなく堆積時期の特定はできなかった（巻末資料5参照）。ため池の水際から陸域にかけて水深が遠浅となり植物の種構成が緩やかに変化する、いわゆるエコトーン（移行帯）がマメナシの発芽に適した環境といわれているが、この盛土部分がエコトーンを分断しており、実生の発生を妨げている。そこを除けば本自生地内は北東から南西方向に池に向かって緩やかに下がる地形で、標高は76m～77mである。また、本自生地北縁から東縁には、コンクリートやタイルなど、現代のゴミが混入する土層の堆積がみられる（写真3-16）。

写真3-14 盛土部分

写真3-15 盛土部分

- ・エコトーンを分断し、実生の発生を妨げている盛土をできる限り除去する必要がある。また、コンクリートやタイル等のゴミが存在しており、景観上好ましくなく、また、有害物質による悪影響が懸念されるため、ゴミを除去する必要がある。

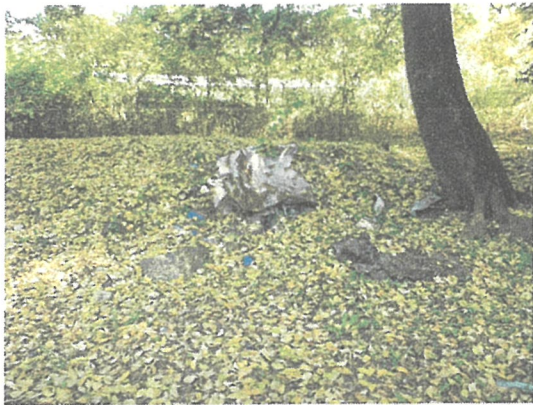
写真 3-16 ゴミを含む土層堆積状況

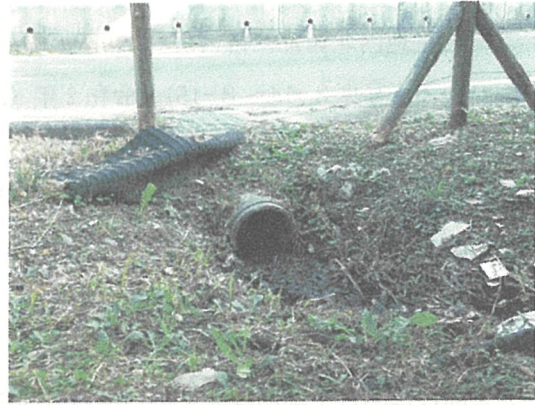
本自生地南東角から北へ約13mのところに、市道側溝の水を本自生地に流す流入口がある（写真3-17）。この部分を境として、市道は北側へ向かって自生地側に法面が形成される程登り坂となっており、南側へも緩やかな登り坂となっており、この部分が最も低い位置にあたる。流入水は、一時的に貯水する施設（素掘りの集水樹）に溜まり、溢れた水は、そこから北へ向かって掘削された素掘り溝（写真3-18）、さらに本自生地発見当初に掘削された素掘り溝（写真3-19）に至り、太良上池へ送られる。集水樹は流入水の勢いにより壁が壊れ（写真3-20）、溝は年月の経過とともに一部が次第に埋まり、それぞれの機能が失われている。このため、溢れ出た流入水が本自生地内に流入し、表層土を押し流している部分がある（写真3-21）。水質調査の結果から、この流入水は不純物が多く含まれていることが分かっており、マメナシの生育に悪影響を及ぼしている可能性がある。

写真 3-17 市道側溝からの流入口

- ・隣接する市道から本自生地への雨水排水（貧栄養とは言えない水質）の流入を阻止する必要がある。

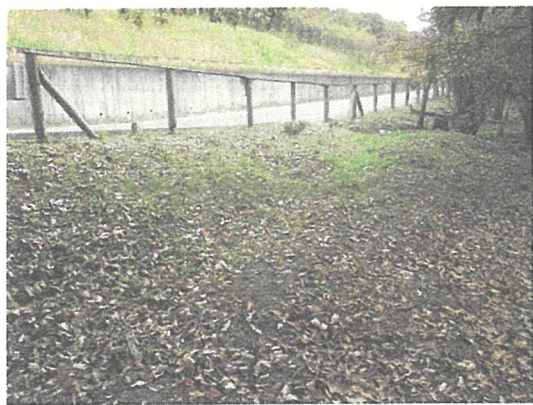
写真 3-18 素掘り溝

- ・ 保護柵により本自生地の範囲を明確化する必要があるとともに、老朽化による損傷個所の修繕あるいは更新が必要である。
- ・ 説明板は、現状では設置位置、基数に課題はないが、太良まめなしの里の整備に併せて増設、設置位置等を検討する必要がある。
- ・ 便益施設は、活用に向けて必要な施設であるが、本自生地内には設置することは難しいため、本自生地外で検討する必要がある。
- ・ 観察会においては、地表面を踏み固めたり、誤って実生を踏まないようにするため、散策路を設置する必要がある。また、保護柵外からマメナシを間近に観察できる散策路を整備する必要がある。
- ・ 既存の集水桝、素掘り溝は老朽化して機能を果たしていないことから、排水施設を整備する必要がある。

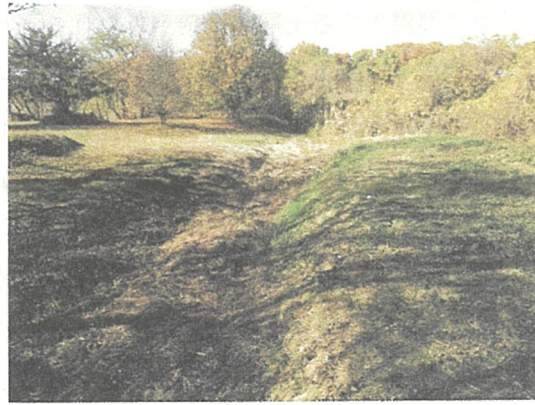
写真 3-19 発見当初に開削した素掘り溝

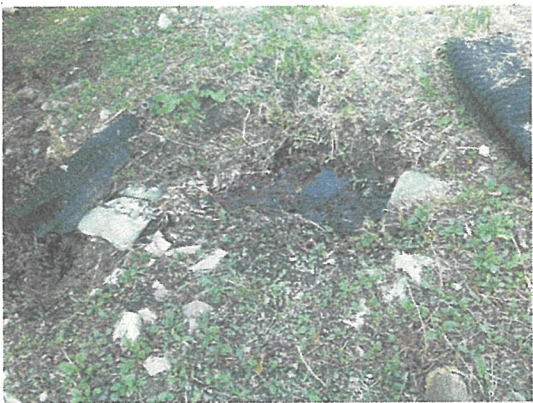
写真 3-20 壊れている集水桝

隣接する市道の雨水排水は側溝から本自生地を通して太良上池に排水されている。本自生地に雨水が流入するのを避けるために側溝からの流入口部分に集水桝を設け、そこから本自生地の外周に沿って素掘り溝を設置し、雨水排水を自生地に流入させない整備をしている。しかし、現状では排水施設が老朽化して集水桝は壊れ、素掘り溝の一部が土砂で埋まって機能を果たしていない。

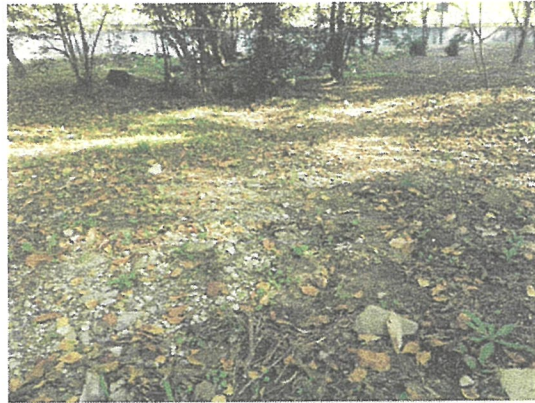
写真 3-21 表層土流出状況

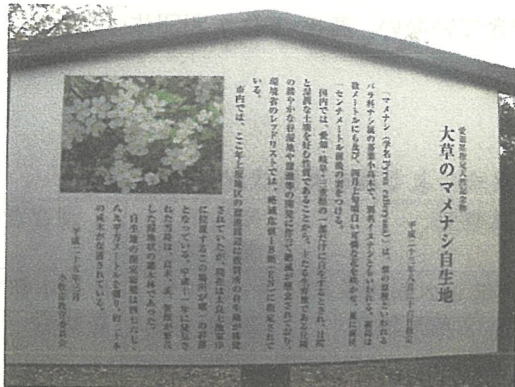
愛知県文化財保護条例第31条に規定されている、管理に必要な標識等の設置は不十分である。標識は原則石造で、「愛知県指定天然記念物」「名称」「愛知県（所有者の名称併記可）」「指定年月日」「建設年月日」を記載するものであるが（同条例施行規則第27条）、設置していない。説明板は、同施行規則第28条に規定されている記載事項のうち、「愛知県指定天然記念物」「名称」「指定年月日」「説明事項」は記載しているが、「指定理由」「保存上注意すべき事項」「指定に係る地域を示す図面」は記載していない（写真3-22）。境界標はコンクリート杭とプラスチック杭を設置しているが（写真3-23～3-24）、市指定前に設置したものであるため、同施行規則第30条の規定を満たしていない。

写真3-22 説明板

来訪者向けに「愛知県指定天然記念物 大草のマメナシ自生地」の説明板を1基設置しているが、愛知県文化財保護条例施行規則第28条に規定されている記載内容のうち、「指定理由」、「保存上注意すべき事項」、「指定に係る地域を示す図面」の掲示において記述が不十分である。

- ・説明板は、現状の不十分な記載内容を満たす必要がある。
- ・説明板は、現状では設置位置、基数に課題はないが、太良まめなしの里の整備に併せて増設、設置位置等を検討する必要がある。
- ・単に自生地を紹介するホームページやパンフレットだけでなく、開花や結実状況など、さらに興味、関心を持つきっかけとなるようなリアルタイムの情報提供をする必要がある。

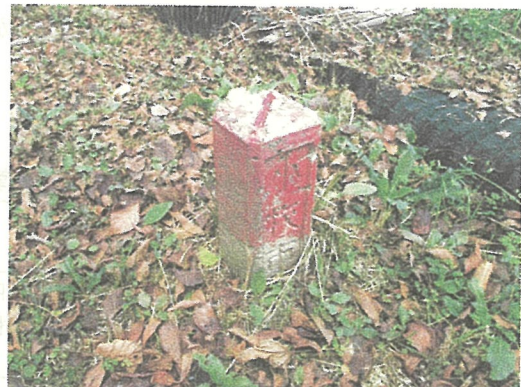
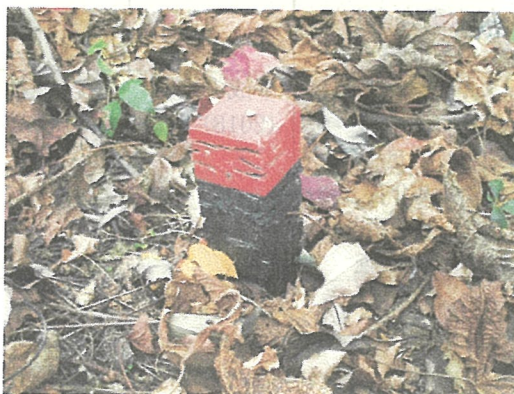
写真3-23 コンクリート製境界杭

写真3-24 プラスチック製境界杭

- ・標識等は、愛知県文化財保護条例の規定を満たすものを設置する必要がある。
- ・自生地の範囲を明確化するため保護柵を設置するとともに、常時の立ち入りを抑制する必要がある。

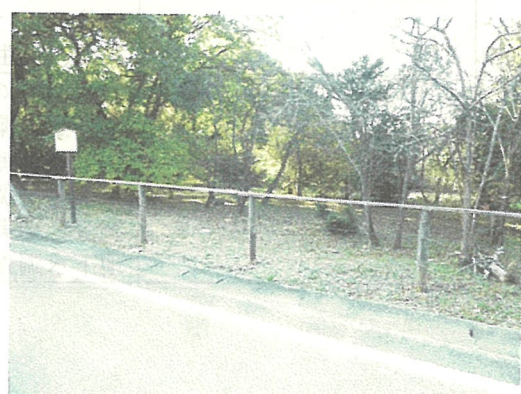
本自生地南東部の市道との高低差がほとんどない範囲の市道沿いには、木杭と番線による保護柵を設置し（写真3-25）、自生地への常時の立ち入りを抑制している。南側については保護柵を設置していない。

写真3-25 保護柵

本自生地の外周の一部には、池に接する区間を除き、自生地の保護を目的として木杭と番線による保護柵を設置している。老朽化が進んでいることから地際などで腐食・損傷が見られる部分がある。
