第4回史跡小牧山整備計画専門委員会 次第

(1) 史跡小牧山主郭地区整備基本計画の修正について

史跡小牧山主郭地区 第11次発掘調査

現地説明会資料

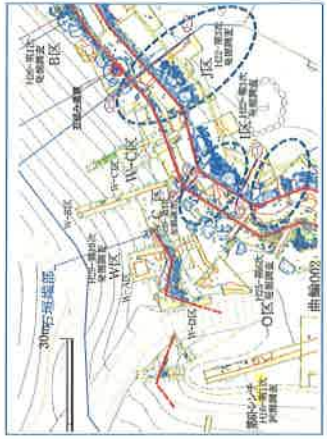
【α 整備標準図 (石垣部)】

第3次 (2011)
I区 C-D 断面図
I区追加トレンチ 北壁

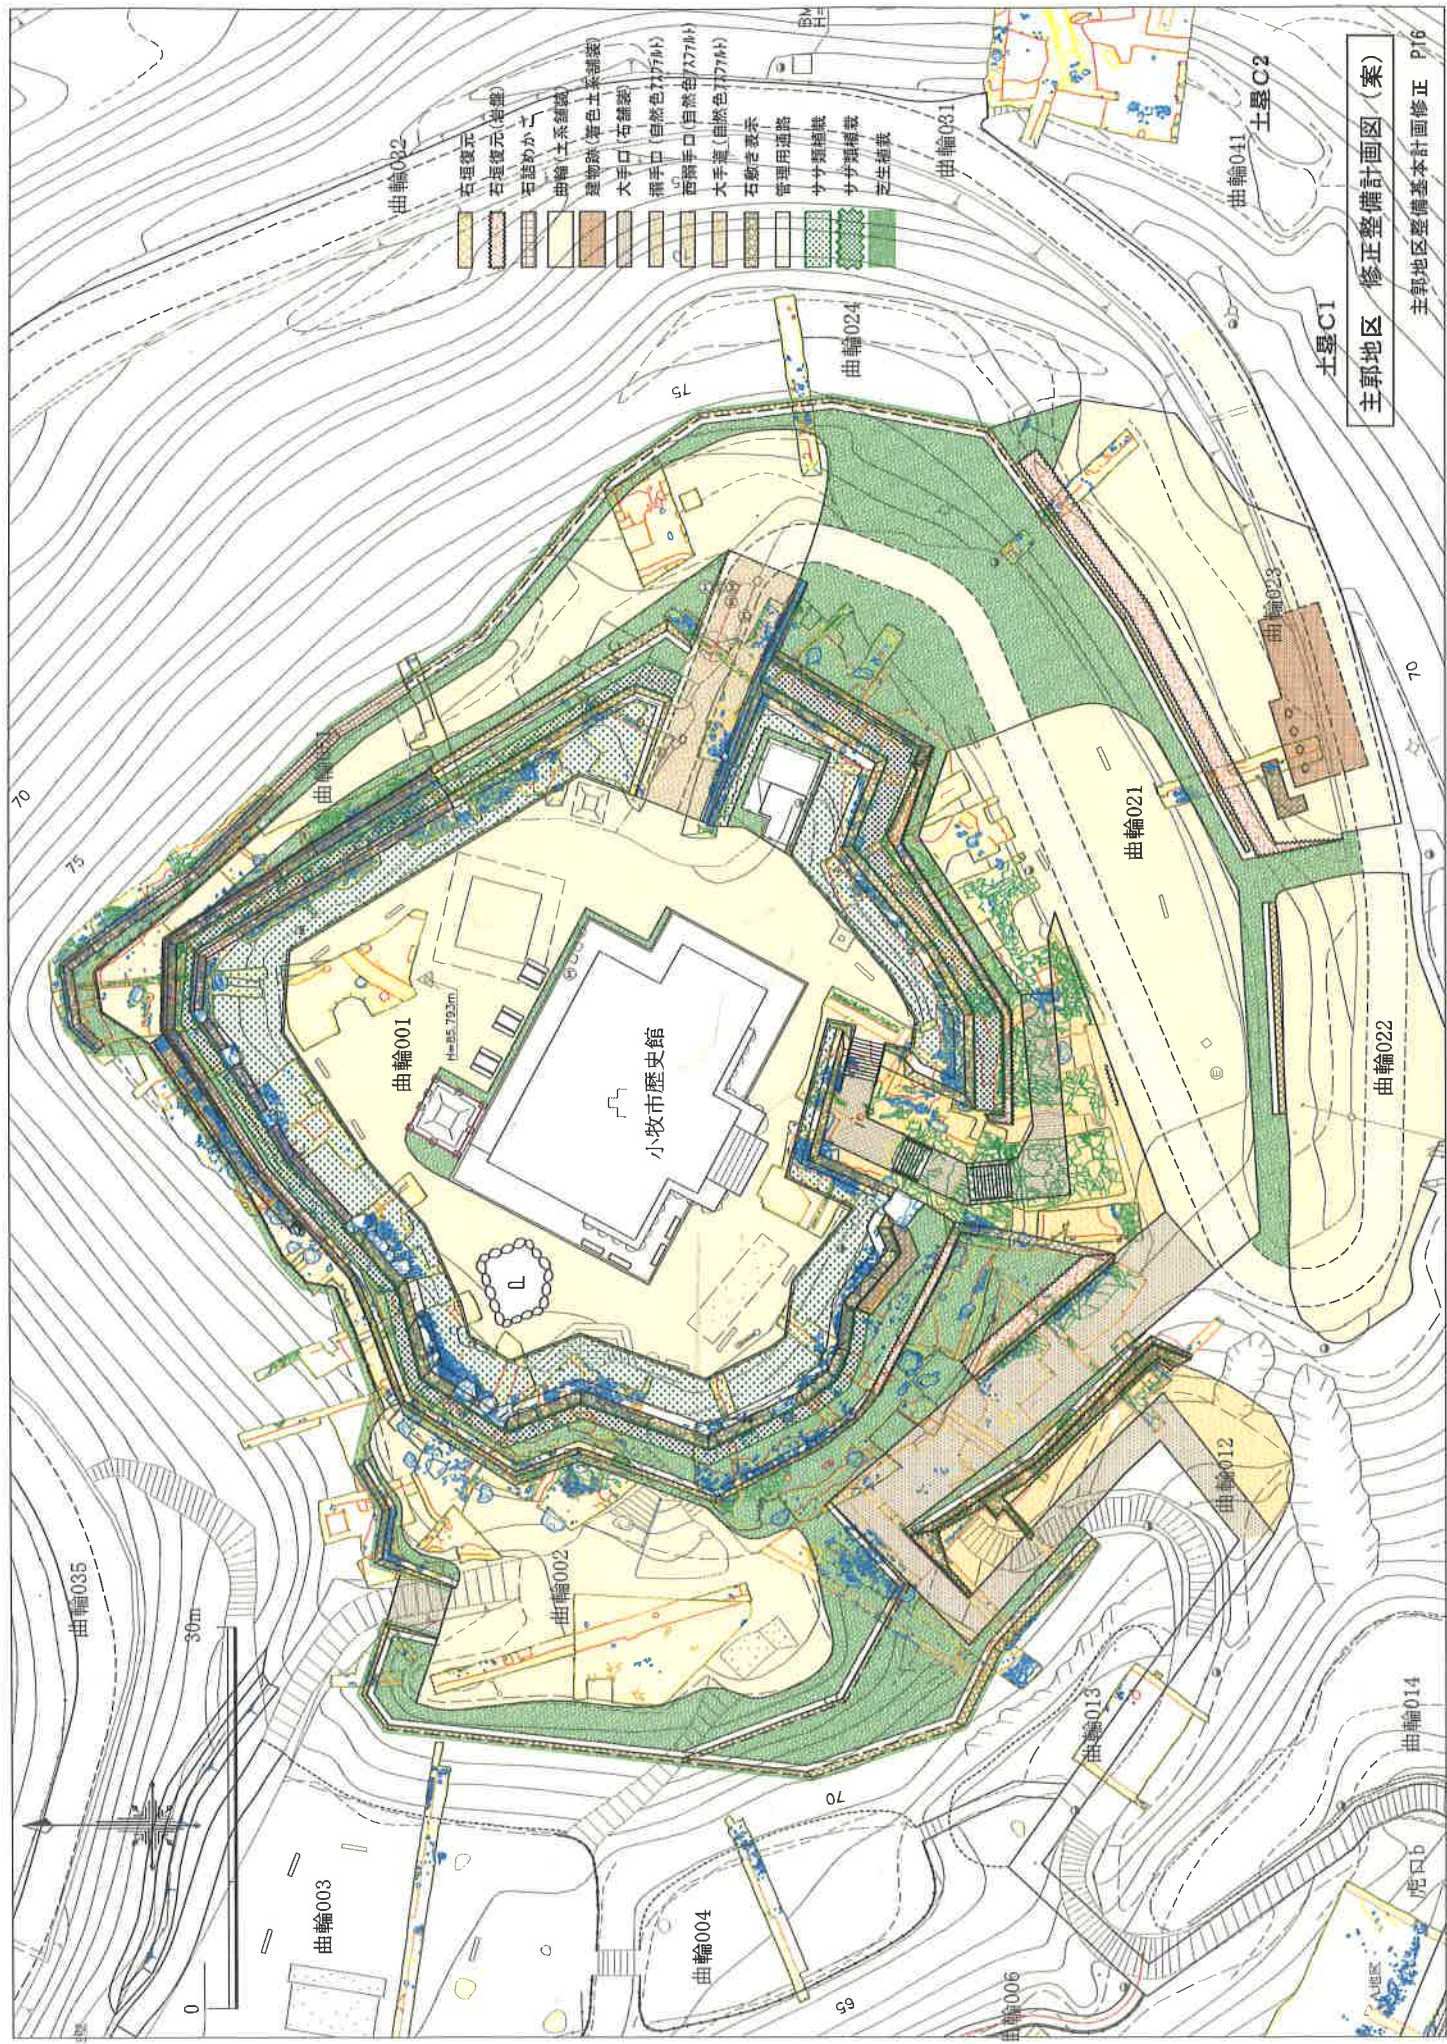
主郭地区 修正整備計画図(案)

- 曲輪002
- 石垣築元
- 石垣敷示(海部)
- 石垣敷示(小)
- 曲輪(土系舗装)
- 建物跡(青色土系舗装)
- 大手口(石舗装)
- 掃手口(自然色777H)
- 西側手口(自然色777H)
- 大手口(自然色777H)
- 石敷き露出
- 管理用通路
- 中々類植栽
- 中々類植栽
- 芝生植栽

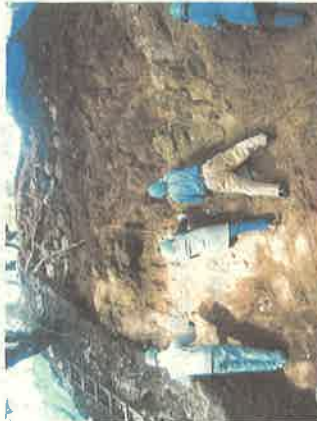
写真1 石垣と岩盤の発掘状況

主郭の南斜面、麓から続く小牧山城の大手道の東側に位置する今回の調査区は、平成26年度の第7次発掘調査で確認された3段目の石垣の延長に位置する斜面とその下に曲輪(022、023)があったとされる場所です。調査により、斜面は高さ約5.8mで、上半が石垣、下半が小牧山本来の岩塊を人工的に切り建てて壁面とした岩壁で形成されていることが明らかとなりました。石垣は曲輪022では現在検出中のため詳細不明、曲輪023では高さ0.8m、延長31mですが、裏込石の残存範囲から当時の高さは約1.6mだったと推定されます。岩壁は石垣の下部約3mの高さで人工的に切り建てられており、特に下端付近では成形加工の痕跡が顕著です。石垣の勾配は約67度、岩壁の勾配は約60度です。(写真1)

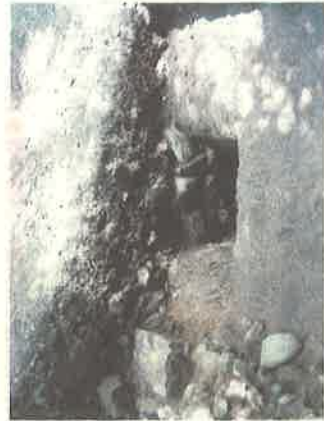
写真2 曲輪023で確認した土坑SK01

また曲輪022と023の間、約2mの段差の斜面も岩盤を人工的に掘って整えていることも確認できました。曲輪 023 の東側では、2基の土坑 SK01、02を確認しました。(写真2) 土坑 SK02 は、長辺約0.8m、短辺約0.7m、深さは0.6m、いずれも曲輪面の岩盤を掘り下げて立方体の穴を造っています。土坑の埋土からは大量の塵(塵降した石垣石材と思われる)とともに戦国期の遺物が出土していますが、これらの穴がどのように使われたのかは不明です。

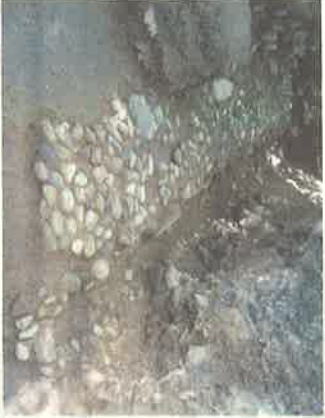
写真3 (左から) 建物A礎石列と玉石敷、側溝

曲輪 023 では上記の石垣・岩壁面に接するように建てられた2棟の礎石建物の一部を確認しました。西側の建物 A は4間(6m)分の幅を持つとみられますが、奥行きについては調査区外に延びるため不明です。建物北側の壁沿いに玉石敷と排水用の側溝を伴うことが確認されました。(写真3) 建物 B は建物 A から東に約1.5m離れた箇所、建物 A と向きをそろえて建てられています。2間(3m)以上分幅を持つとみられますが、奥行きについては調査区外に延びるため不明です。建物 B には玉石敷は伴いません。建物付近の曲輪023面からは、天目茶碗や青磁の小碗などが出土しています。(写真4)

小牧山城では、平成27年度の第8次調査で、主郭の東、搦手口にあたる場所で門と推定される礎石を1石確認していましたが、今回見つかった建物跡は、屋敷・館として利用する建物の一部と推定できます。主郭及び城内で初めて確認事例であり、小牧山城の当時の姿や機能を知る上で大変大きな成果と言えるでしょう。
