転落？石垣？見極めが肝心！

はっぴーがわら版

第5号

小牧市教育委員会

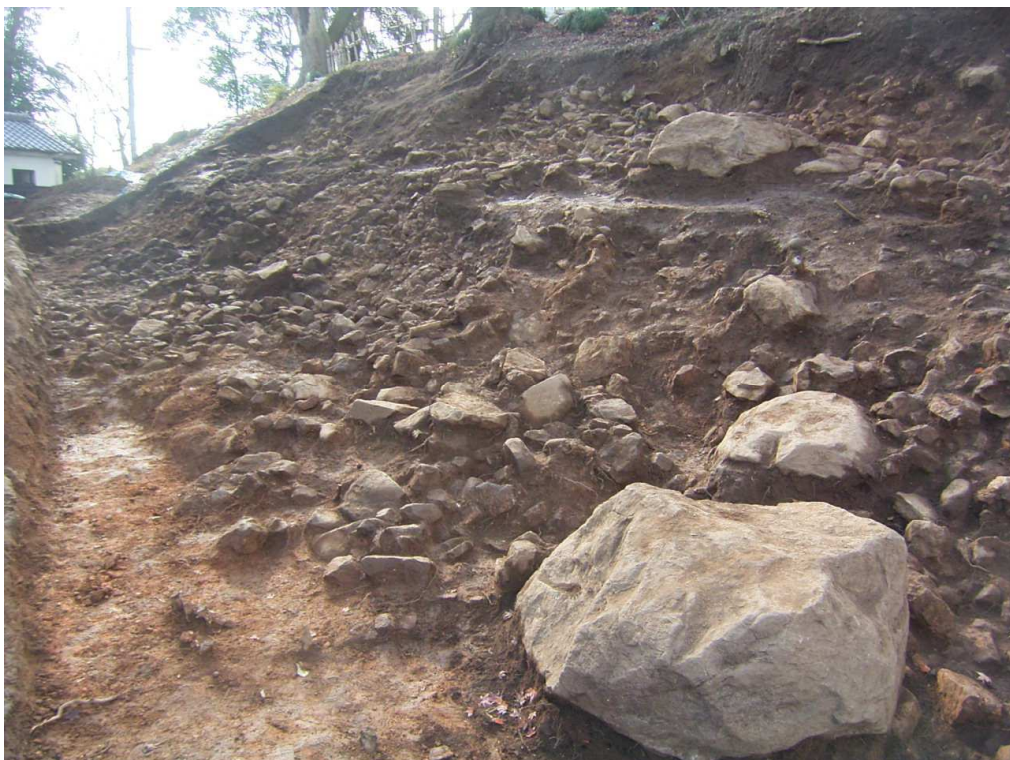
主郭北東斜面 石垣石材の転落状況

発掘調査は、調査区のほぼ全面について表土の掘削が終了しました。石垣が崩れて転落した石材の転落状況を写真等で記録し、いよいよこれから転落石を取り除く作業が始まります。転落石といえども、元は石垣を構成していた貴重な石材、文化財です。一つ一つ、石の形状を確認し、崩れて元位置から動いてしまったものか、元位置を保っているのかを慎重に判断しながら、崩れてしまった石だけを取り除いていきます。

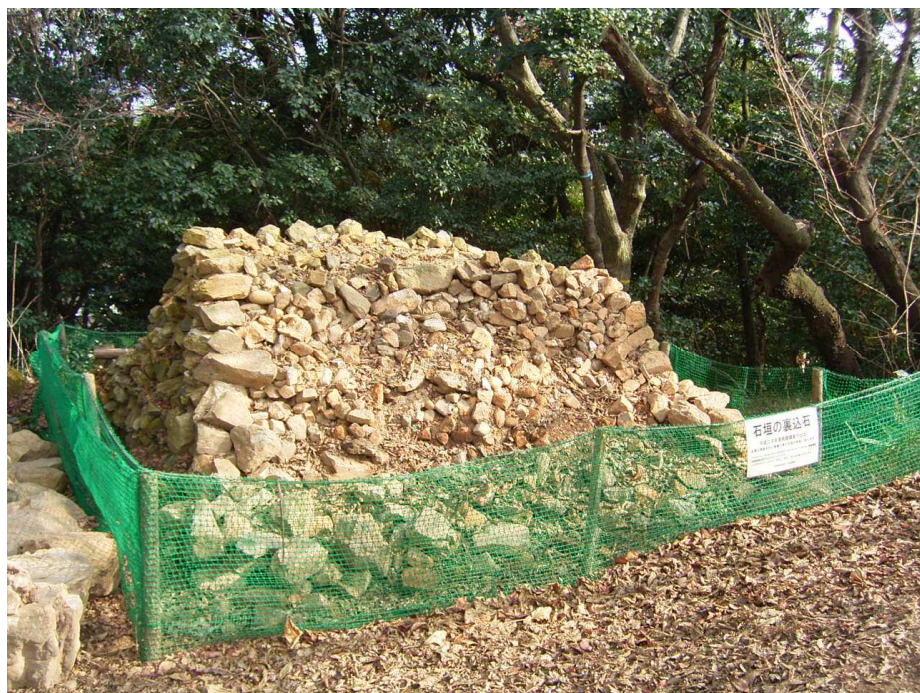
取り除いた転落石は、左の写真のように調査箇所ごとにまとめて、墨書や刻印の有無などを確認してから仮保管しています。

転落石・裏込石の仮保管状況
