小牧山城

はつづがわら版

第2号

N区 調査中

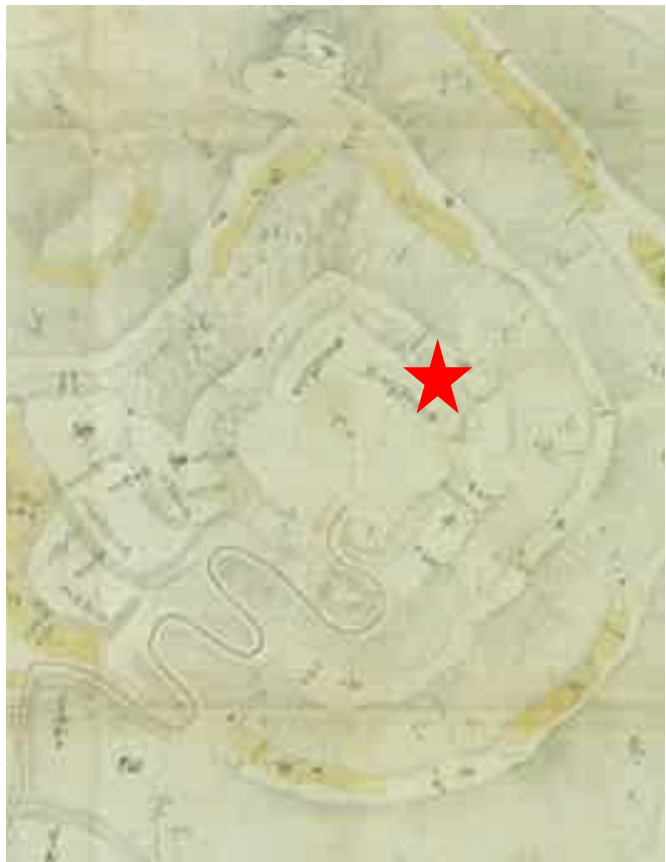
★ 小牧村古城絵図（部分拡大）
印がN区

小牧山の紅葉がまさに見ごろを迎えています。秋の高い空にモミジの鮮やかな赤色がよく映えています。さて、発掘調査は主郭（本丸）の東側、N区と名付けた調査区で順調に実施中です。ここには、左の古城絵図にあるように本丸東側に位置する出入口（虎口）がある可能性があります。
