史跡小牧山発掘調査主郭地区第7次発掘調査 調査の概要報告

1 調査の概要

2 主な成果

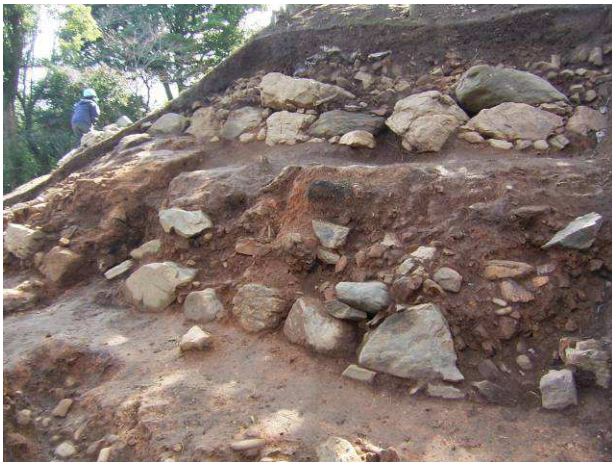
主郭(本丸)北～北東斜面の調査区である。山側から石垣Ⅰ、Ⅱ、曲輪051、石垣Ⅲを確認した。

石垣Ⅰは北西～北～北東と3方向に屈曲を繰り返している。北西～北の屈曲部(出隅)には隅角石の基底石が残存していた。石垣Ⅱは石垣Ⅰに並行するような平面プランで築かれている。

写真1 R区 石垣Ⅰ・Ⅱ

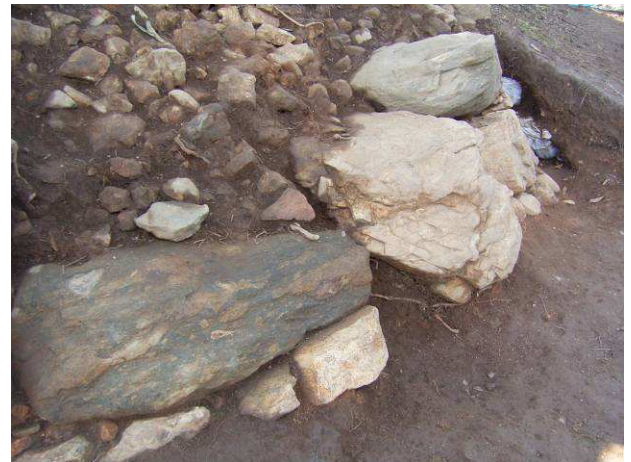
写真2 R区 石垣Ⅰ 出隅部

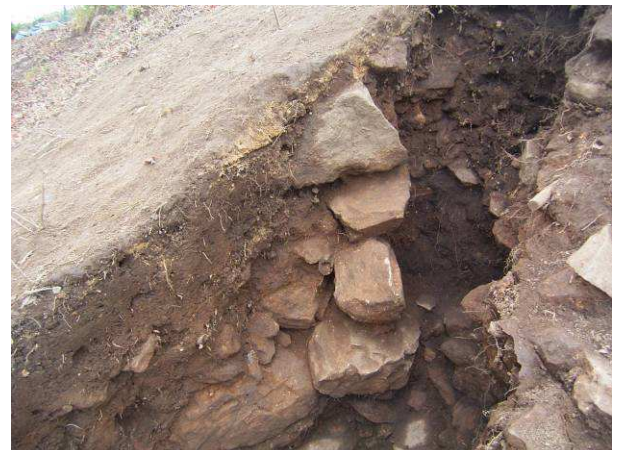
石垣Ⅰは調査区北端を除きほとんどで築石が失われている。築石の背後の裏込石層と主郭の造成土層は残存しているため、石垣のおよそのプランと高さが推定できる。調査区南端のトレンチでは、裏込石と主郭の造

写真3 S区 石垣Ⅰの背面構造

成土を区画するために意図的に投入された「土留石（押さえ石）」といわれる大ぶりの石材が垂直方向に埋設されている状況が良好に観察できた(写真3)。

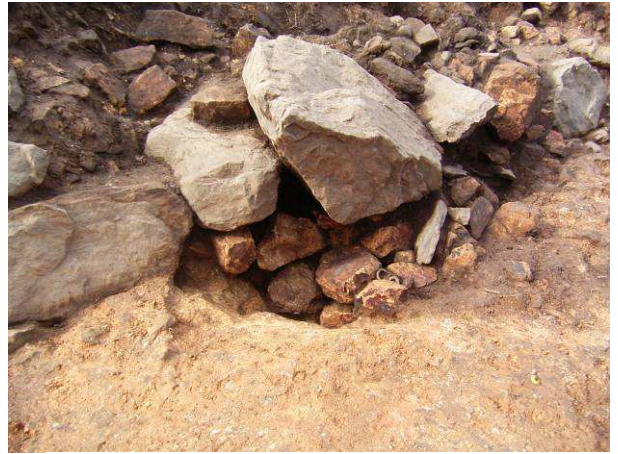
石垣Ⅱはこれまでの調査で確認した成果では一度に確認できた最長を検出しており、自然石を一直線に緻密に並べ、築いている状況が明らかとなった。調査区中央やや南寄りでは、石垣Ⅱ前面に掘られた直径約1mの土坑(SX01)により石垣Ⅱとその背後の裏込石と造成土が崩落している状況も看取された。

写真4 S区 石垣Ⅱ 崩落部分

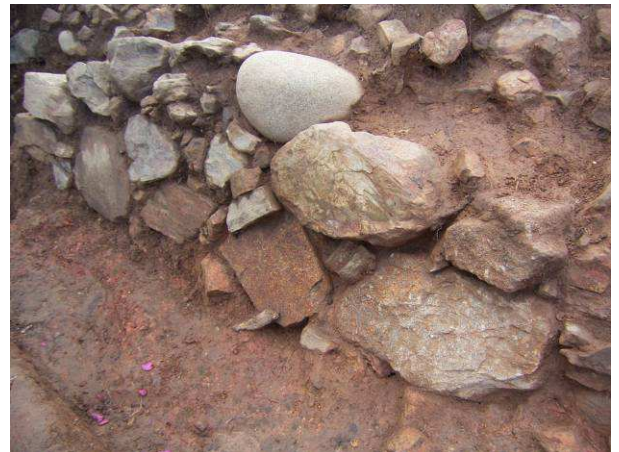
また石垣を構成している石材は石垣Ⅱと同等またはそれよりも小ぶりで30～50cm大のものが主体である(写真5)。多くを小牧山産出の自然石(堆積岩)が占めるが、搬入石材である花崗岩の石材も含まれ、その分布が石垣Ⅰ、Ⅱと比較して格段に多いことが特異である。また、これまで一切確認されていなかった丸石の築石2個体も確認している。

写真5 R区 石垣Ⅲ 検出状況

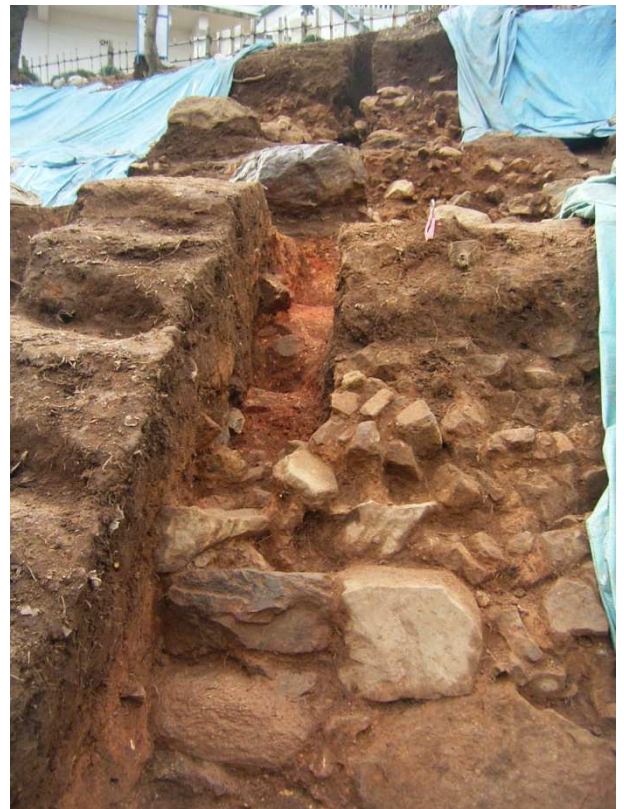
構築状況の観察から、石垣Ⅲは石垣Ⅰ、Ⅱと異なり、「腰巻石垣」(写真6)である可能性が高いと思われる。

写真6 石垣Ⅲ セクション

今回確認した石垣Ⅲの構築状況の観察から、石垣Ⅲは擁壁としての機能を重視した腰巻石垣で、主郭下段の帯曲輪（曲輪051）の平坦面をより幅広くする目的があったと考えられる。
