## (2) 小牧山新管理道設置工事に係る実施設計について

今回の実施設計では、発掘調査成果と昭和2年地形測量図から読み取れる情報を元に、来年度に予定している新管理道設置工事の工事発注用図面等の作成を行う。

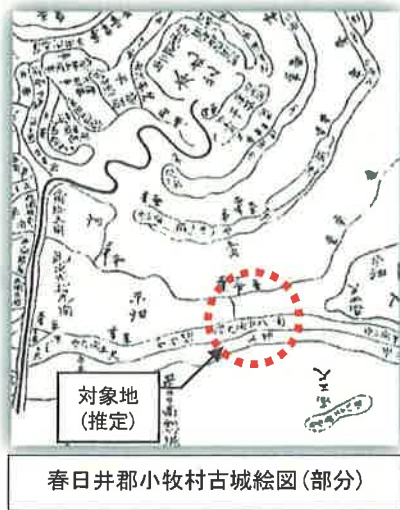
設計対象地は国指定史跡「小牧山」の指定地内で、平成 29 年度（予定）に始まる（仮称）史跡センター周辺史跡整備工事地に接する西側の場所で、斜面の樹林地と平成 28 年度に解体した「堀の内体育施設」跡地の平坦地である。

対象面積は、（仮称）史跡センター周辺史跡整備工事予定地と西側の既設管理道に挟まれた面積約 0.30ha の敷地である。

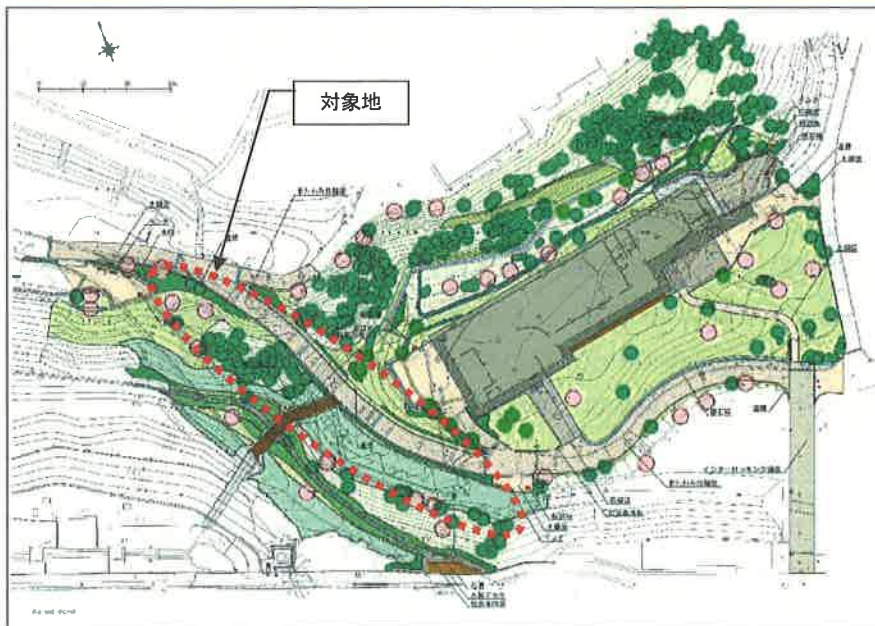
（仮称）史跡センター及び周辺整備計画図

- ・発掘調査や昭和 2 年地形測量図で確認された土塁は、現況保存する。
- ・中学校建設に伴い削平された土塁は、昭和 2 年地形測量図を参考に盛土し、復元する。また、既設管理道へ向かう斜面は現況保存とする。
- ・堀は、既設管理道との地形や高さの調整が必要となること、また、H31 年度の発掘調査成果を反映させる必要があることから、今回設計には含まない。
- ・城郭構成上重要な土塁や堀を復元するために、既設管理道路は廃止し、その機能を代替する管理道路を新たに設ける。
- ・植栽等修景整備は、過去の整備手法を踏襲する。

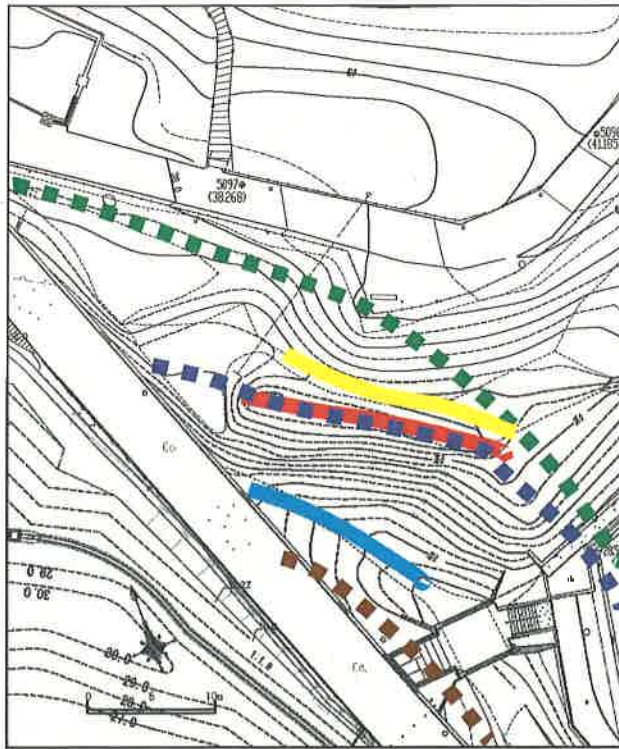
発掘調査結果と昭和2年地形測量図の比較

- 土塁（調査で確認）
- 土塁（S2地形図で推定）
- 堀（調査で確認）
- 堀（S2地形図で推定）
- 昭和2年頃の通路（調査で確認）
- 昭和2年頃の通路（S2地形図で推定）

● 現況測量図と昭和2年地形測量図を比較してみると、土塁尾根部の形や位置は現況とほぼ同じである。堀は、既存管理道から東部にかけて堀であったと考えられる。昭和2年時に利用されていた通路周辺は、大きく変更されているのがわかる。

① 土塁は、昭和2年地形測量図で表現されている形で遺存していた。表土は薄く、現在見えている形がほぼ本来の土塁の形である。【調査断面5ラインや8ライン、8東ライン参照】

昭和2年地形測量図で見られる土塁最西端部では、いつの時点削平されたか不明だが、昭和2年の利用面が検出された。【調査断面3ライン参照】

② 堀は、昭和2年地形測量図よりも北西に入り込んでいることがわかった。今後の調査（平成31年調査予定）で堀の線形や裾部の確認が必要となる。

③ 昭和2年頃の通路は、天正期の面とほぼ同じ面を利用していたと考えられる。土塁山側の裾を利用し、桜の馬場や山頂へとつながっている。

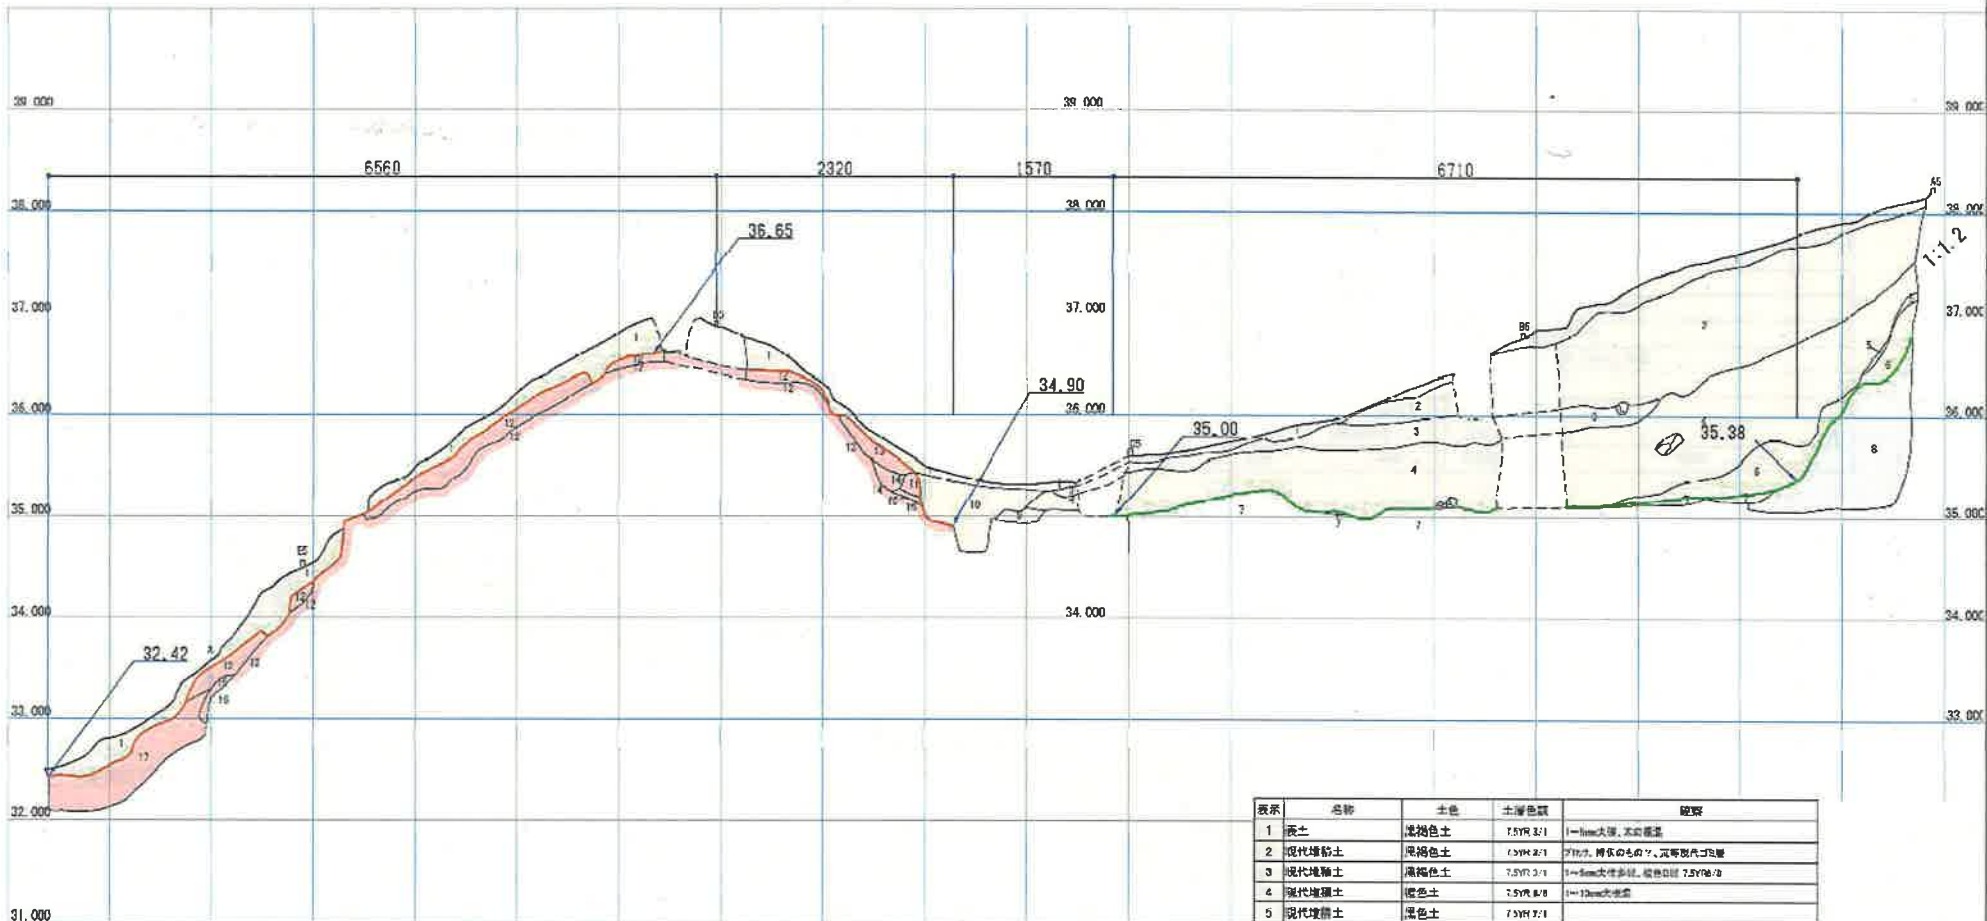
# 5ライン

表示	名称	土色	土層色数	説明
1	表土	褐色土	7.5YR 3/1	1→10cm大層、表面腐葉
2	現代堆積土	黒褐色土	7.5YR 2/1	200g、神衣の土の？、瓦等散在ゴミ層
3	現代堆積土	黒褐色土	7.5YR 2/1	3→5cm大層多量、褐色土層 7.5YR 2/2
4	現代堆積土	褐色土	7.5YR 3/3	1→10cm大層
5	現代堆積土	黒色土	7.5YR 3/1	
6	現代堆積土	黒褐色土	7.5YR 4/2	
7	昭和2年の面	黒褐色土	7.5YR 2/2	
8	昭和2年の面	明褐色土	10YR 4/6	
9	現代堆積土	黒褐色土	7.5YR 3/2	灰褐色土層 7.5YR 7/1.5cm大層多量
10	現代堆積土	黒褐色土	7.5YR 3/2	4→6cm、7cm大層多量
11	木の炭	黒褐色土	7.5YR 3/2	腐葉層
12	土塁積土	明褐色土	7.5YR 3/3	灰褐色土層 7.5YR 7
13	土塁積土	褐色土	10YR 6/3	灰褐色土層多量 7.5YR 7.1.5cm大層
14	土塁積土	赤褐色土	10YR 4/2	灰褐色土層多量 7.5YR 7
15	土塁積土	黒褐色土	7.5YR 3/2	
16	土塁積土	明褐色土	7.5YR 3/3	黒褐色土層多量 7.5YR 2/2
17	土塁積土	褐色土	7.5YR 3/4

- ・土塁の山側に昭和2年地形測量図で表現されている、通路として利用されていた面を確認した。（5ラインで幅約8m程度、土塁頂部との比高差は約1.6m程度）
- ・上記面の下は、天正期面や地山削平面の可能性がある。（8ライン参照）
- ・昭和2年面と考えられる上部には、現代土が厚く堆積している。（8ライン上部で最大4m）

- ・5ラインでは、昭和2年線よりも南側を通路として利用していたと思われる面が確認され、土塁横を通路として利用していたと思われる。土塁との比高差は1.65mである。上部には、現代土が80cmから3m程度堆積している。
- ・8ラインでは、昭和2年線と変わらない調査結果であった。5ラインと同様に土塁横を通路として利用していたと思われる。通路と土塁の比高差は約1.4m程度である。また、上部は現代土が1mから4m程度堆積している。

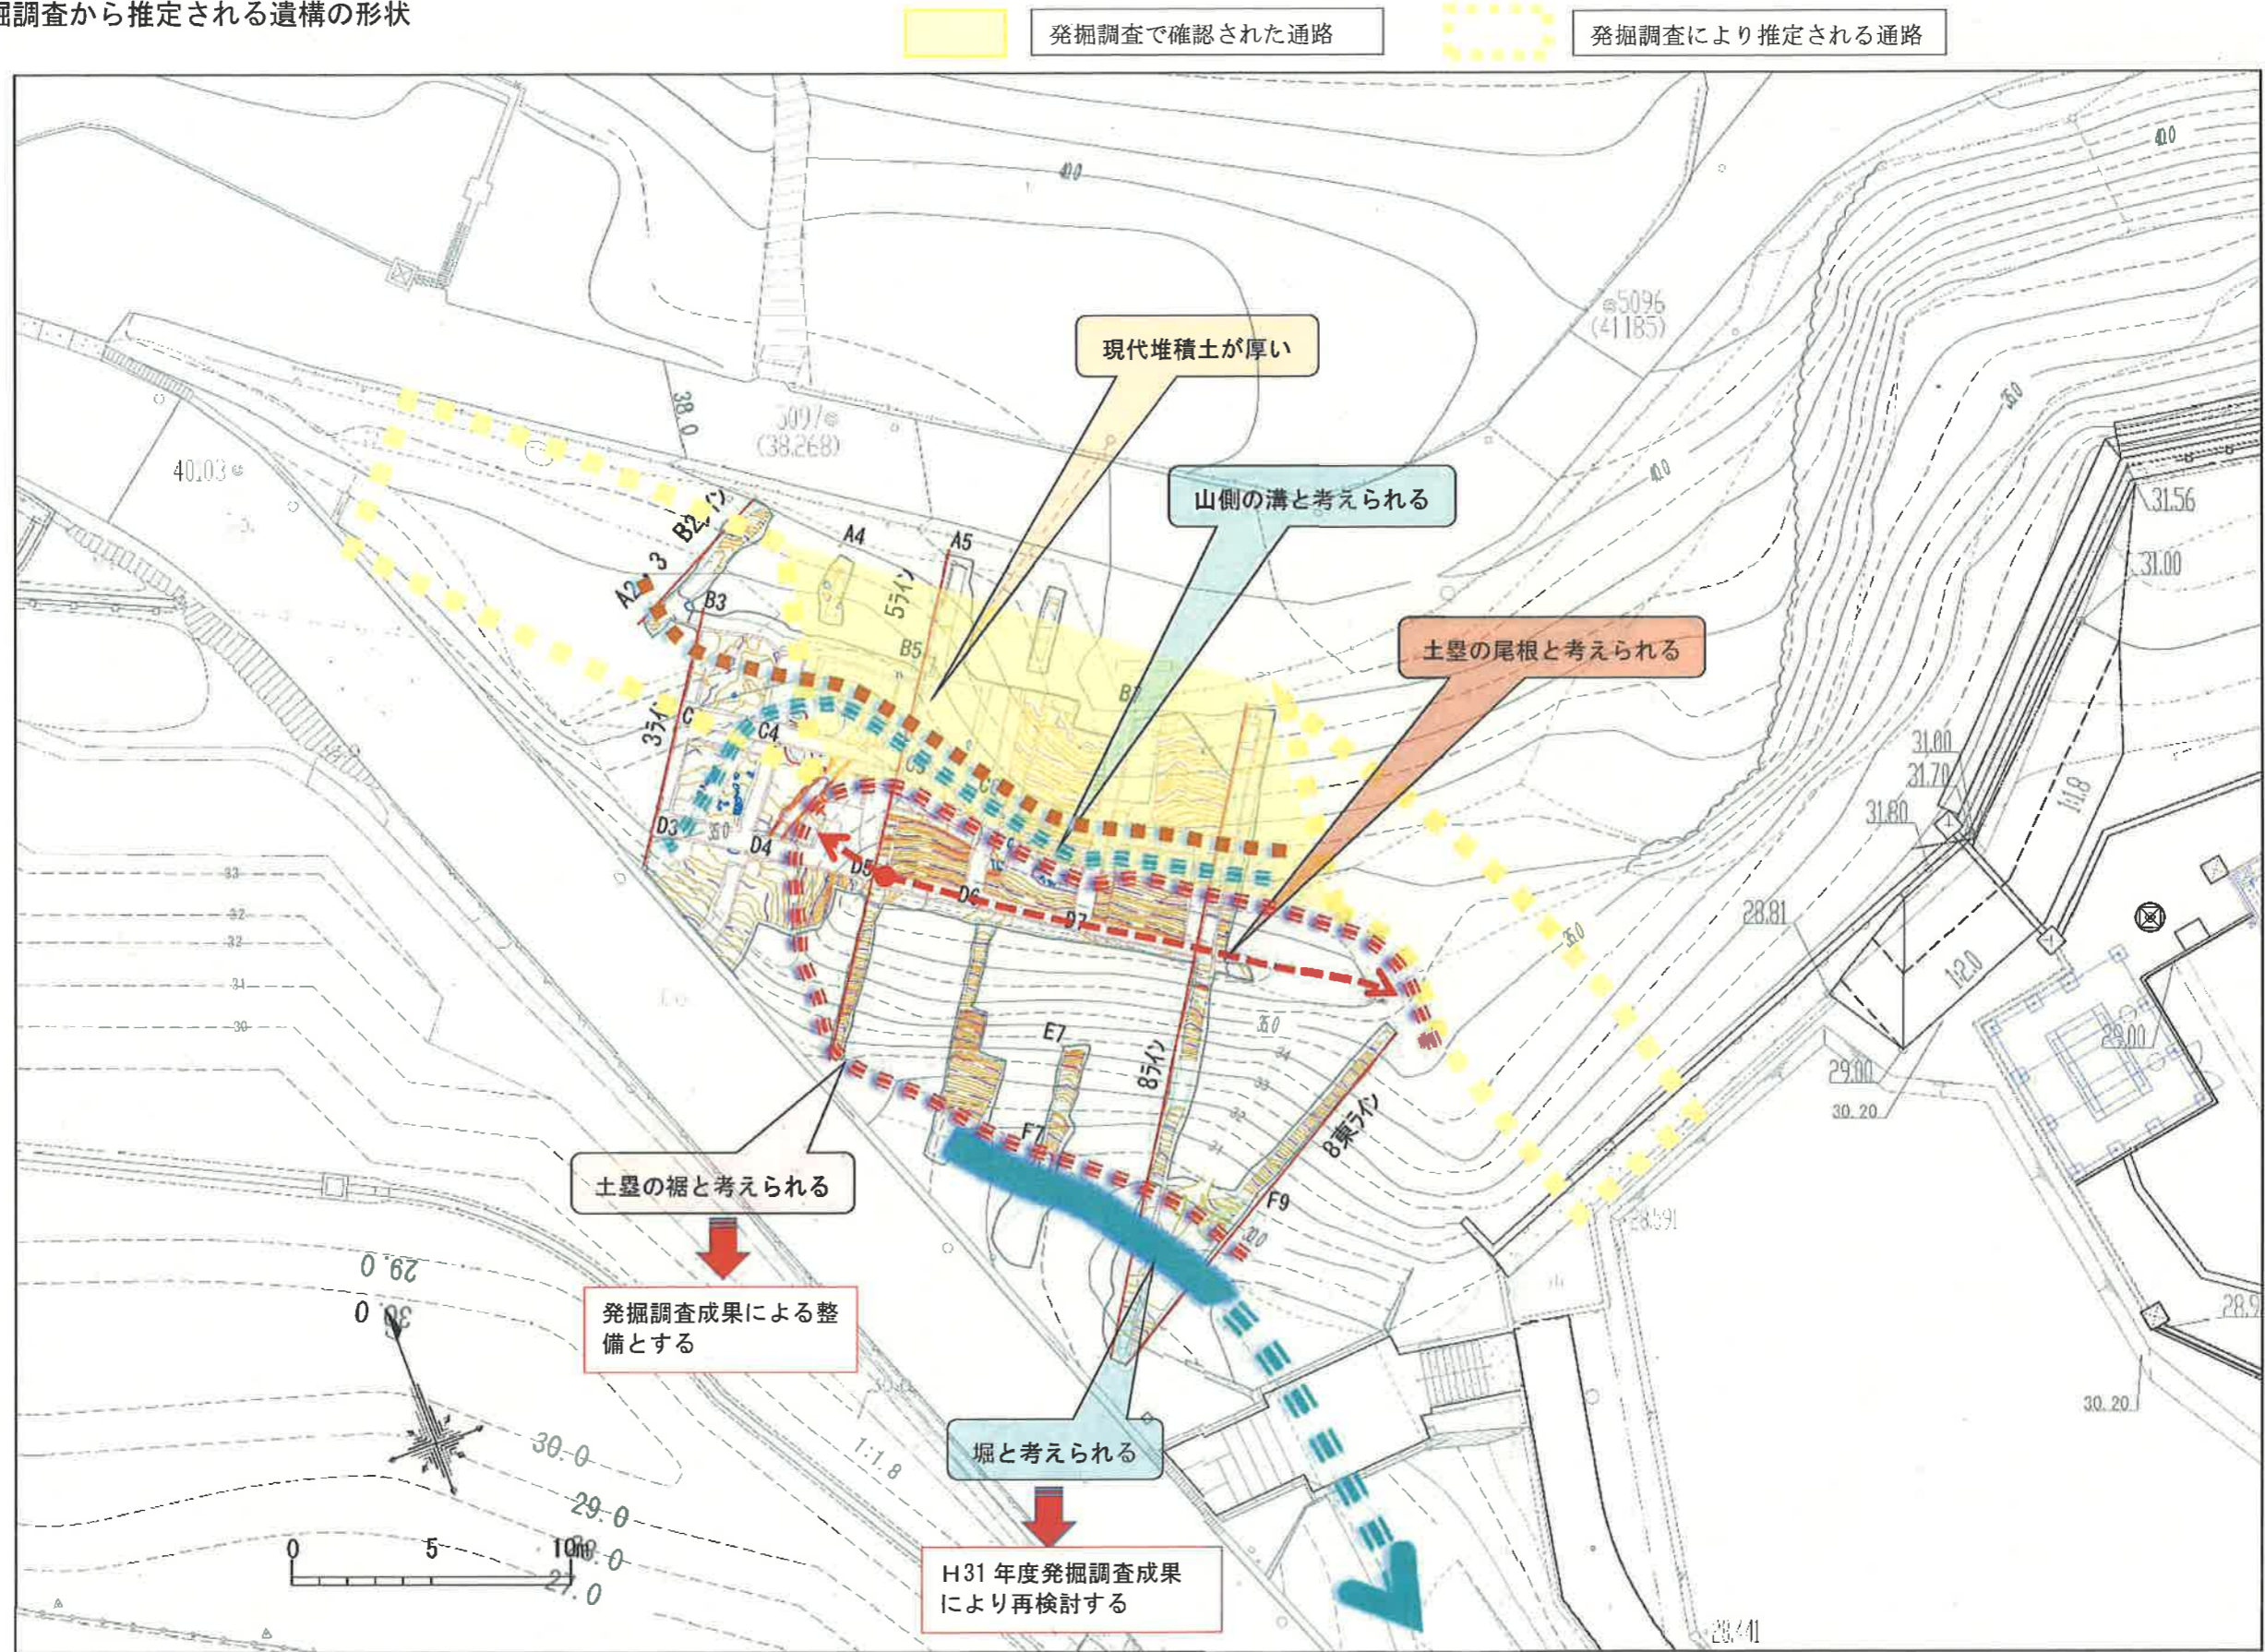
4. 発掘調査から推定される遺構の形状

- ・土塁の尾根頂上の高さは標高 36.65m (5 ライン) で、そこから南東に下がり標高 36.56 m (8 ライン) までほぼ同じ高さで、現況地形から判断すると、現況尾根の東端から南東方向へ徐々に下がっていくと考えられる。(8 東ラインで標高 35.24m)
- ・5 ラインより西側は削平されており土塁の形状が不明である。
- ・土塁の裾は、現在の斜面下部とほぼ同位置にあり、土塁面上部には土砂が 8cm から 1.3 m 程度堆積している。
- ・山側の土塁裾は、昭和 2 年利用面とほぼ変わらない。場所によっては土砂溜りが 1m 以上ある箇所もある。

- ・5 ライン調査地点では、現在と変わらない位置が堀であると考えられるが、8 ラインや 8 東ライン地点では現況よりも東側に堀があることが判明した。8 東ライン周辺で屈曲し、既設管理道沿いの斜面裾が堀であった可能性が考えられる。平成 31 年度に行う予定である調査を参考に検討する。
