# 史跡小牧山主郭地区第13次発掘調査結果を報告します

## 主郭付近で玉石敷遺構を確認。 織田信長の庭園か？

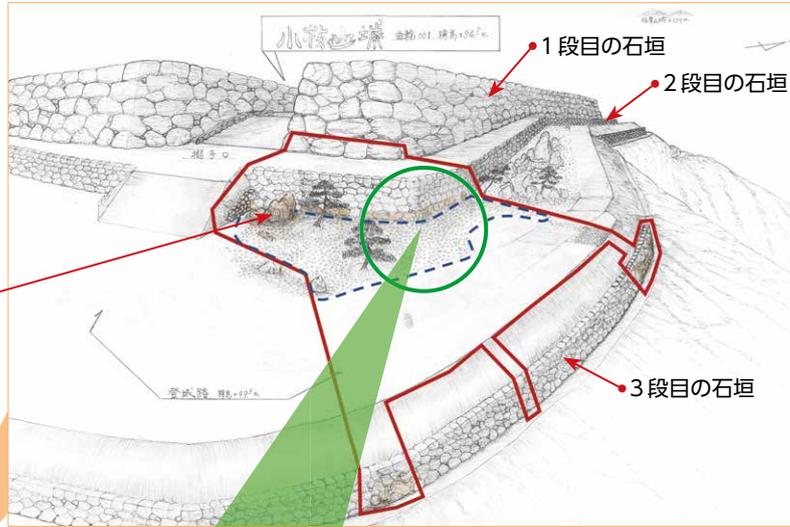
▲立石と考えられる巨石  
巨石の下には、固定するための銅釘が挟まれている。

Z区で確認された玉石（川原石・直径5〜15cm）は、石垣の前面に2〜3mほどの幅で敷かれています。玉石は、小牧山で採取できるものではないため、一定の規格に沿って選別し、外部から運び込んだものです。玉石敷遺構は、玉石が敷かれる範囲内に、立石と考えられる意図的に据え置いた巨石の存在などから、いわゆる「枯山水」のような庭園に伴うものの可能性が推

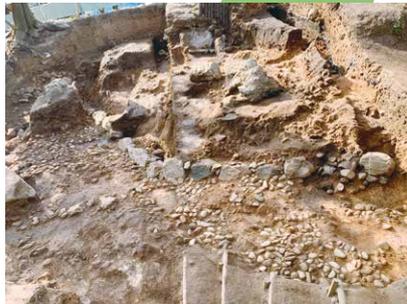
▲2段目の石垣とその前面に玉石が敷かれている。
