## 信長の石垣 出た？出ない？

小牧市教育委員会

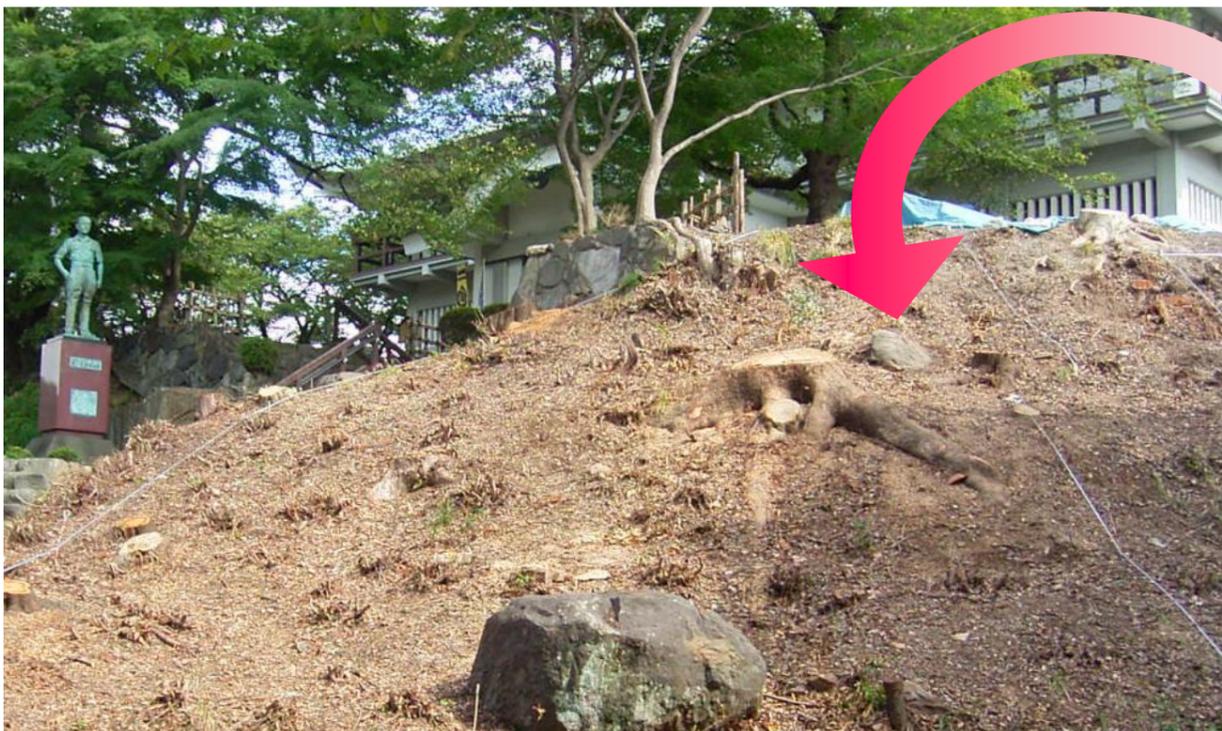
伐採後の斜面に顔をだした石垣の可能性のある石

主郭（本丸）地区の発掘調査では表土を取り除く作業が連日進んでいます。表土は雨などで流れてきた山頂の土砂や落葉など植物でできた腐葉土による堆積で、それらを取り除くと大量の石（拳～人頭大）が現れます。これらは、この斜面が石垣で覆われていた当時、石垣の背後に詰められた「裏込石（うらごめいし）」といわれる石が、崩れて転落したものと考えられます。このような石の存在からも、小牧山城が土の城ではなく、「石の城」であったことが推定できます。

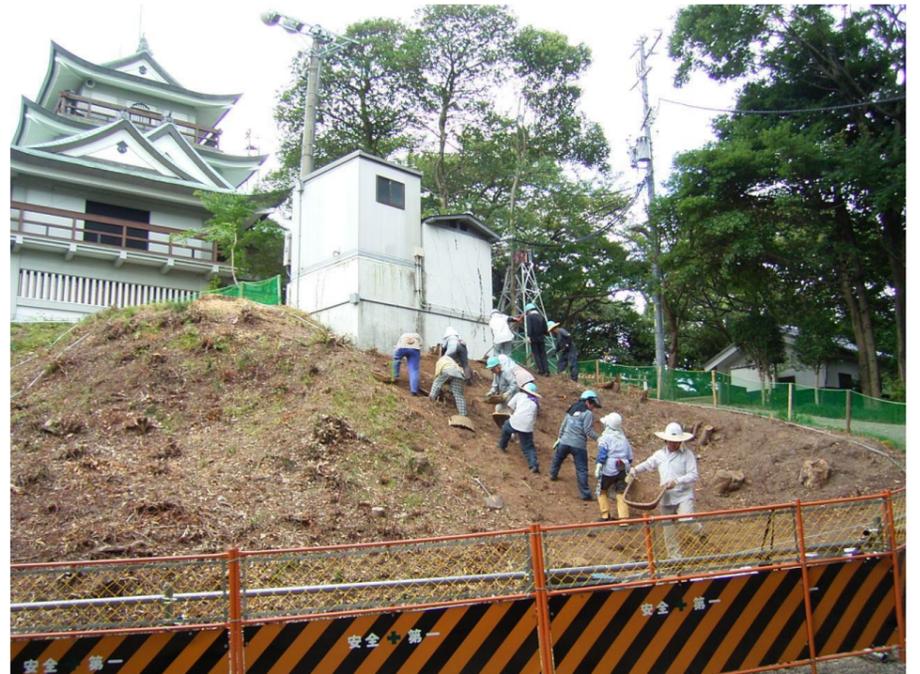
これらの転落した石の奥に目指す石垣が眠っている…はずです。次々に掘り出される大量の石の一つ一つについて、転落したものか、はたまた元の位置を保っているものか、慎重に観察して判断してから取り外さなくてはなりません。貴重な石垣を守るため、緊張感に包まれる調査担当者泣かせの作業はこれからまだまだ続きます。

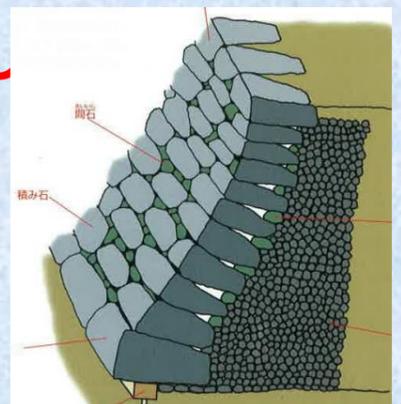
『城のつくり方事典三浦正幸著(小学館)より』

本文中に登場した裏込石とは、右図のように石垣の背後に詰められた石（栗石、ぐり石とも）のことです。裏込石には石垣にかかる荷重を分散し、雨水による石垣の崩壊を防ぐという重要な役割があります。
