(仮称) 史跡センター周辺史跡整備基本計画

平成 28 年 3 月

小 牧 市

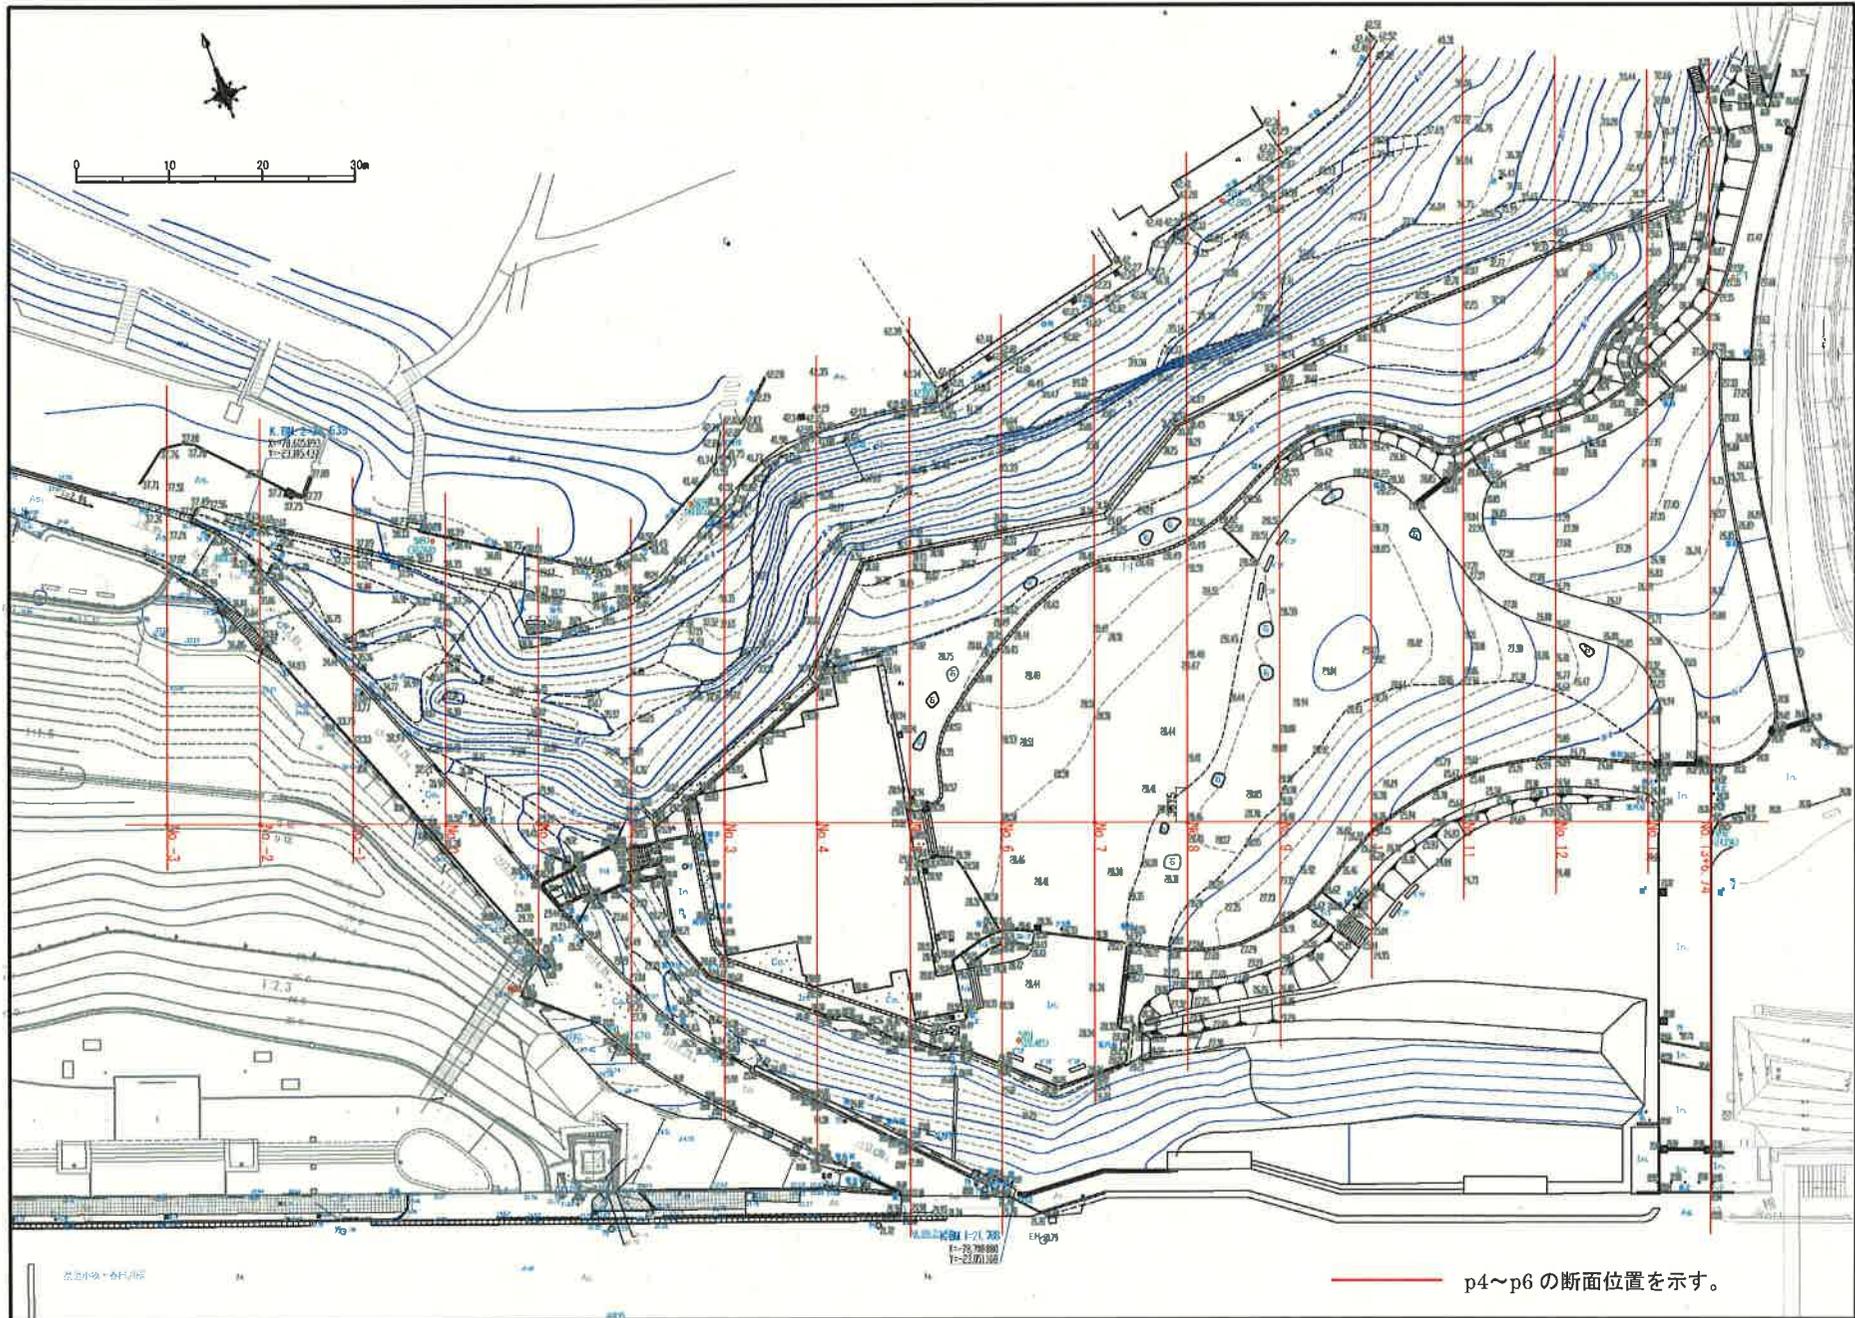
現況測量図

計画対象地全域の地形測量を実施した。

- センター建設予定地はほぼ平坦（標高28.5m）。
- 北側に青年の家があり間に樹林地を挟みセンター予定地となる。高低差は、約14mである。樹林地は急斜面で倒木の危険性がある樹木も見られる。
- 西側は、小牧山の主園路（園路勾配は約14%）を挟み、現在史跡整備が行われている市役所旧本庁舎跡地へとつながっている。南側は、史跡整備済み（曲輪や土塁）箇所や土塁と推定される県道沿いの斜面がある。
- 東側は、史跡整備済み箇所に接している。

— p4~p6の断面位置を示す。

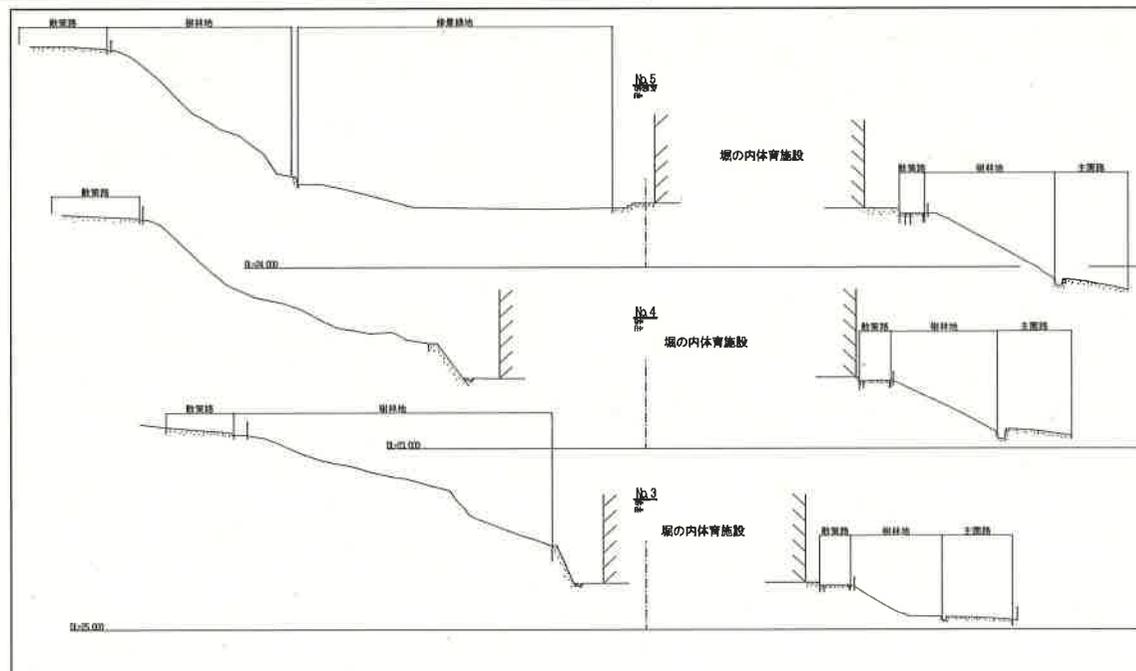
現況横断図-3

図中の番号は、現況測量図 (p3) の断面位置を示す。

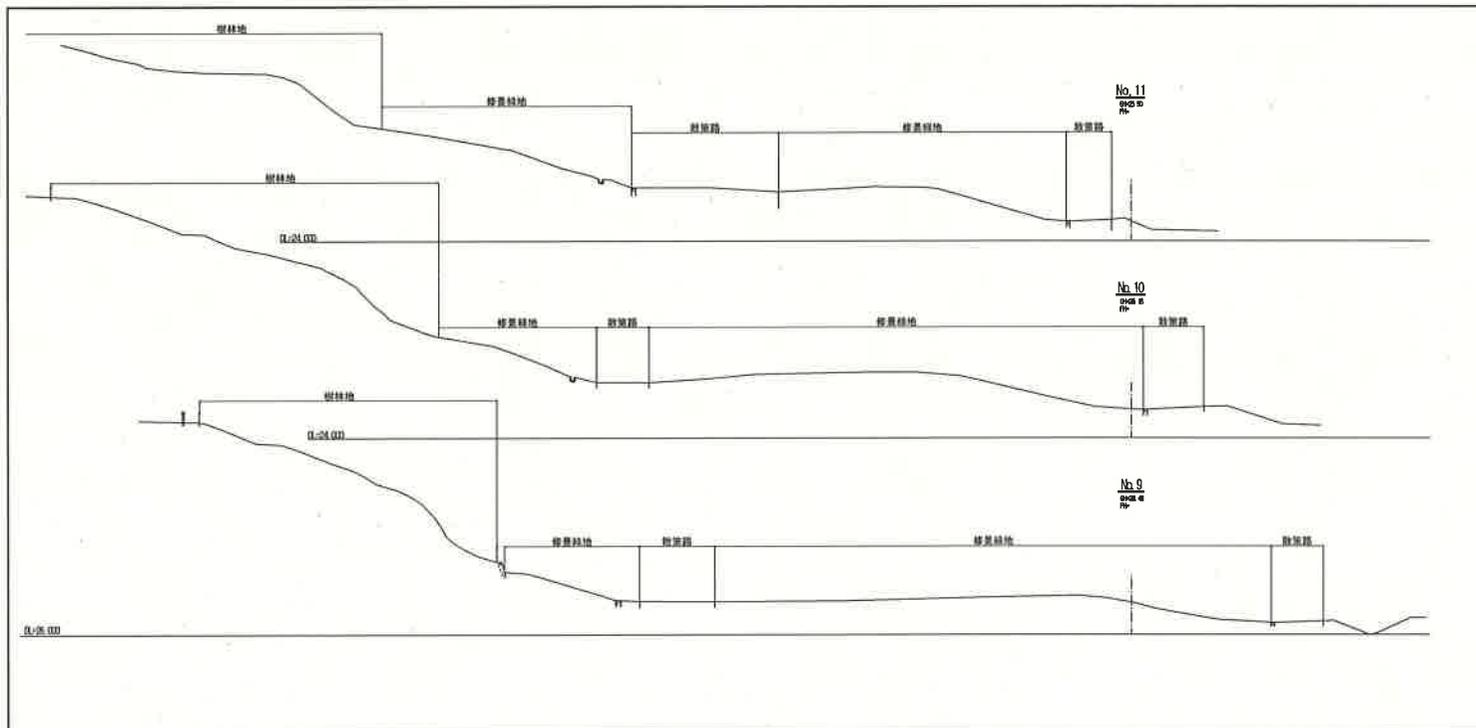
現況横断図-5

図中の番号は、現況測量図 (p3) の断面位置を示す。

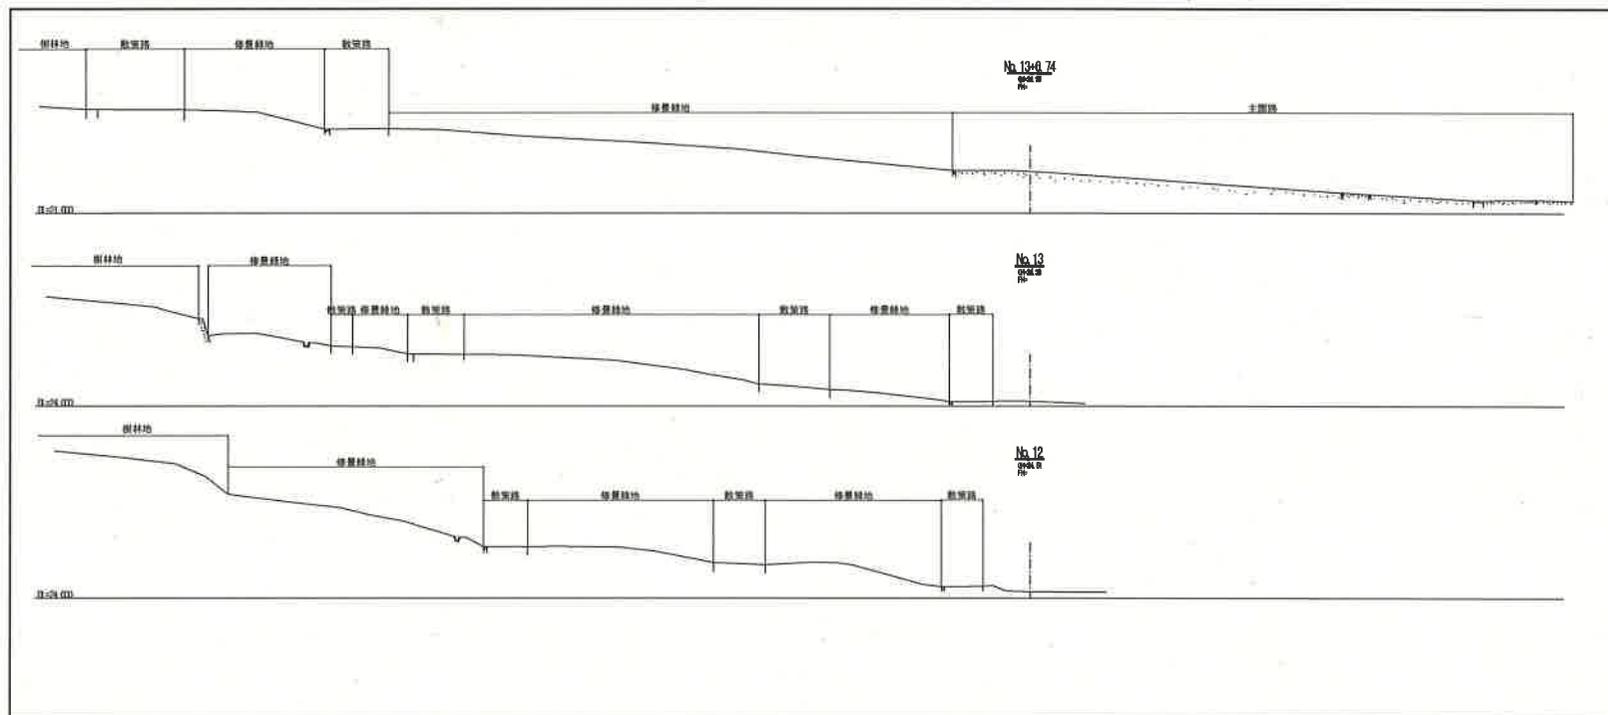
現況横断面図-6

図中の番号は、現況測量図 (p3) の断面位置を示す。

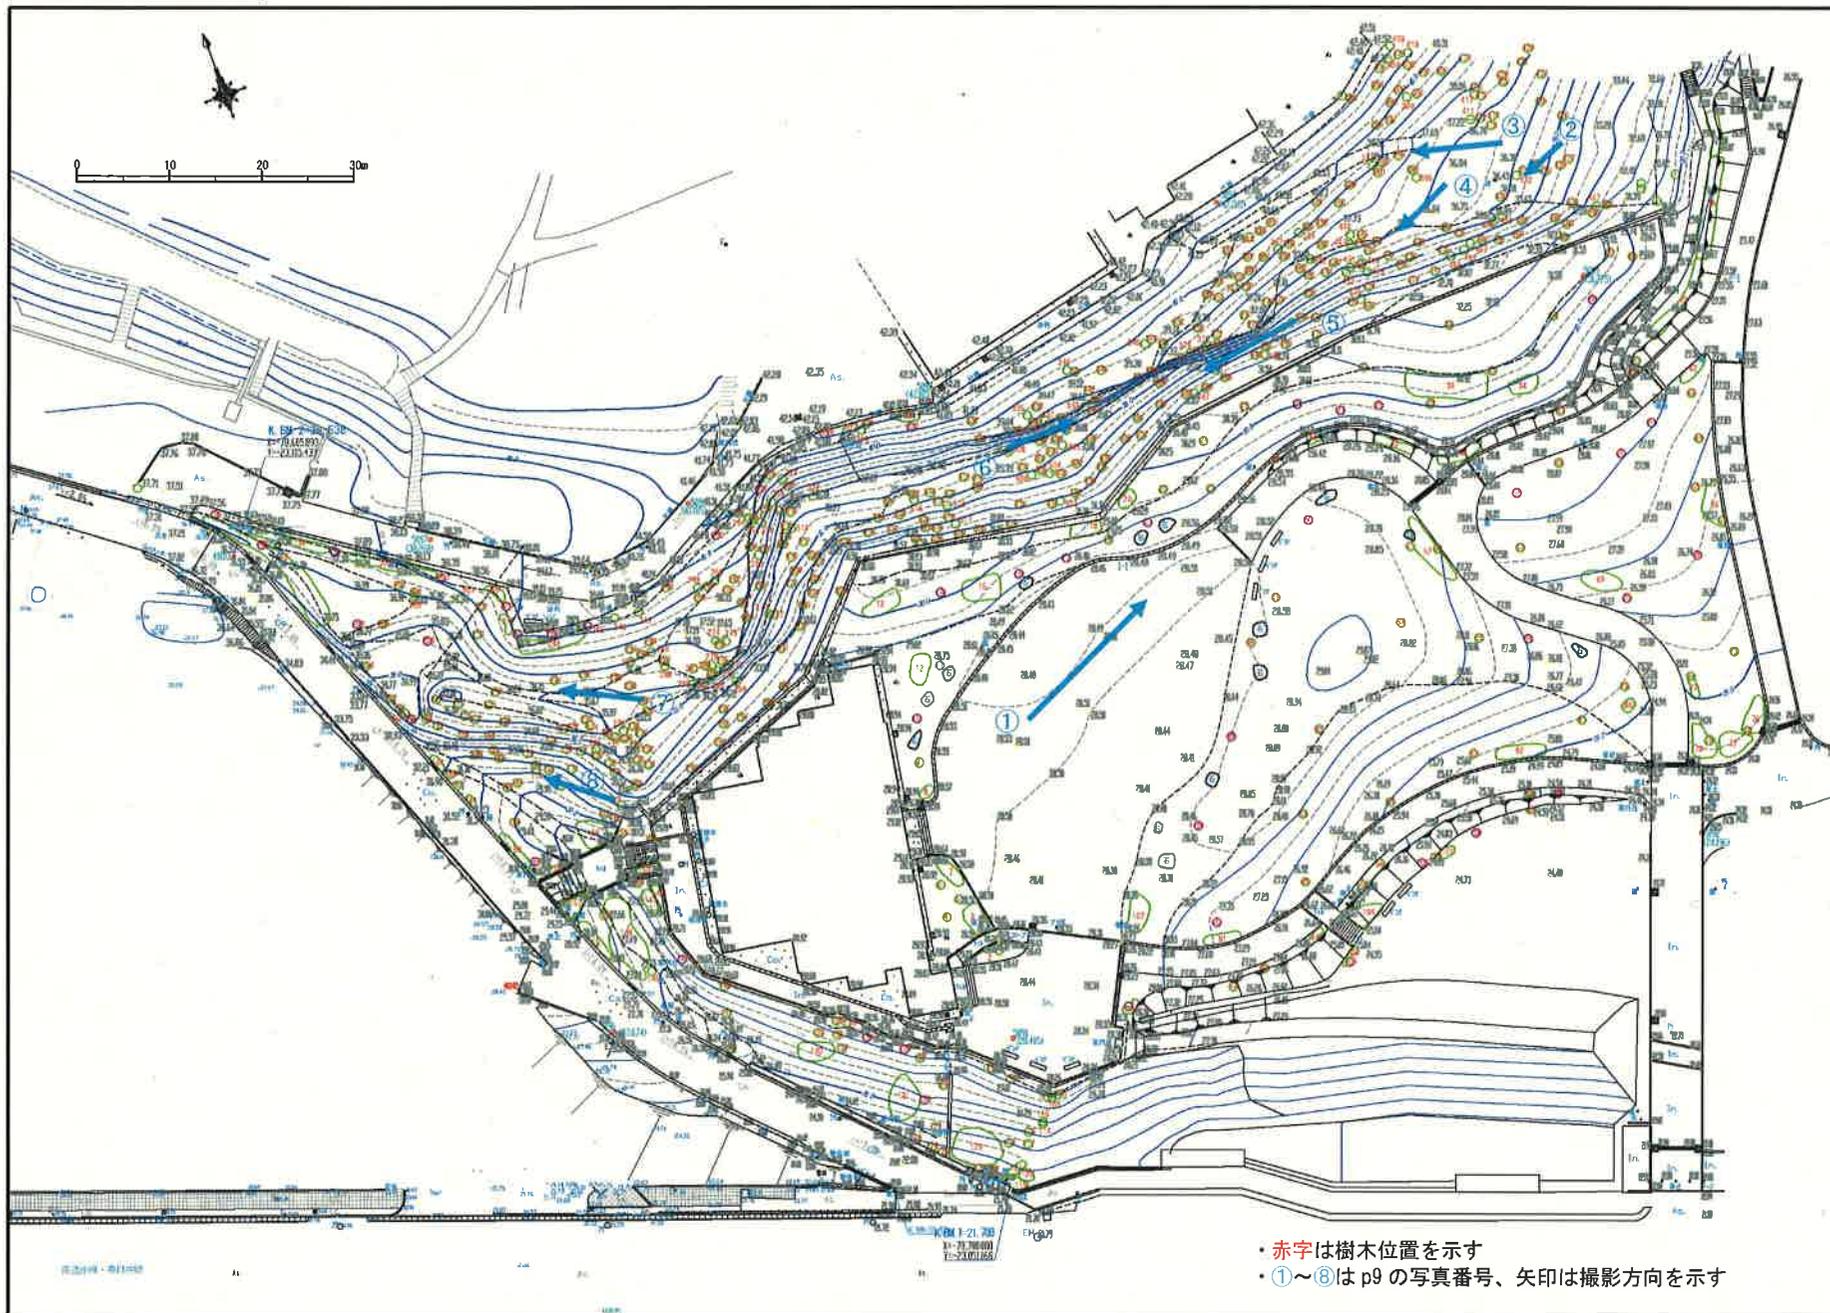
現況樹木平面図

- 71種の樹種を確認。
- 高・中木で470本、低木で755本。
- 最も多い樹木はアラカシで139本、次いでクロガネモチの49本、サカキ40本が見られる。
- センター建設予定地北側の急傾斜地には、根茎が露出するなど倒木の危険性のある樹木も見られる。

・赤字は樹木位置を示す
・①~⑧はp9の写真番号、矢印は撮影方向を示す

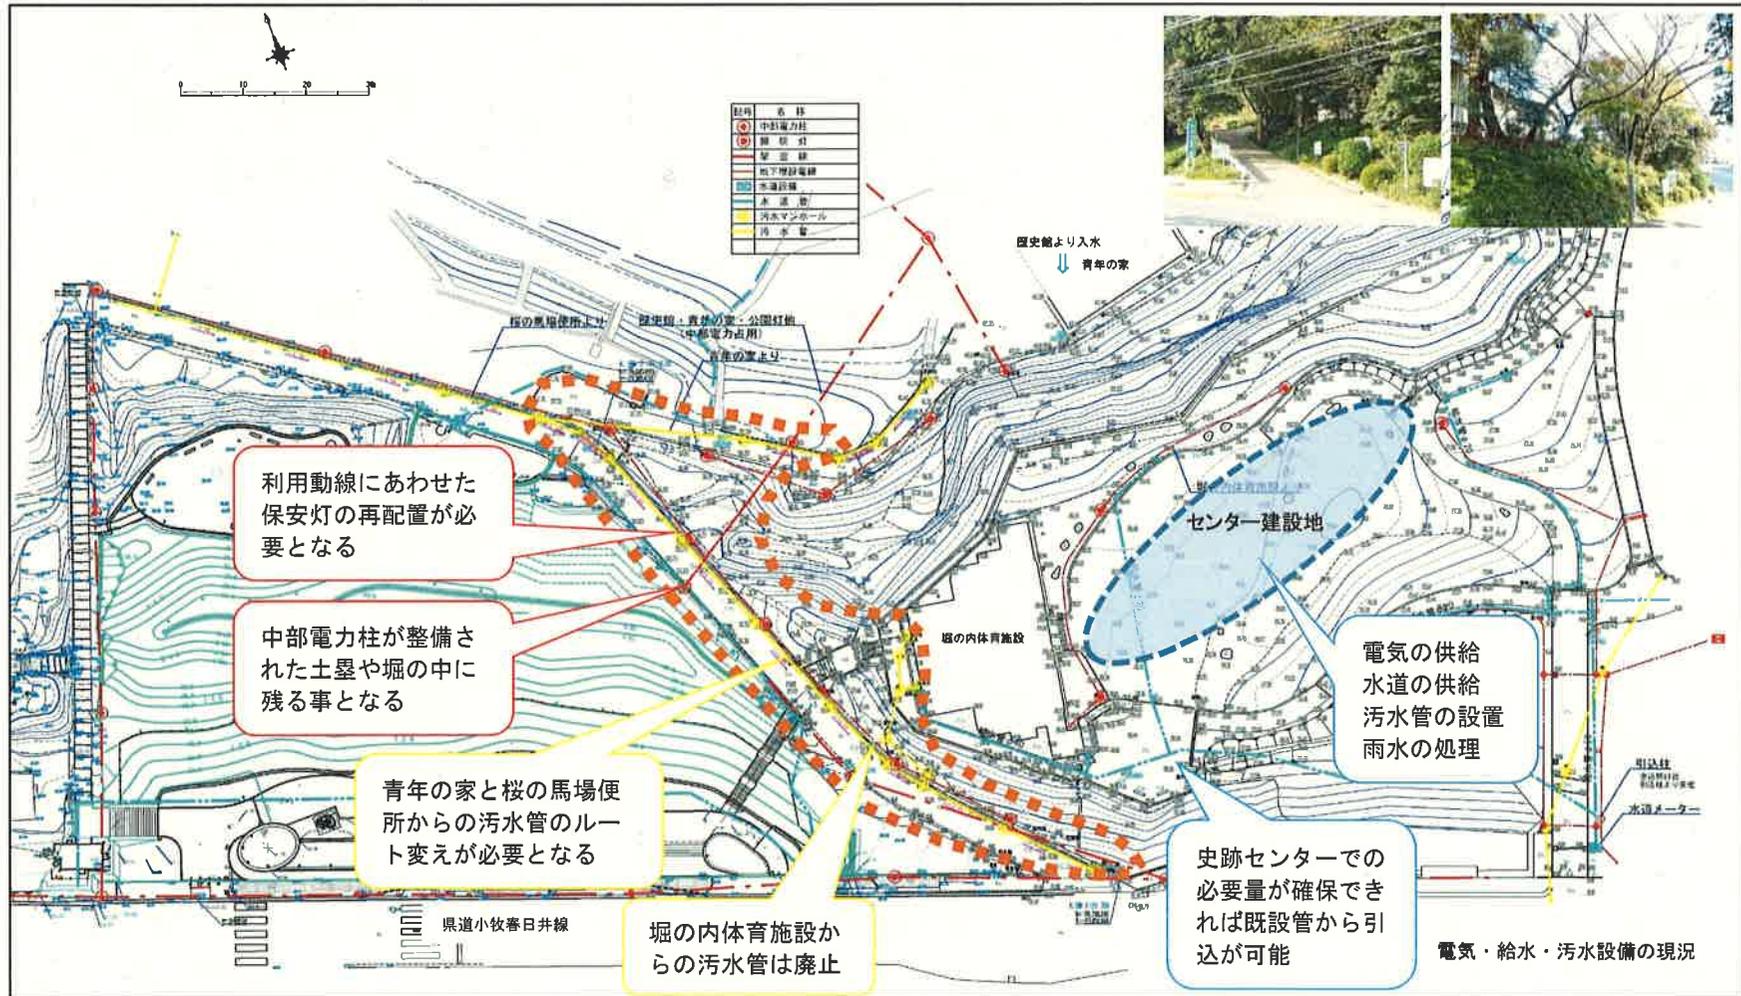
電気・給水・污水設備の現況

計画地内には、中部電力柱（県道から山頂歴史館までの送電電柱、架空線）や史跡整備で設けられた電気、給水施設がある。これらの施設は基本構想実現のためには、再整理を行う必要がある。（堀の内体育施設は、平成 28 年度に解体予定）

1. 整備予定の土塁や堀にある中部電力柱（占用施設）の付け替えが必要となる。
2. 既存主園路に埋設されている污水管の付け替え（青年の家と桜の馬場便所からの污水管）が必要となる。
3. 既存主園路に設けられている排水溝の処理が必要となる。

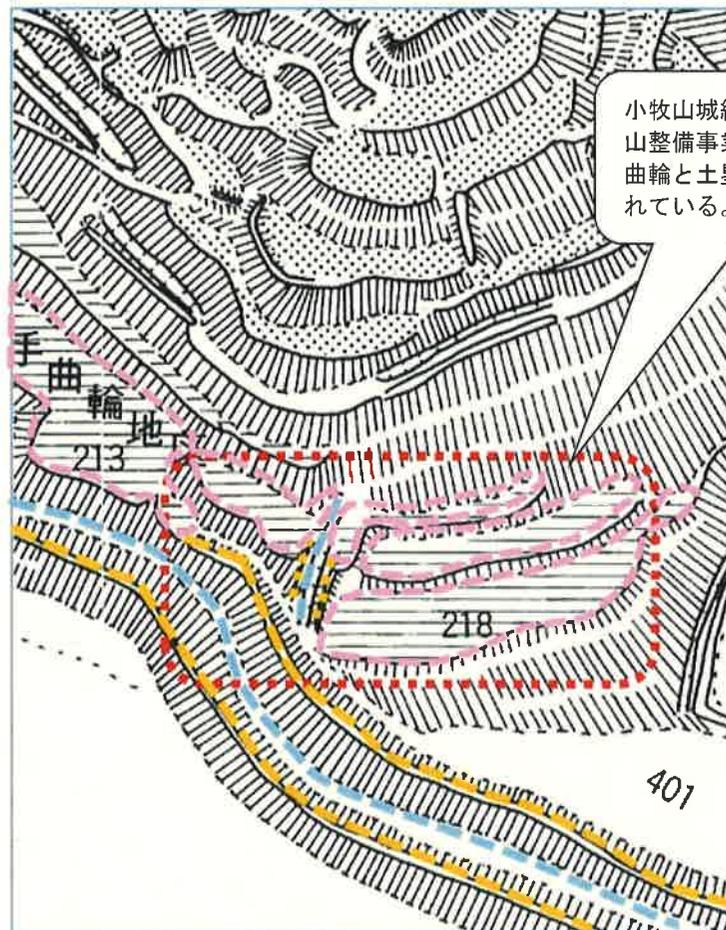
小牧山城縄張図(史跡小牧山整備事業報告書)に加筆

小牧山城縄張図(史跡小牧山整備事業報告書)では、曲輪と土塁、堀などが示されている。

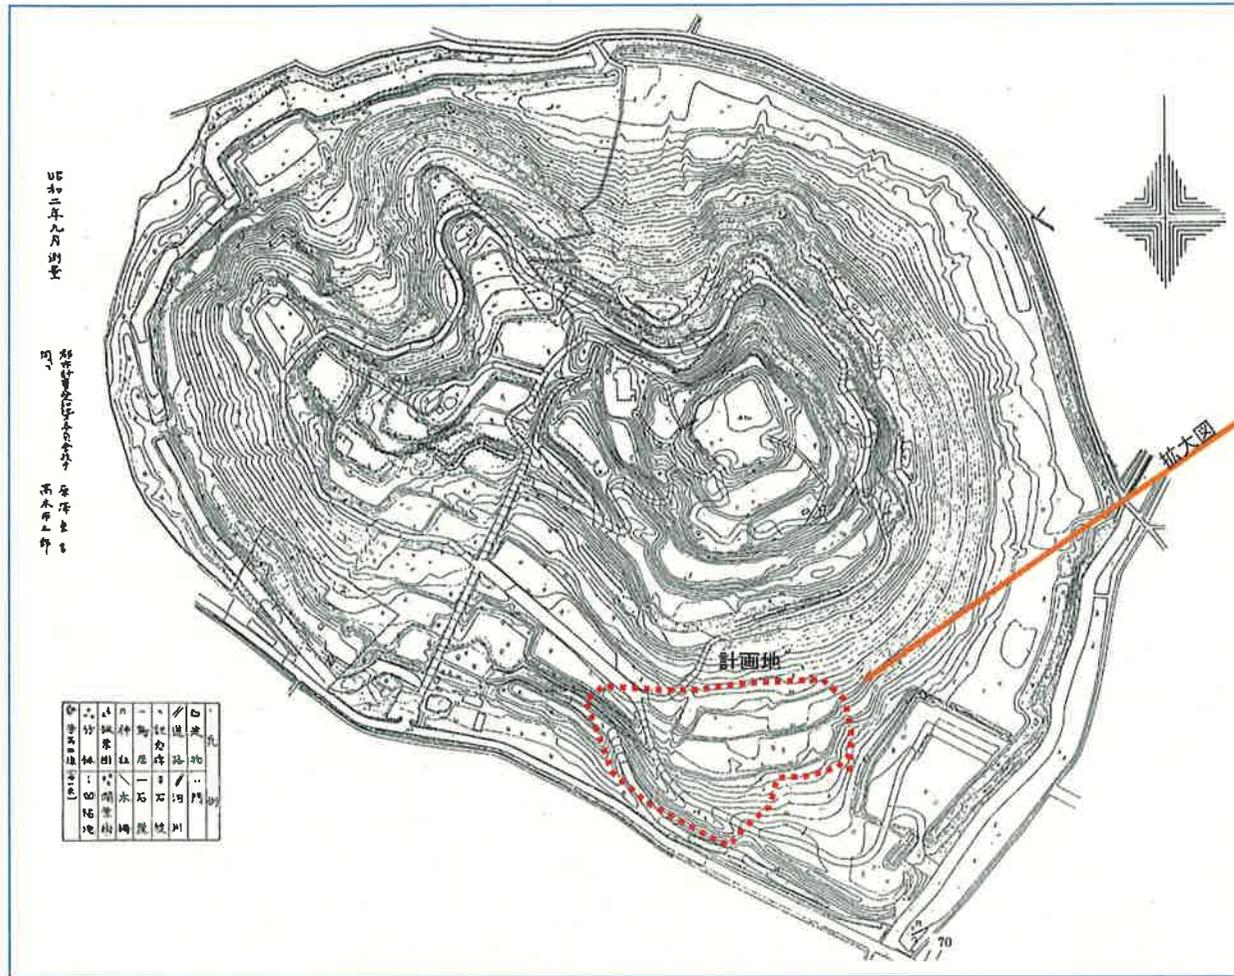
昭和2年地形測量図

● 昭和2年地形測量図では、土塁や堀、曲輪の形状が表現されている。

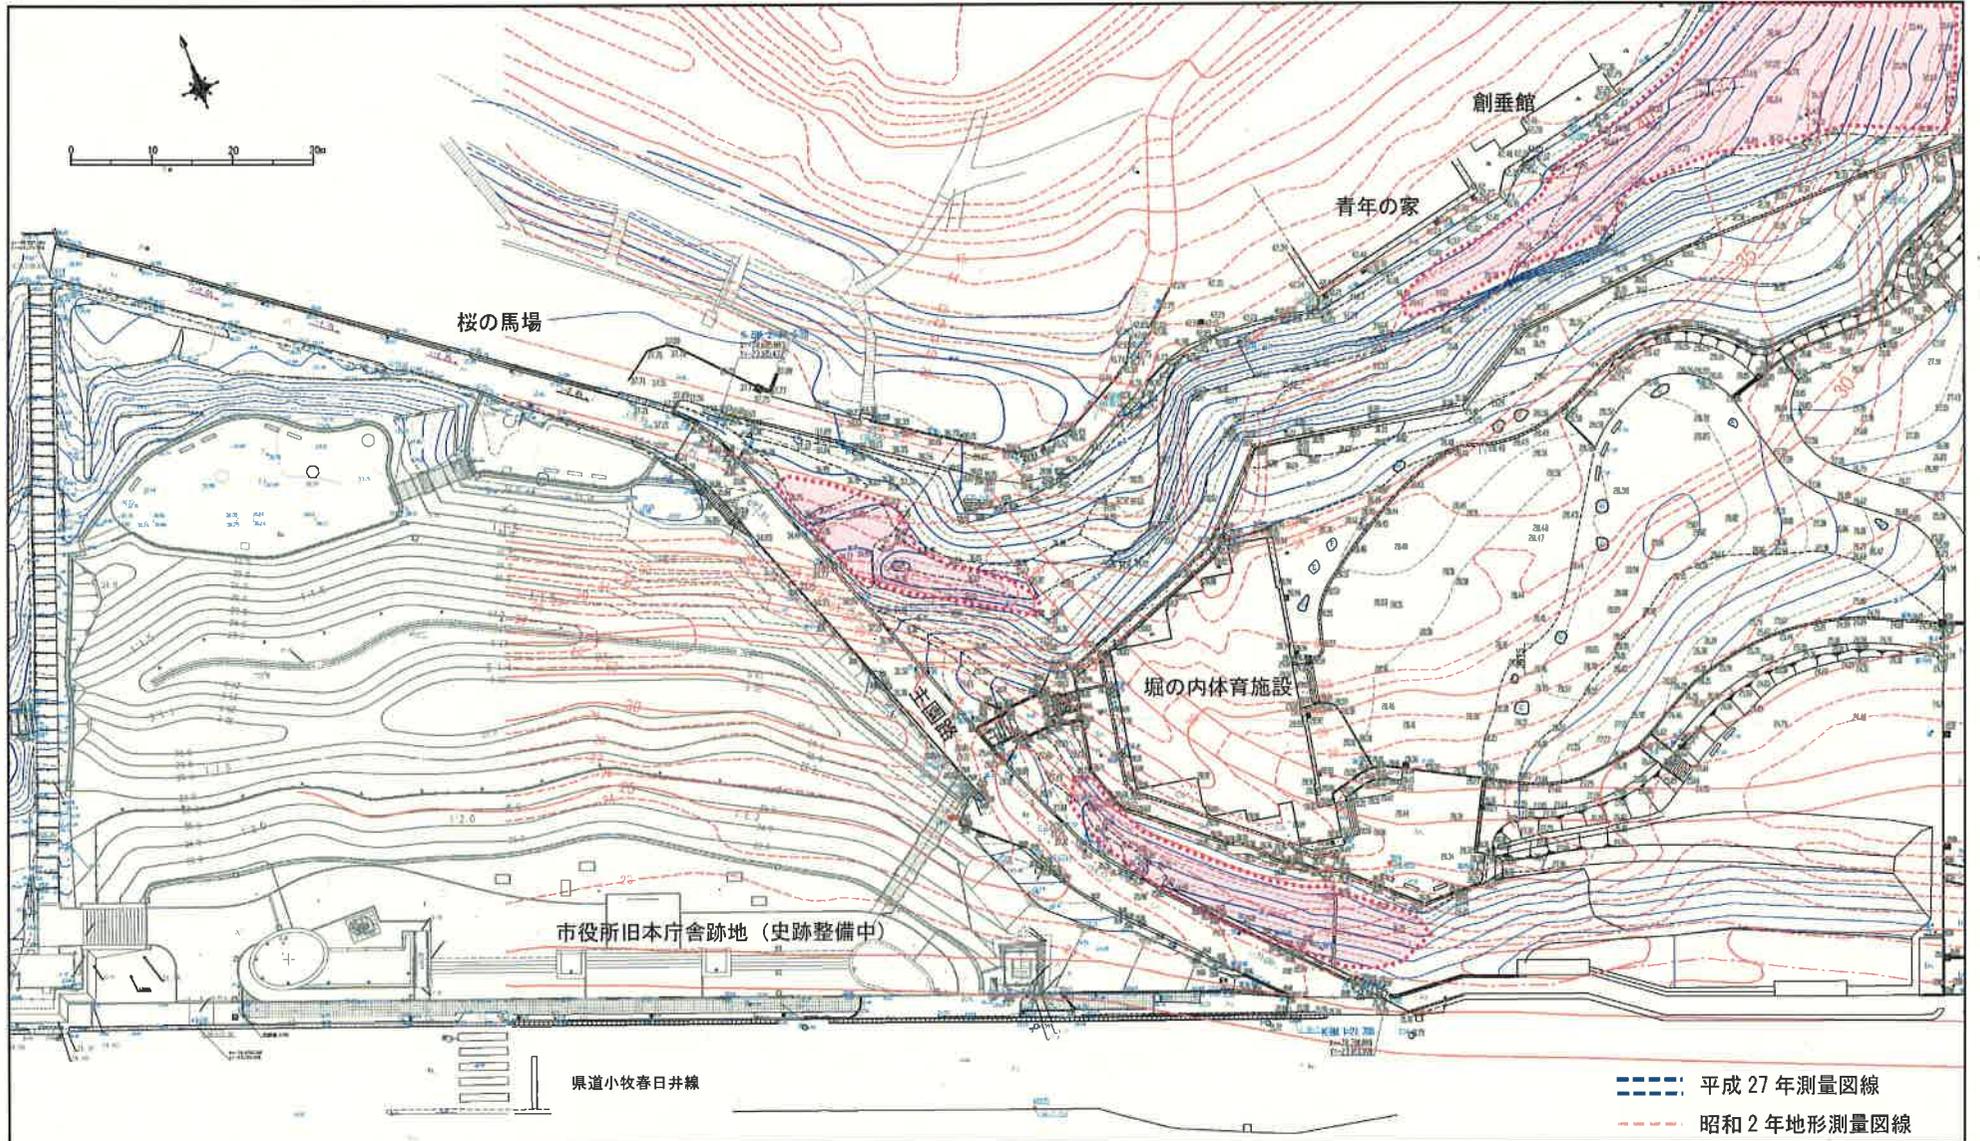
遺構遺存の可能性が考えられる部分

- 主園路西側の一部や創垂館南側の計画地北東部では、遺構の遺存の可能性が考えられる。

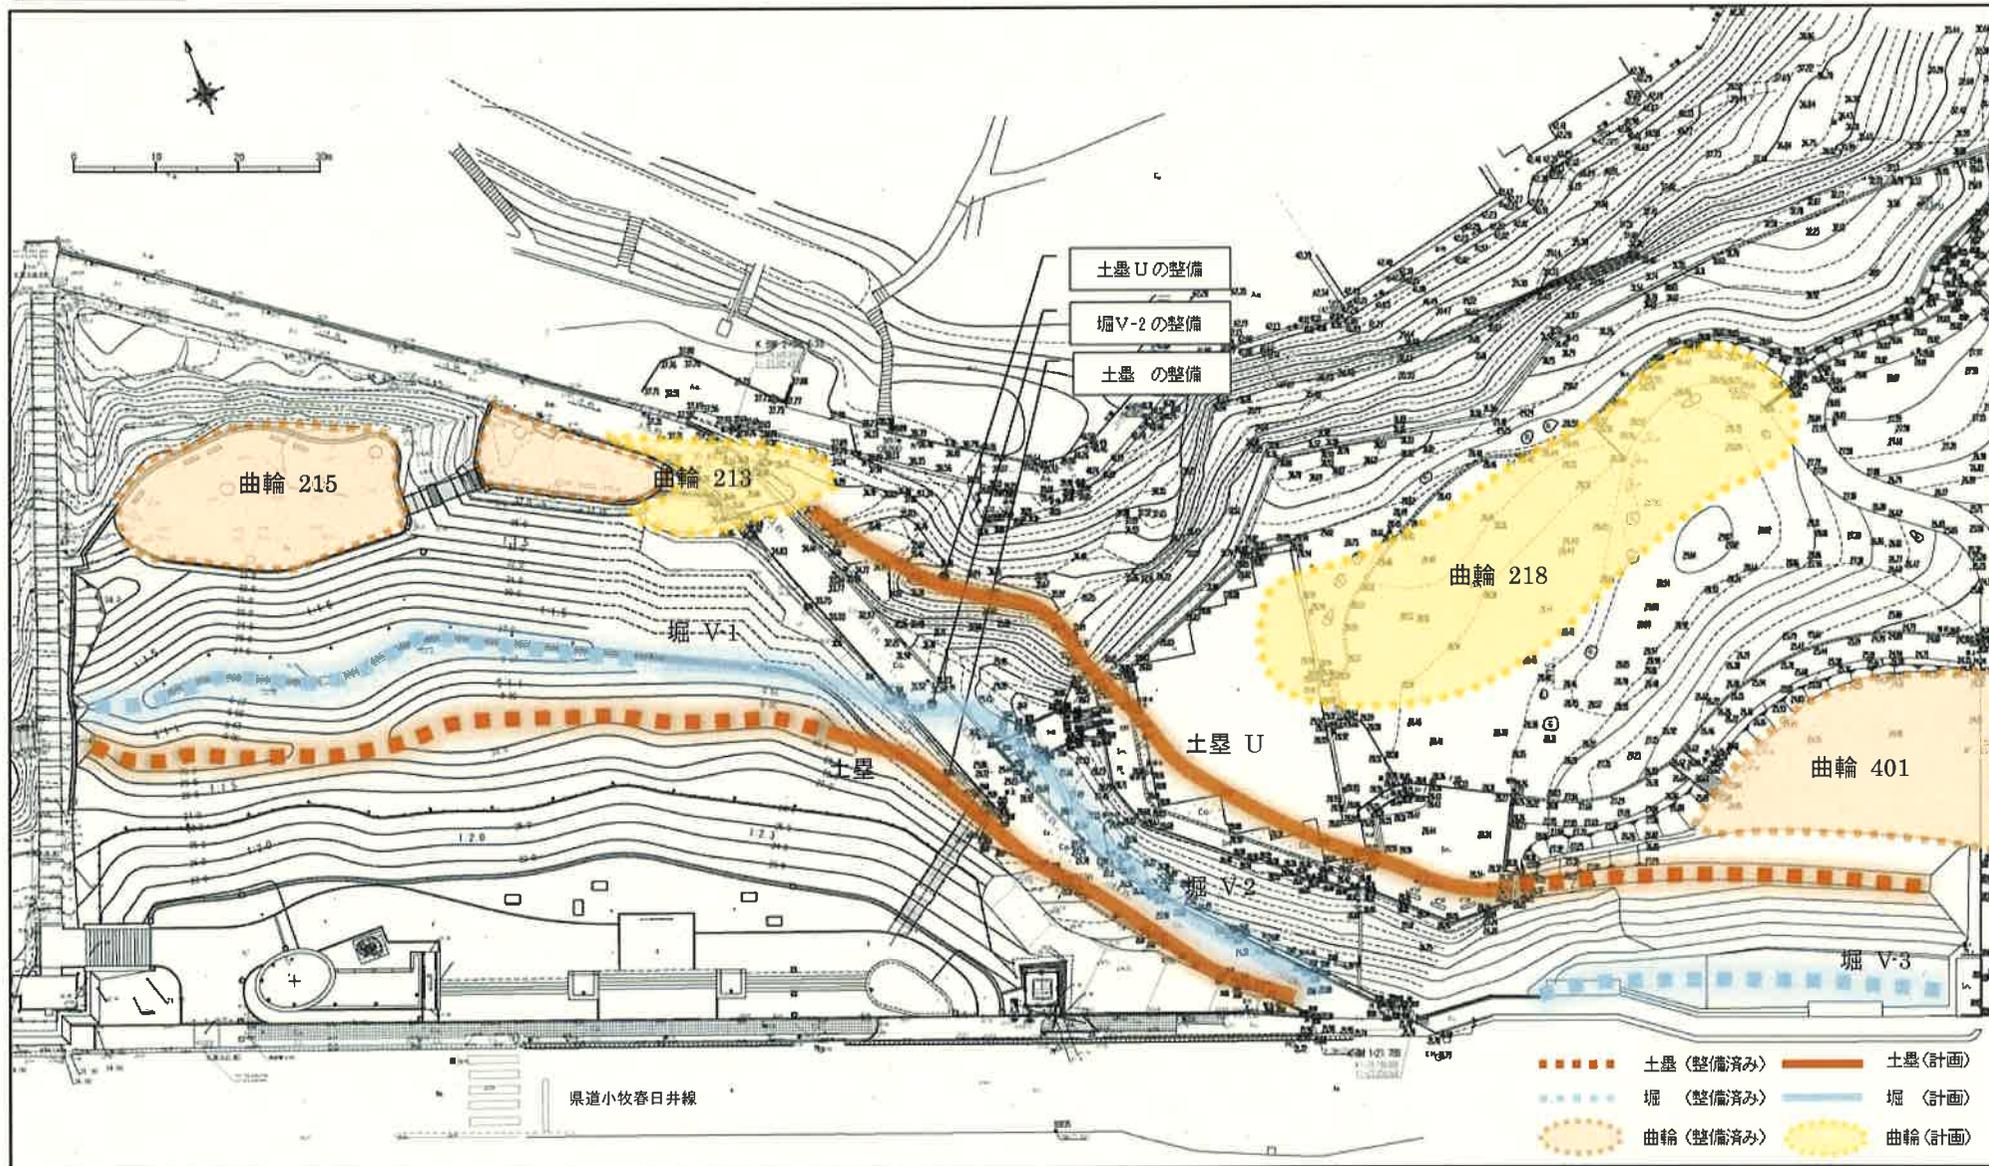
遺構推定図

- 曲輪 (推定)
- 土塁 (推定)
- 堀 (推定)

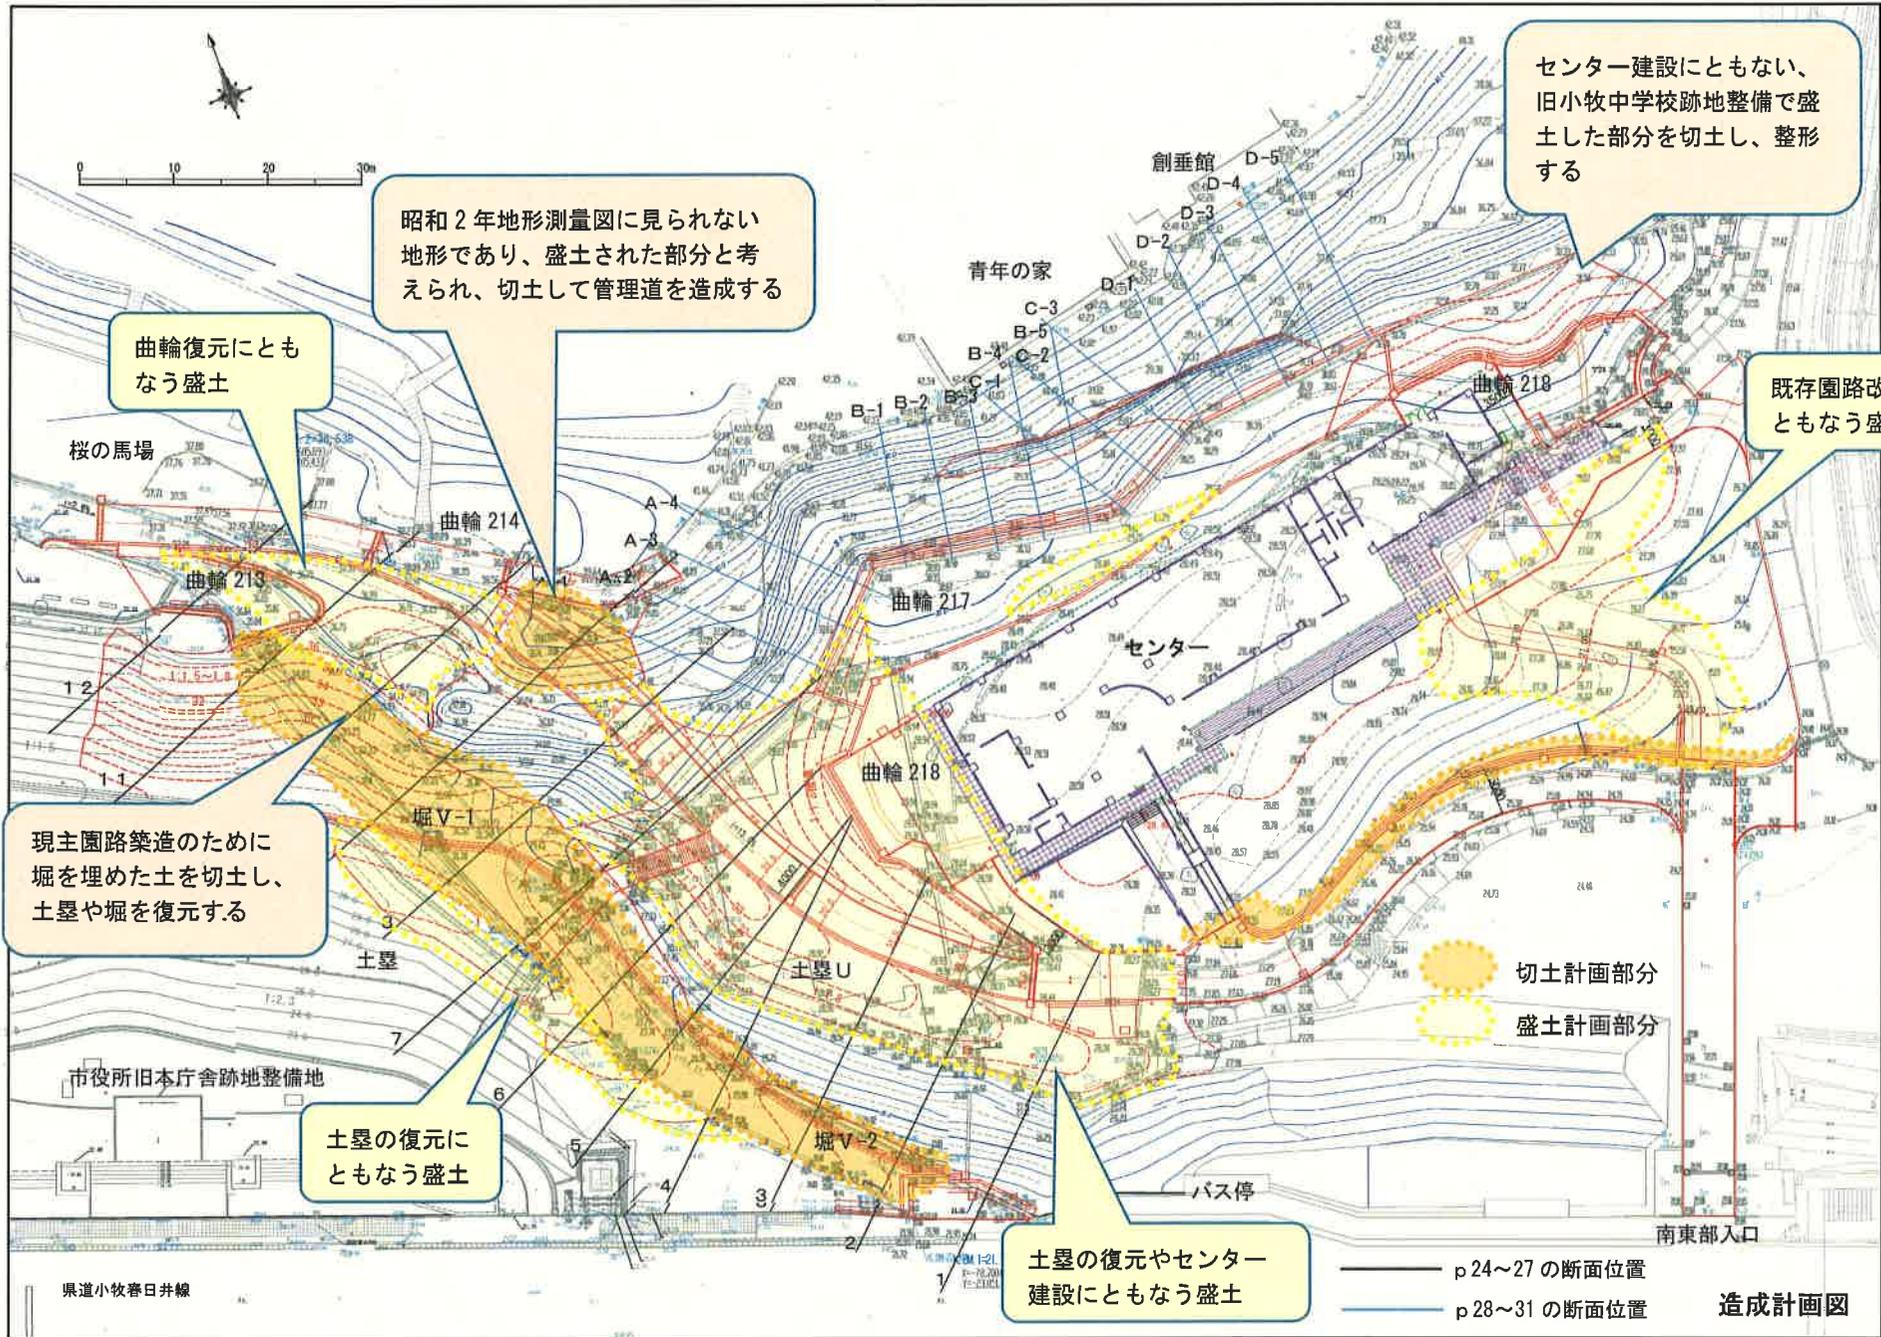
- ・整備が終わった帯曲輪地区の発掘調査で、土塁の外側向けの勾配は約 1:1.5 であったことから、本計画でも土塁造成勾配は 1:1.5 を標準とする。但し、H=5.0mを超える場合は土木的安全性も考慮し 1:1.8 の勾配で表現する。
- ・遺構が残っている可能性のある計画地北西部樹林地は、今後発掘調査を実施し遺構遺存の確認を行う。
- ・センター北側の樹林地は、防災面を強化するために斜面の安定化を行う。安定化にあたっては切土工事を伴わない工法とする。
- ・県道側斜面地は、現況保存とする。

現況急斜面地は、造成計画図 (p21) 断面 A-1~D-5 までの部分である。

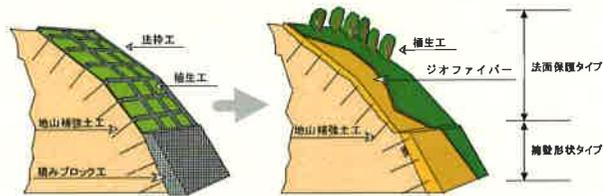
連続繊維補強土工法 イメージ図

※地山補強工法；多数の鋼棒 (補強材) を地山に挿入することにより、斜面や法面の表層崩壊の防止、急勾配箇所への補強、掘削時の仮設法面の補強などを行う工法。

本計画では、切土を行わずに複雑な地形の地山の安定化と緑化をはかる必要があることから、地山補強工と厚層基材吹付けを併せ持った工法 (連続繊維補強土工法) を採用する。

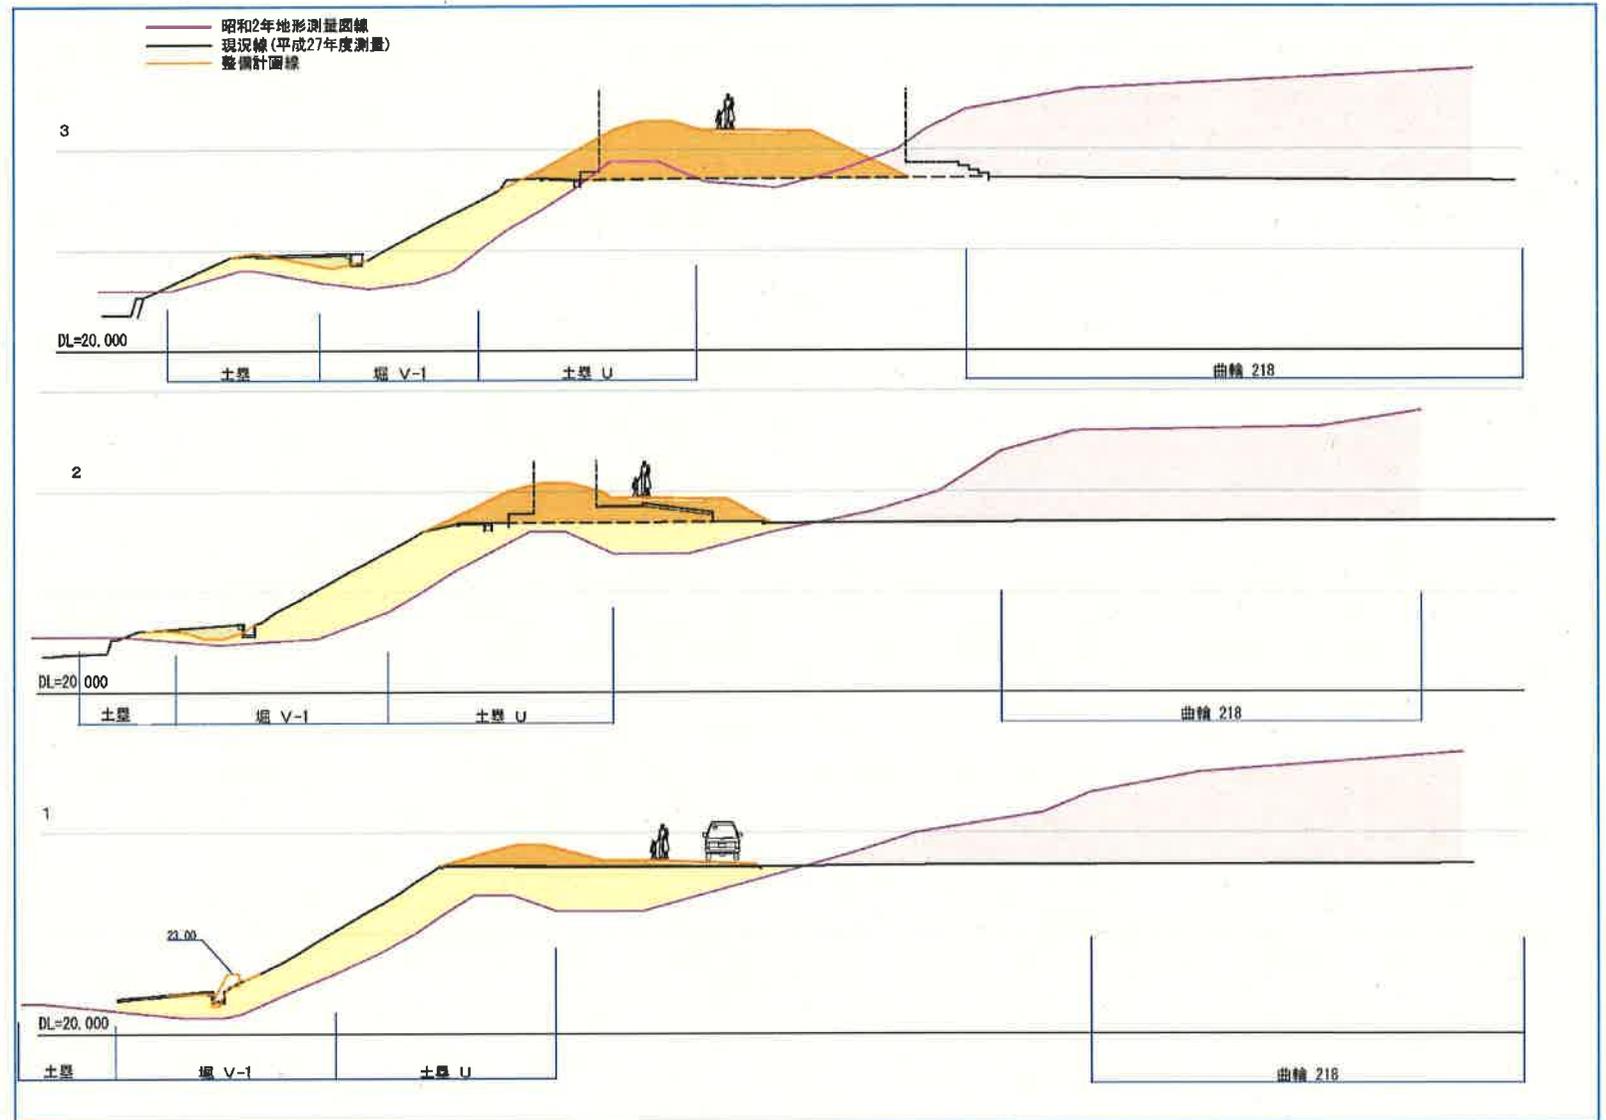
◆ 計画断面（主園路）

左端の 1～3 の数字は、
造成計画図（p21）の断面
位置を示す。

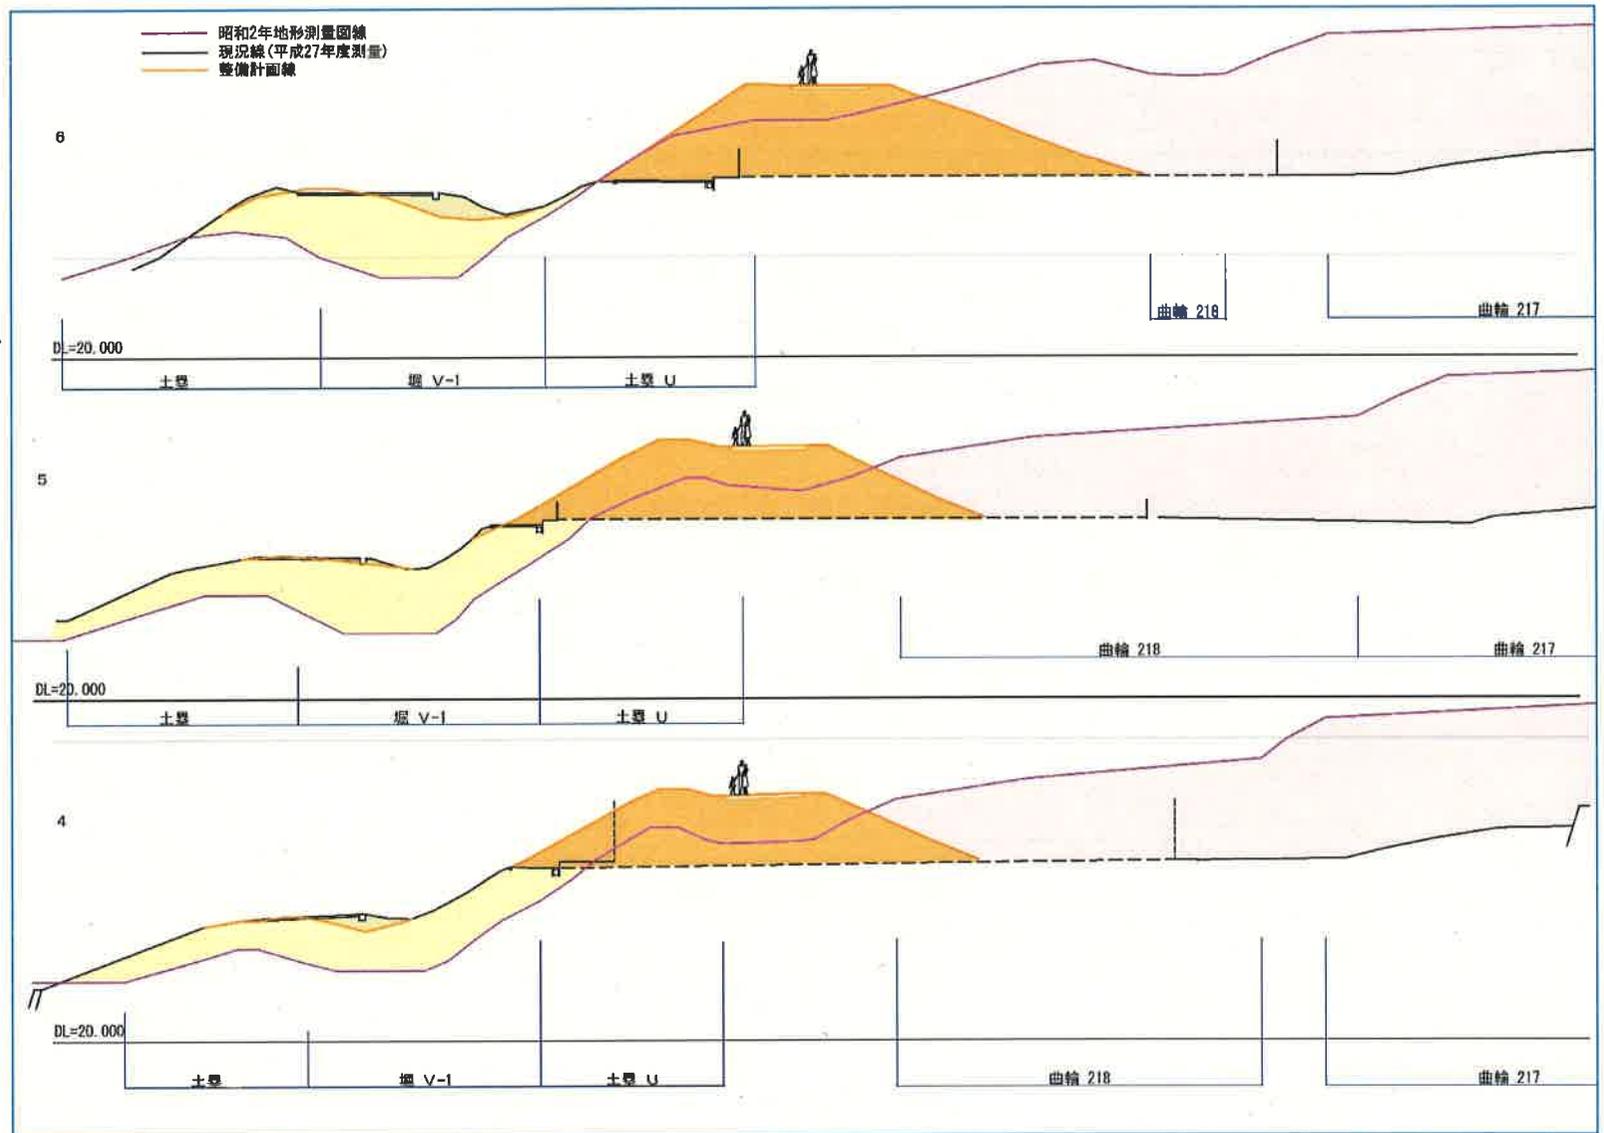
左端の 4~6 の数字は、
造成計画図 (p21) の断
面位置を示す。
