(仮称) 史跡センター周辺史跡整備基本計画

平成 28 年 3 月

小 牧 市

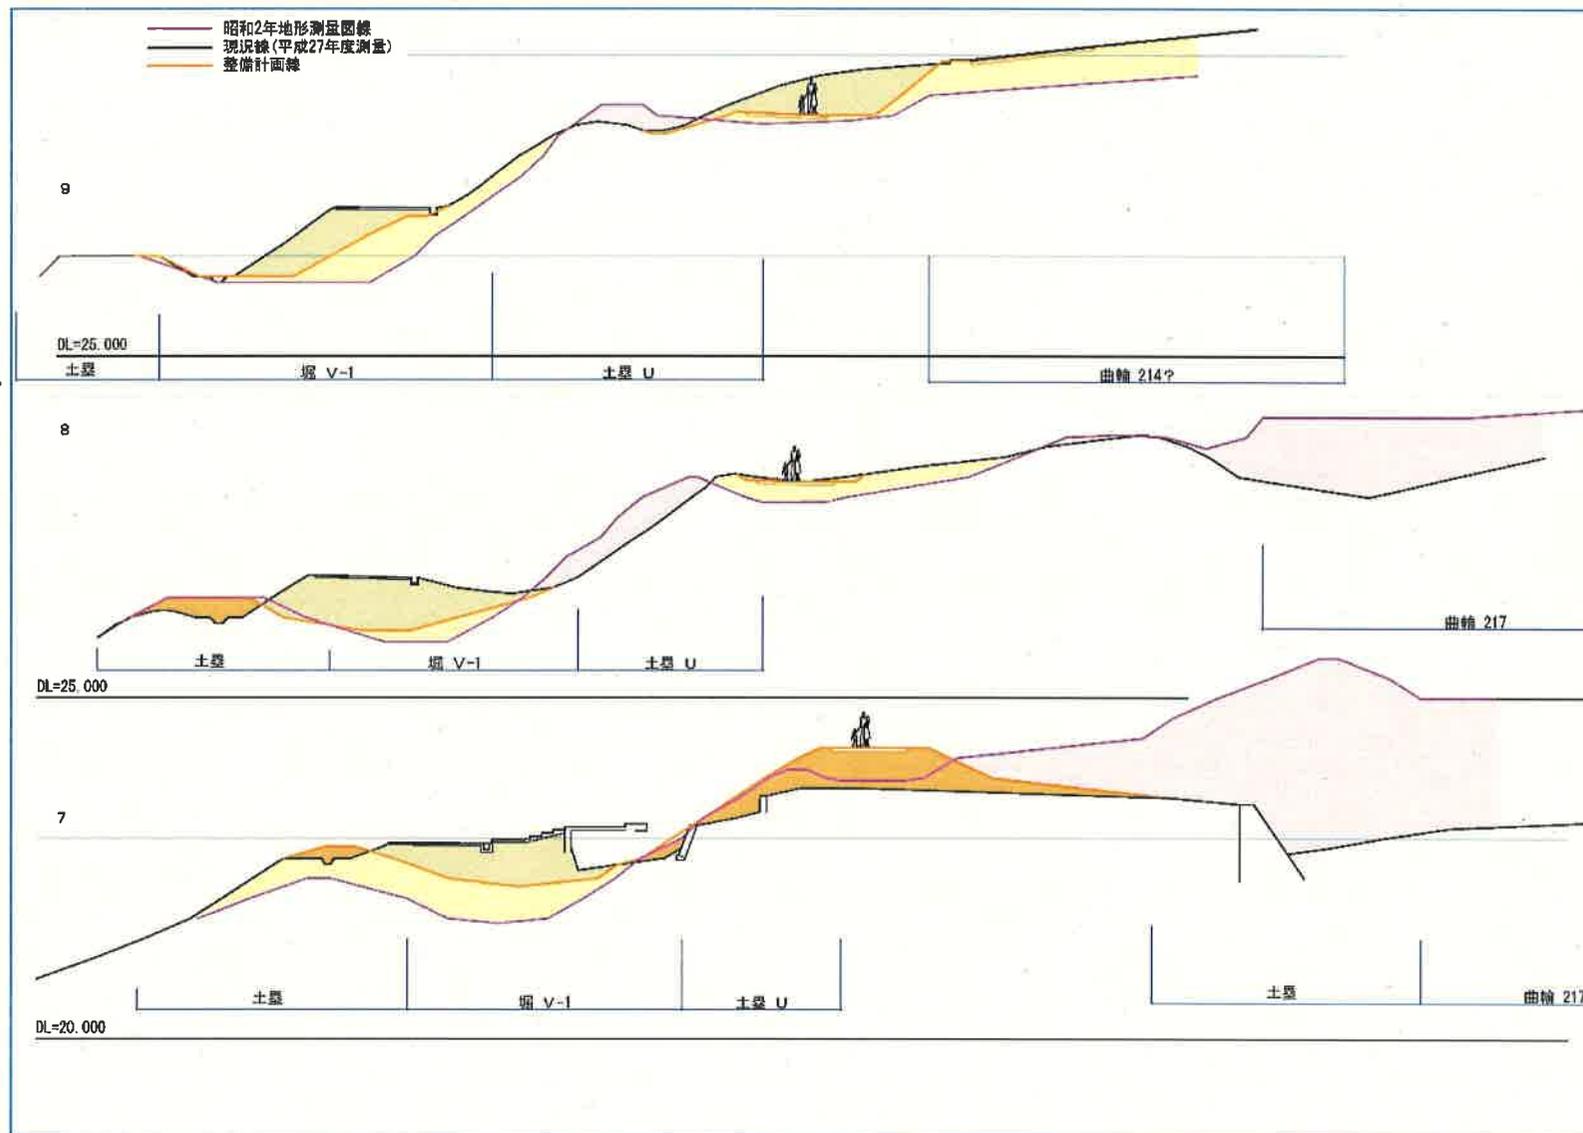
左端の 7~9 の数字は、
造成計画図 (p21) の断
面位置を示す。

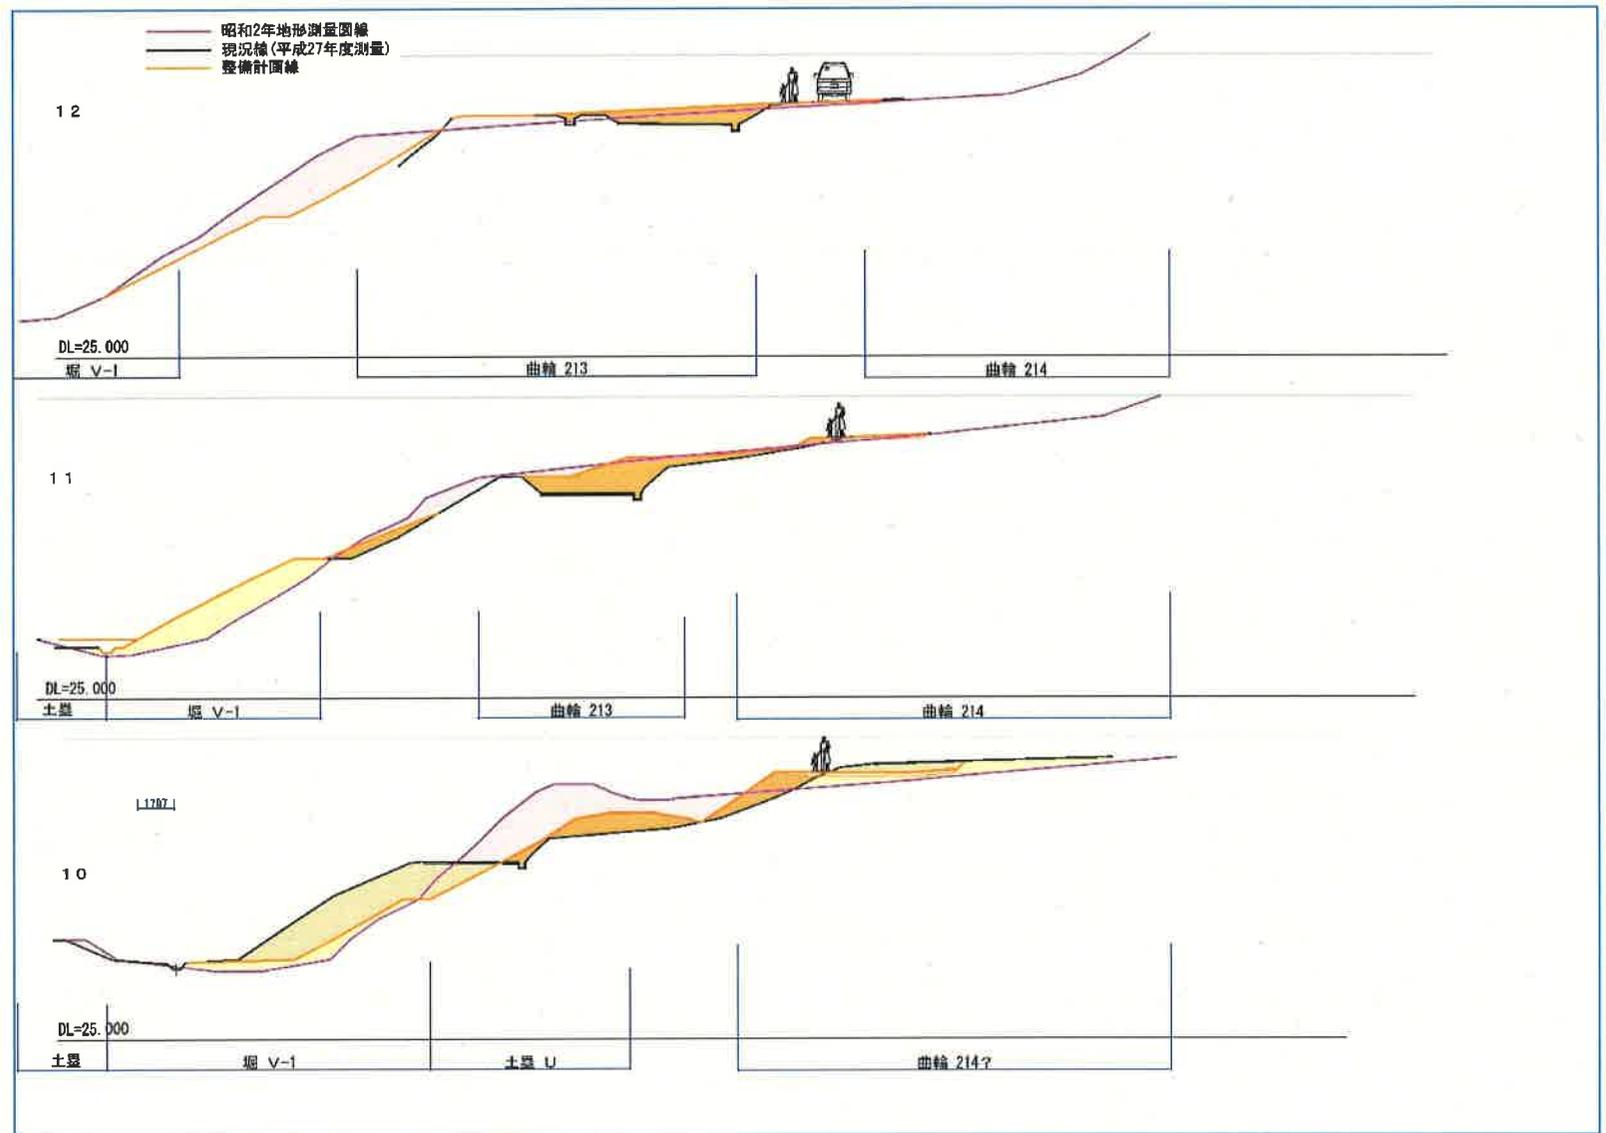
左端の 10~12 の数字
は、造成計画図 (p21)
の断面位置を示す。

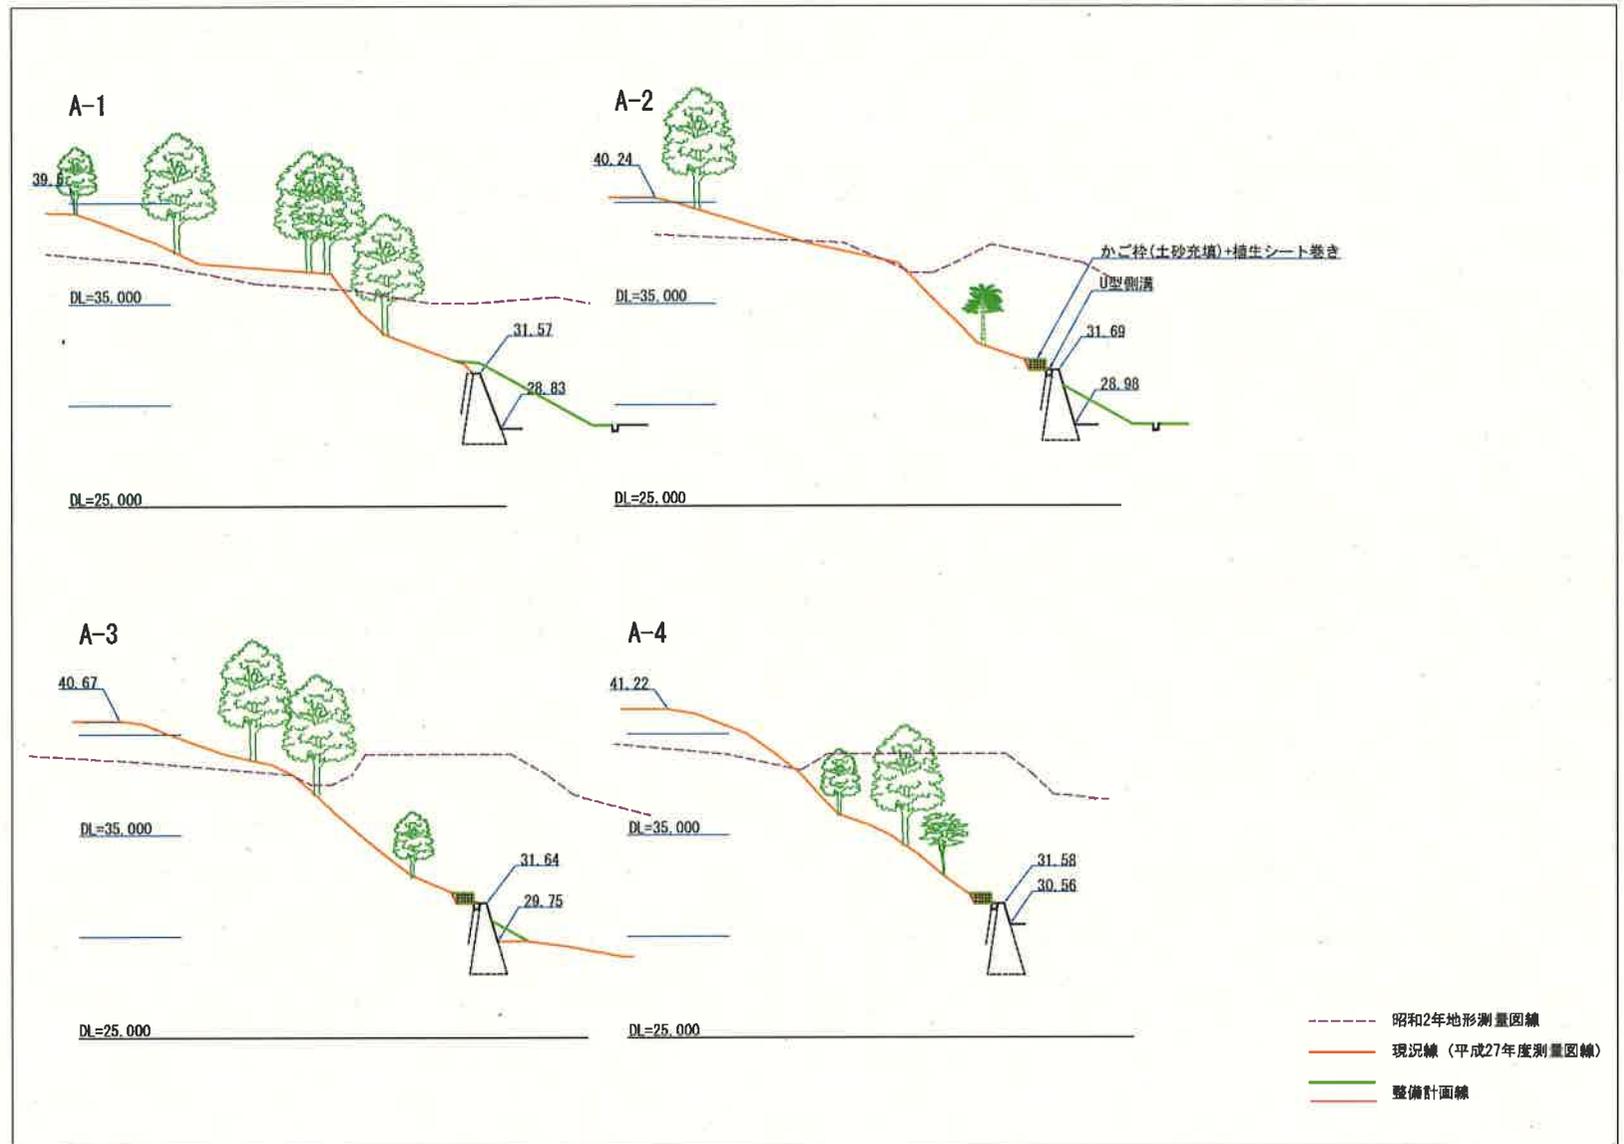
◆ 計画断面
(センター北側斜面)

左上の A-1~A-4
の数字は、造成計画
図 (p21) の断面位
置
を示す。

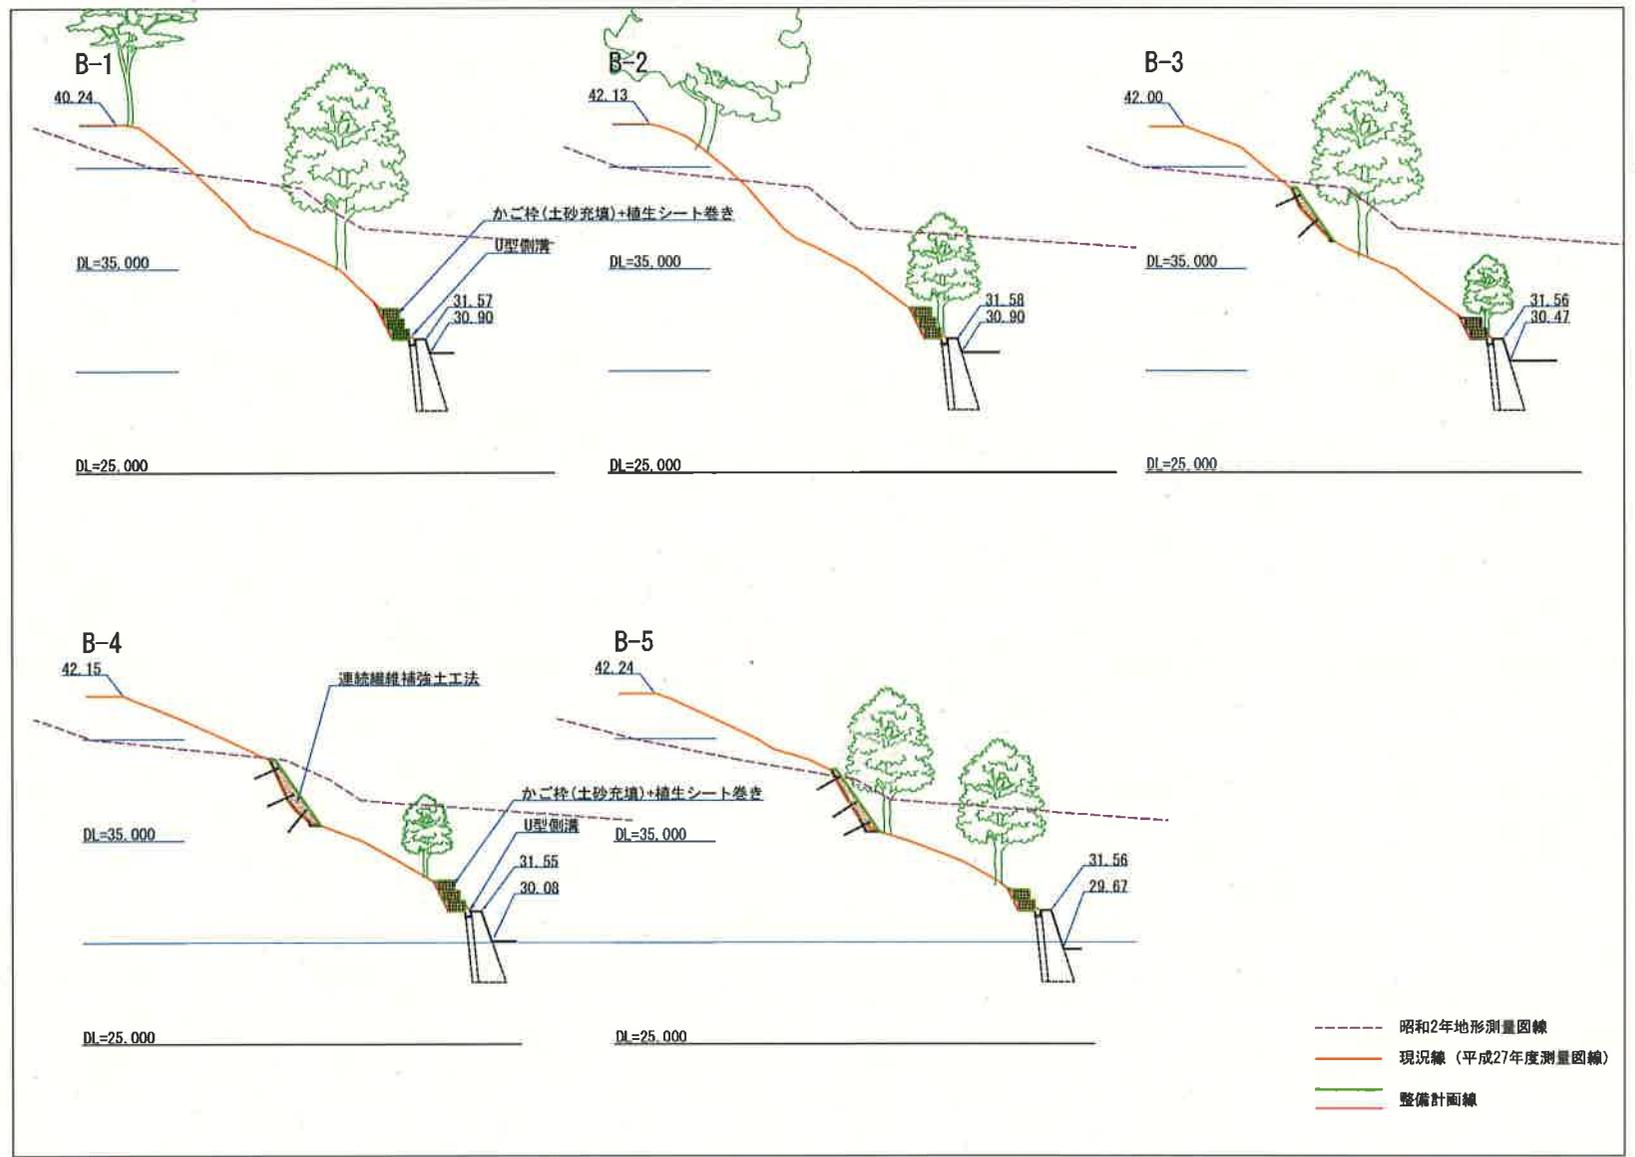
左上のB-1~B-5
の数字は、造成計画
図 (p21) の断面位
置を示す。

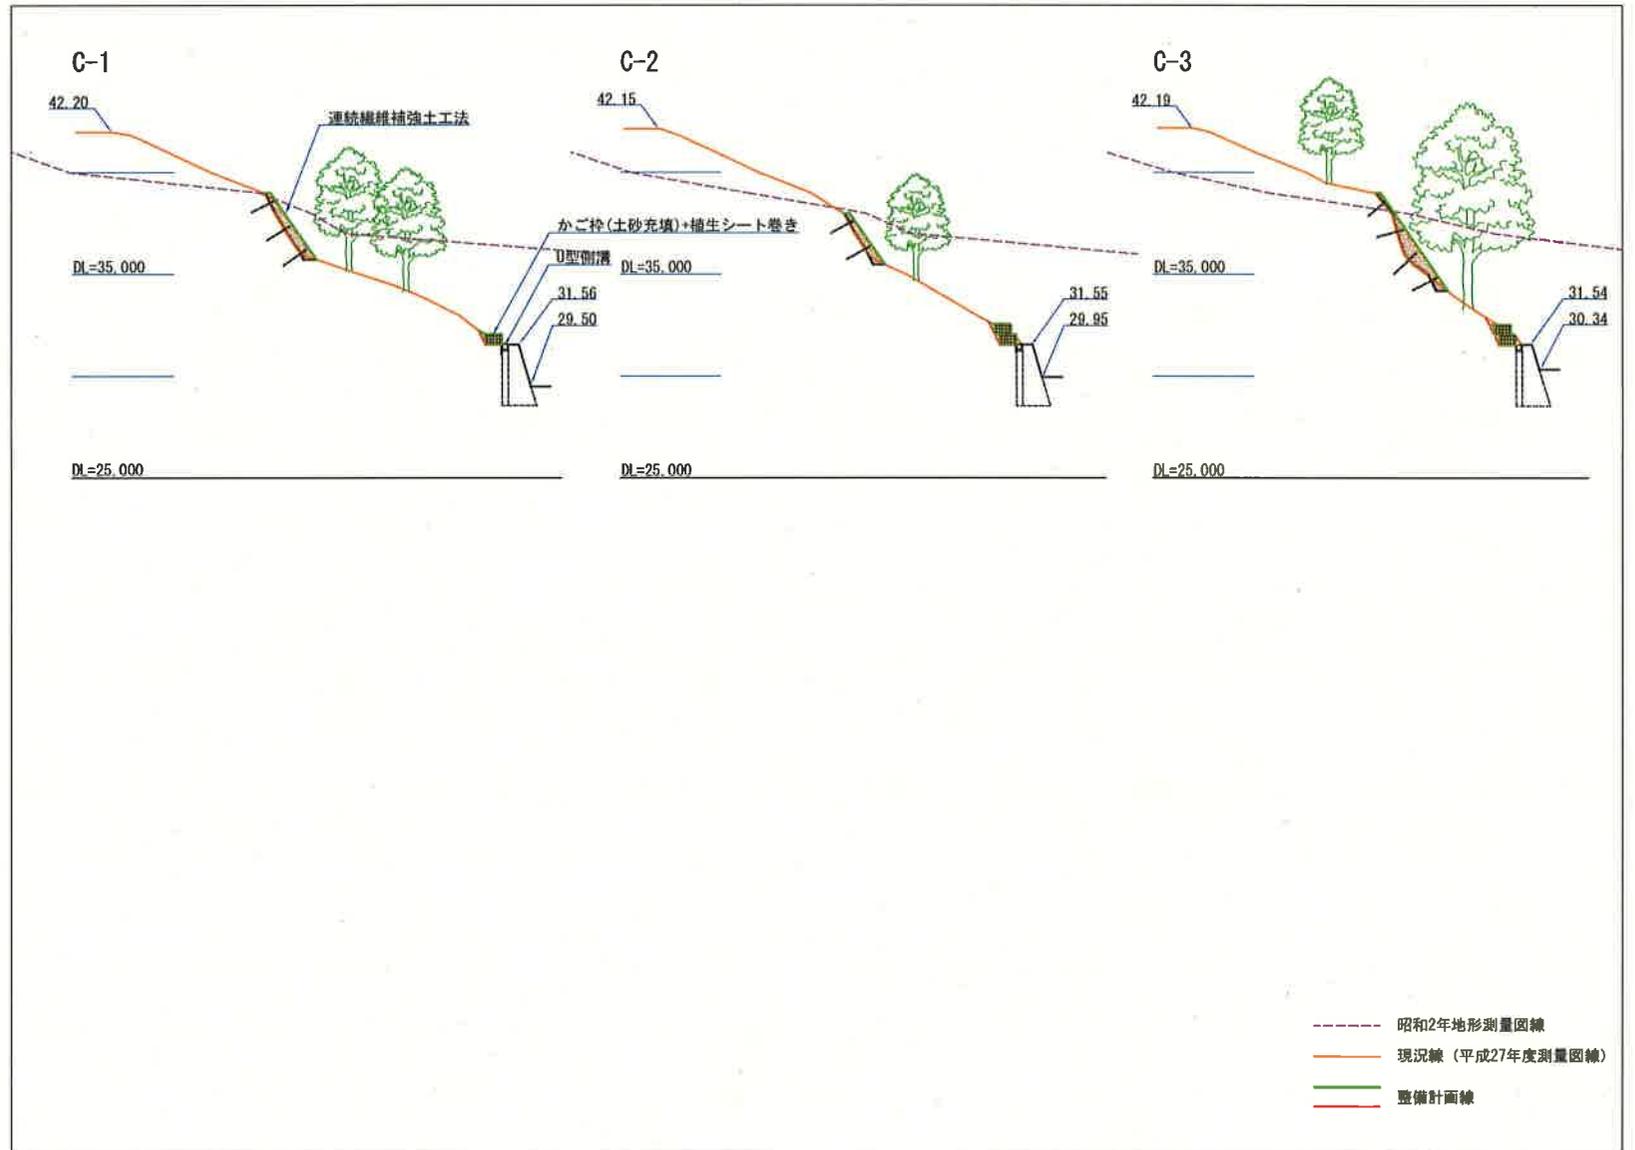
左上の C-1~C-3
の数字は、造成計画
図 (p21) の断面位
置を示す。

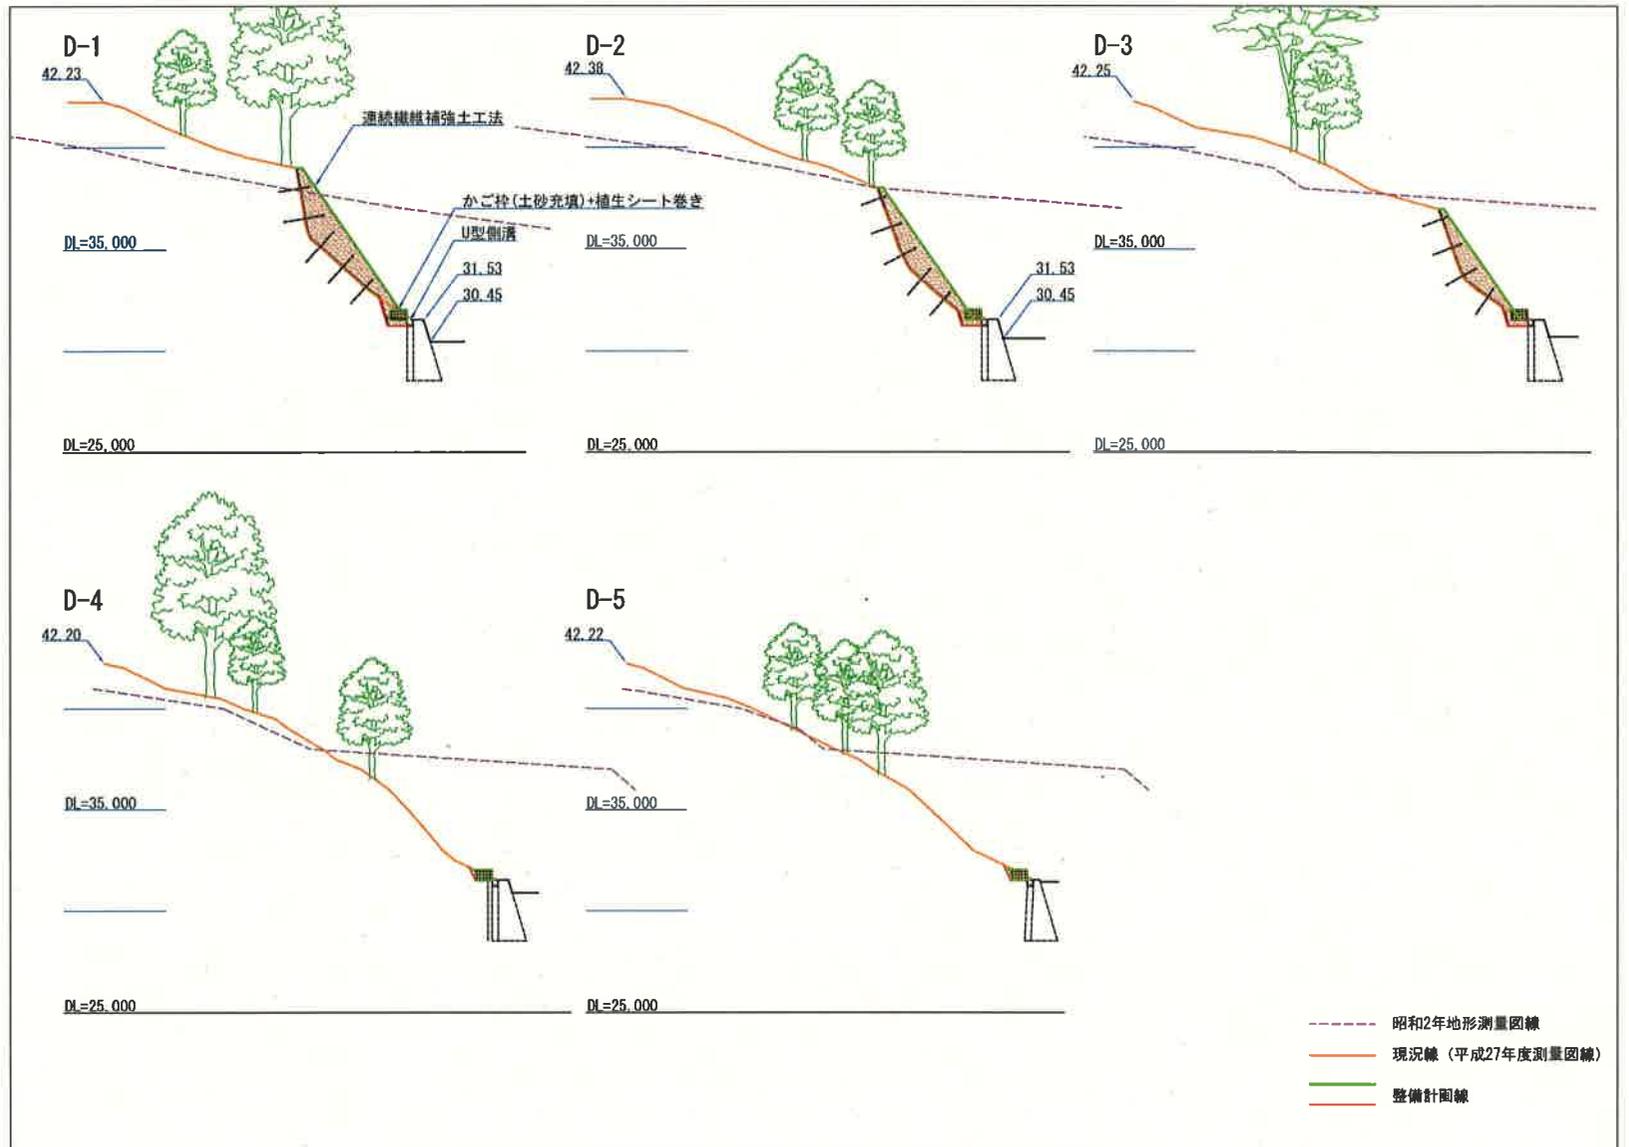
左上の D-1~D-5
の数字は、造成計画
図 (p21) の断面位
置を示す。

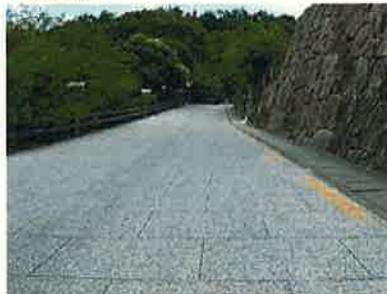
・半たわみ性舗装

※半たわみ性舗装とは、開粒度アスファルト混合物に、セメント、樹脂系グラウト材を浸透させたもので、アスファルトのたわみ性とセメントの剛性を兼ね備えた舗装材であり、グラウト材は着色が可能で景観性も優れている。

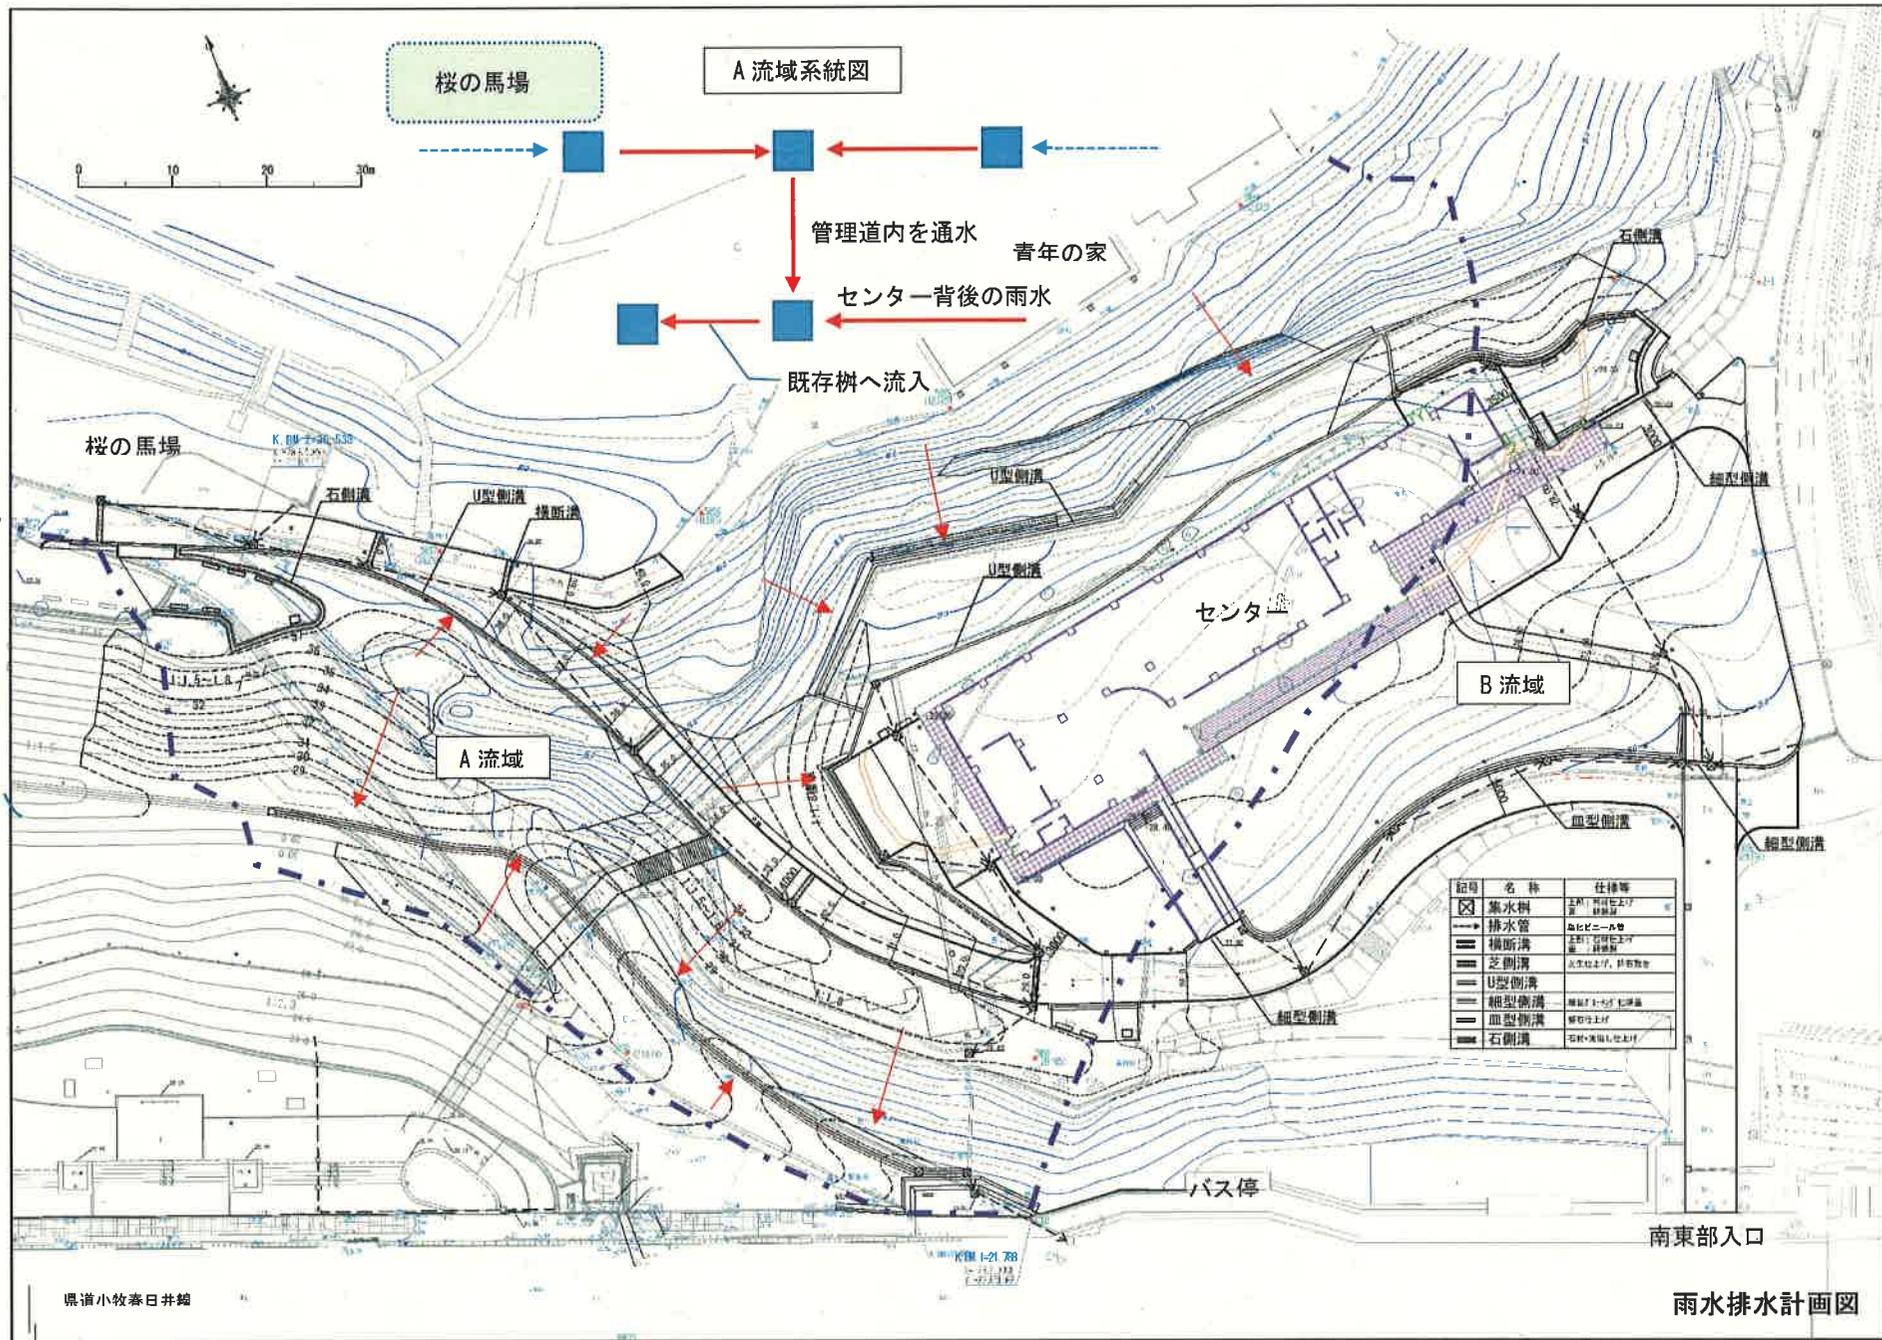
- ・ A 流域は、桜の馬場周辺の雨水処理の必要がある。排水流末は、現況同様は県道バス停西側の県道内雨水樹とする。
- ・ B 流域の排水流末は、整備済みの南東部入口の既存集水樹に接続する。
- ・ センター北側樹林地の排水処理のため、既存コンクリート擁壁の天端に新たに U 型側溝を設けることで、樹林地内の排水処理を確実に行う。

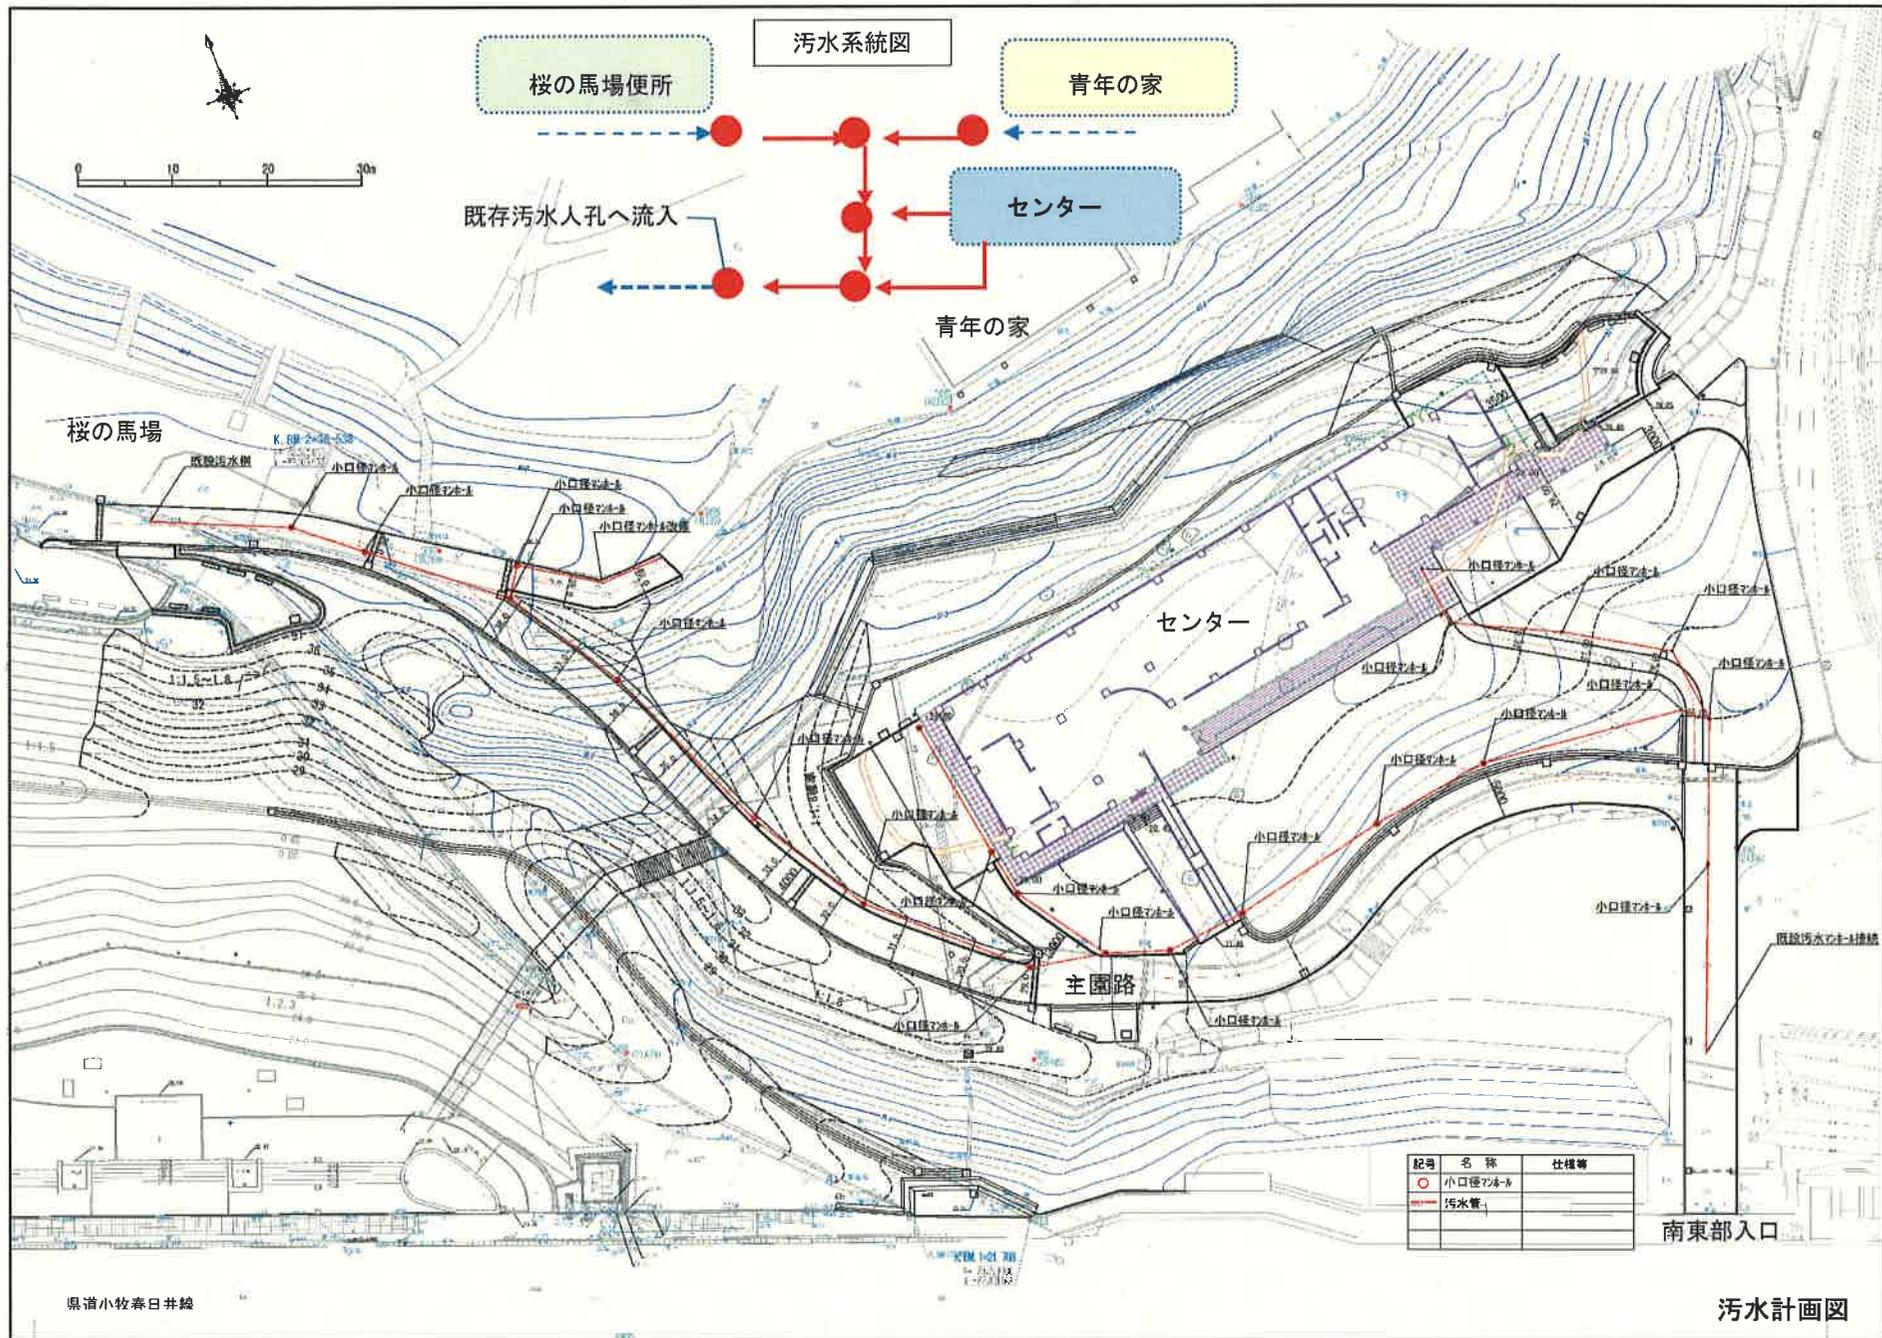
桜の馬場汚水と青年の家汚水を主園路で合流させ、センター前で再度合流させる。それを、南東部入口北側にある園路内汚水人孔に合流させる計画とする。

既設汚水人孔は、小牧中学校時代に利用されていたものであるから、処理容量的には問題ないと思われるが、実施設計時には、最終合流管で上記各施設の汚水が処理できるか検討する必要がある。

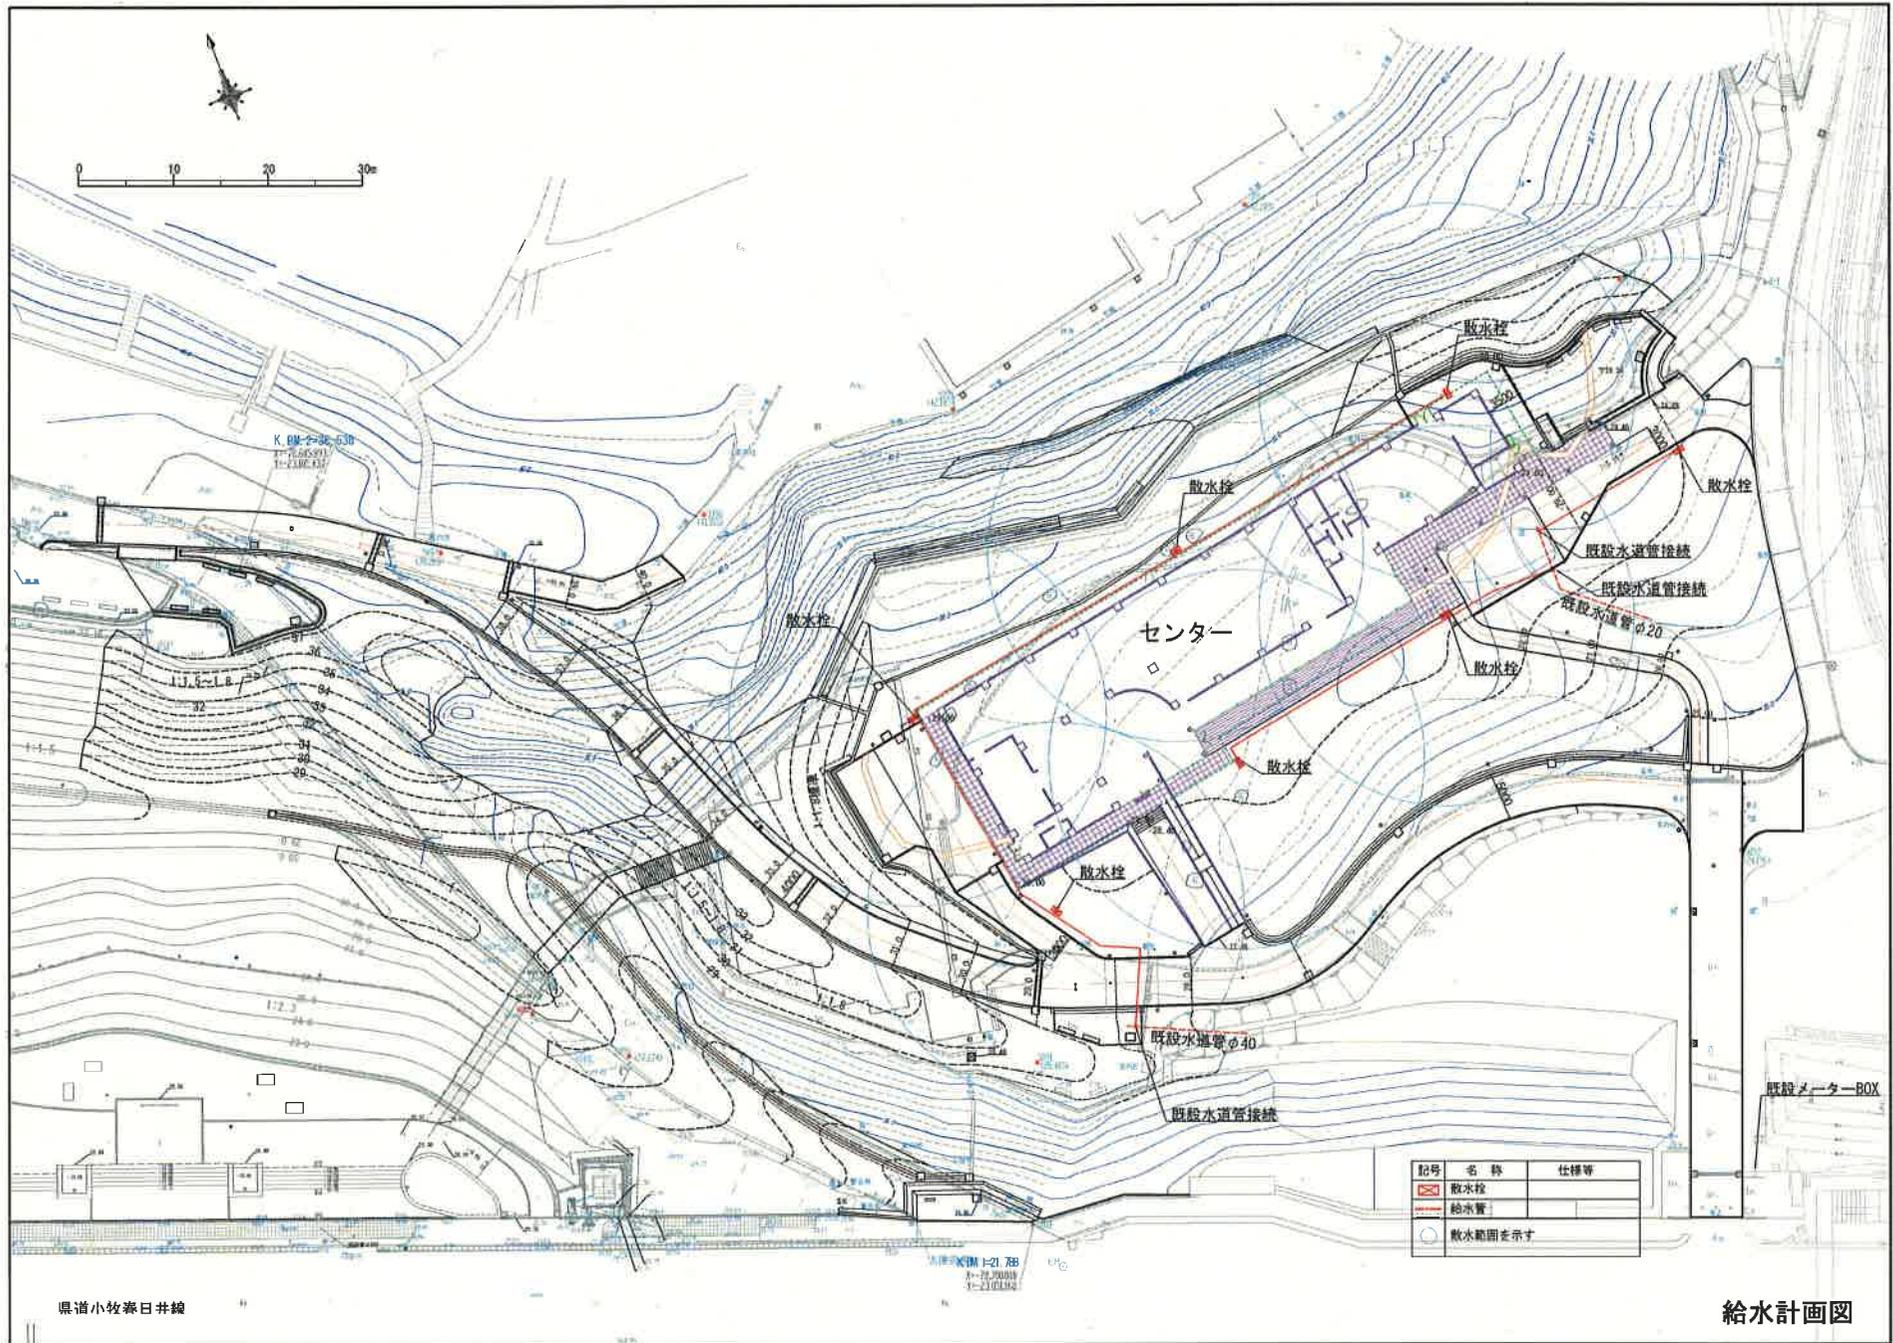
給水管は、堀の内体育施設へφ40の給水管が設けられていた。センターへの給水はこの給水管を利用する。また、センター周辺部の緑地への給水管は、上記給水管と既存史跡整備で設けられた給水管も利用する。

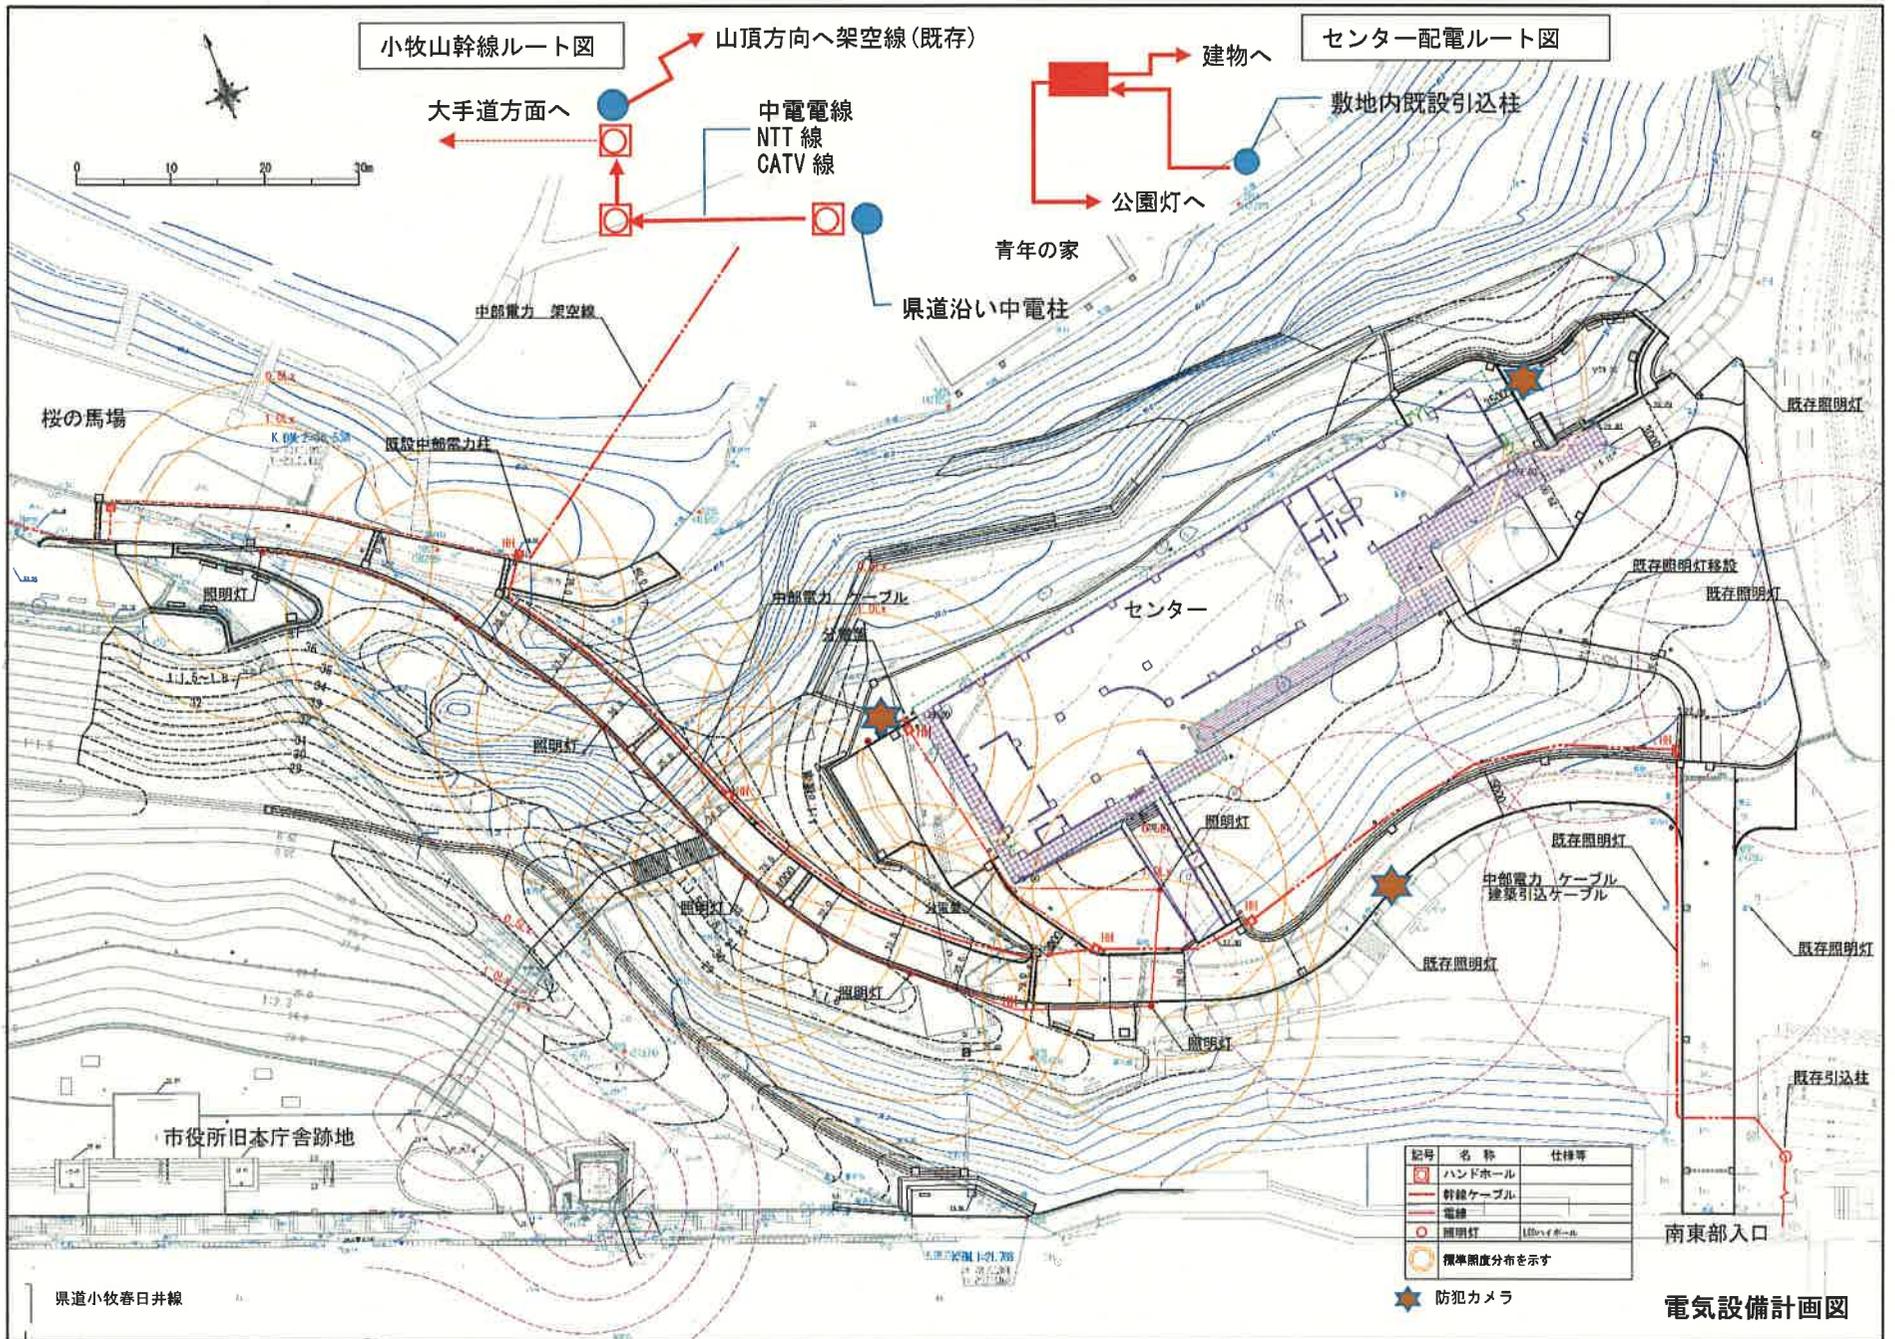
- ・山頂まで配電している敷地内中部電力柱からの電線は、地中化していく。桜の馬場と青年の家の間地点にある中部電力柱から南側は、計画管理道沿いに埋設する。また、NTT線やCATV線も同ルートで処理する。
- ・センター及び周辺部の公園灯への配線は、南東部入口にある敷地内引込柱から地下埋設で配線し、景観に配慮した計画とする。
- ・実施設計に当たっては、中部電力等関係機関と協議を行い進めていく。

- ・本計画地内公園灯は、先行する市役所旧本庁舎跡地と一体的景観とすることから、同デザインのものを使用する。
- ・配置は、完了済み史跡整備地と同様保安面を考慮した配置とする。

- ・センター周りに防犯面を考え防犯カメラを設置する。設置箇所は、センター東側広場内と北西角付近とする。また、センターへの人の動きや南東部入口の人の動きが確認できる位置にも設置する。
