# 史跡小牧山発掘調査主郭地区第9次発掘調査 現地説明会 資料

平成29年2月11日（土・祝） 11:00～

## 1 調査の概要（何ができたのか）

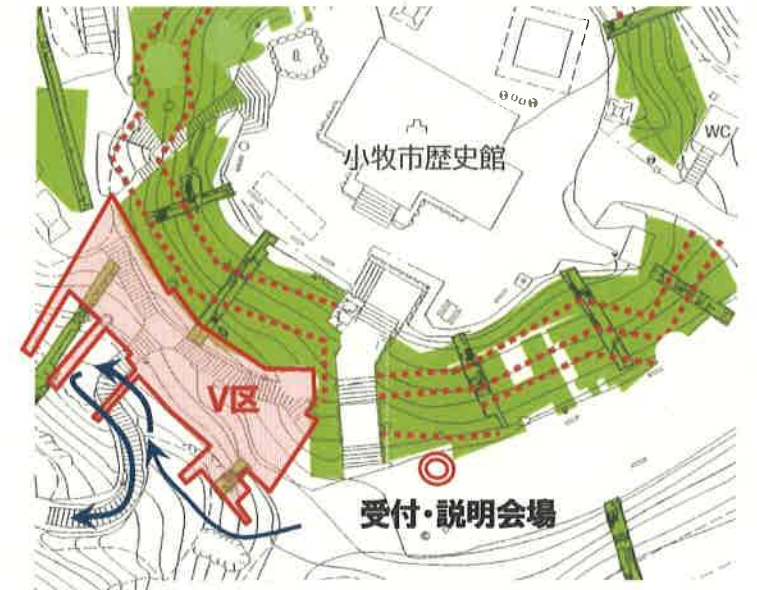
図1 調査位置と見学ルート

### 1. 信長築城段階の遺構（図1・2）

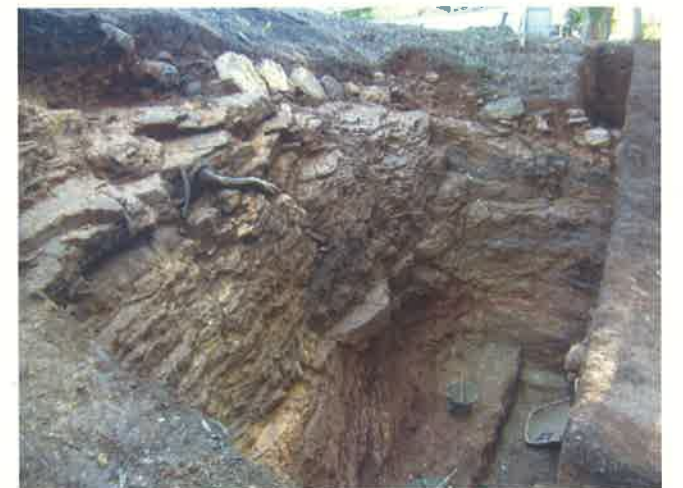
写真1 石垣Aと加工岩盤の入隅部

壁面は南向きと西向きが存在し、その接点は「入隅」となります（写真1）。山本来の岩盤を垂直・水平に削り、その上端には石垣Aを据えています（写真7）。岩盤による壁面の高さは入隅部付近で3.2mを測ります。

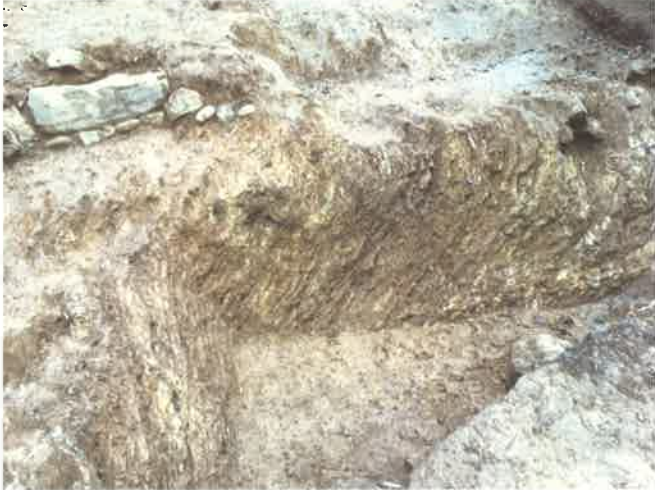
写真2 曲輪 011 の入隅部

調査区南西部（曲輪011）では、南面の壁面が南に屈曲し、岩盤加工による入隅を形成している状況が確認できました（写真2）。山頂に至る大手道が東（曲輪

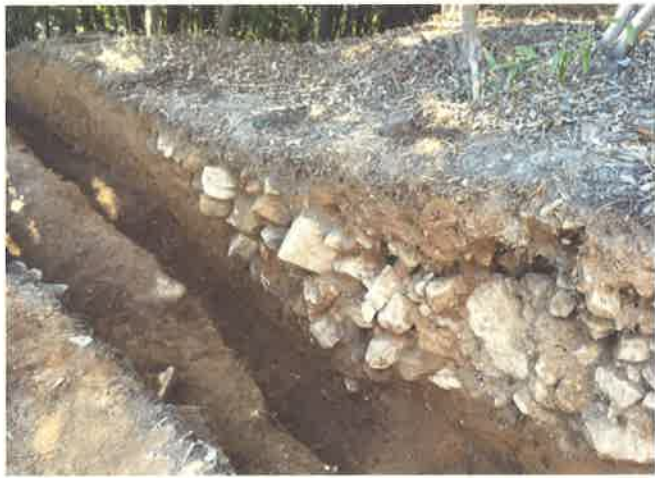
写真3 崩落した石垣石材の堆積状況

また、天正期の土塁が作られたのちに、上方から大量の石垣石材が崩落してきたものをその高まりでせき止めている様子が壁面の観察で確認できました(写真3)。石垣石材が堆積した状況から、崩落が極めて短期間、一時的に起きたことがわかります。

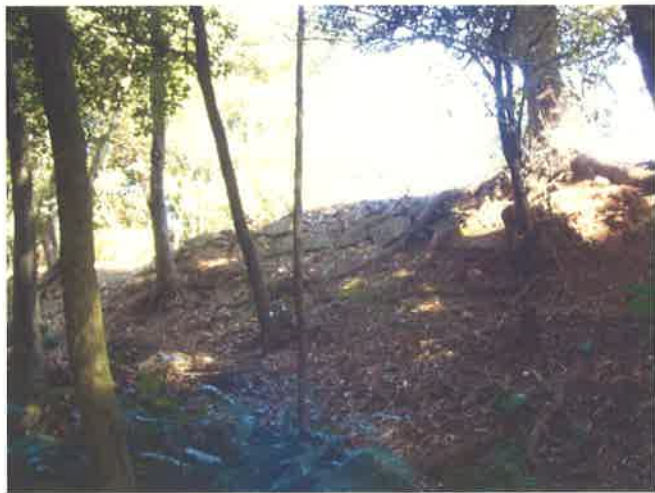
写真4 露頭している石垣B-1

山の南麓から続く小牧山城の大手道が主郭に接する部分で築城時の通路の一部を確認しました。通路は鉤の手のように屈曲を繰り返す複雑な作りで、その通路の山側では岩盤を3mもの高さまで壁のように人工的に加工し、石垣と組み合わせている状況が判明しました。調査区南端、曲輪 011 の谷側端部には露頭する石垣B-1、過去の調査で確認した石垣B-2があります(図2・写真4)。小牧山城は、主郭だけではなく、登城者を圧倒するような連続する石垣の重なりをもつ堅固かつ壮大な城郭プランを有していたことが推定できます。

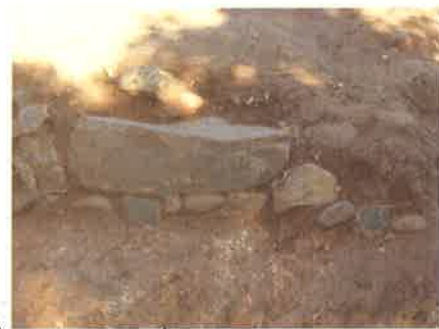
写真6  
石垣石材の下に丁寧に並べられた礫

石垣Aは、元位置を留めているものは15石程度ですが、その間にも石が並んでいたと考えられます。推定される石垣A南面の延長は約23mです。一昨年の第7次発掘調査では、主郭をめぐる石垣が3段であることが確認されましたが、今回見つかった石垣Aは、大手道の側面を形成することを意図して築かれたもので、これまで見つかった主郭をめぐる石垣とはその機能・役割は異なります。石垣石材の下には、小さい丸礫・角礫を敷いたものも確認できます（写真6）。

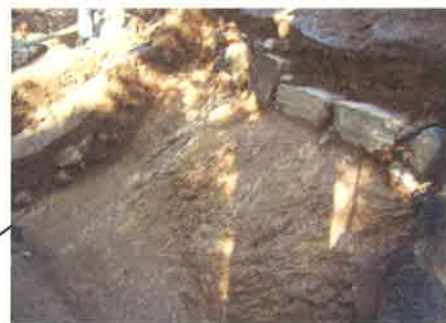
写真7 石垣列と岩盤加工跡

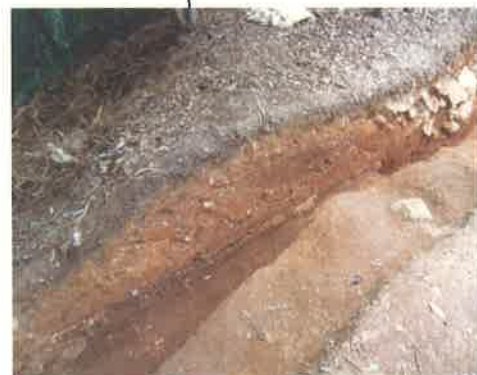
写真8・9 土塁の痕跡を示す土層

曲輪 011 の谷側端部において、永禄期の面を一部掘削したり埋めたりした天正期の土塁の痕跡を確認しました(写真8・9)。土塁の推定延長は 14.5m、基底の幅は 3, 7m、高さは後に土塁が削られてしまったため、不明です。

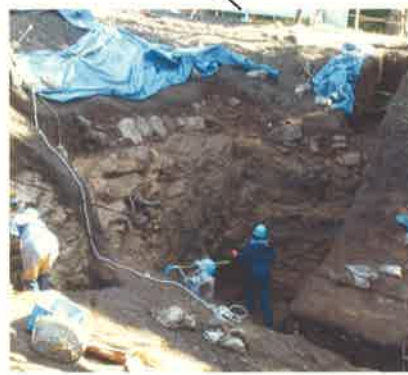
写真10 石垣Aと岩盤の入隅部

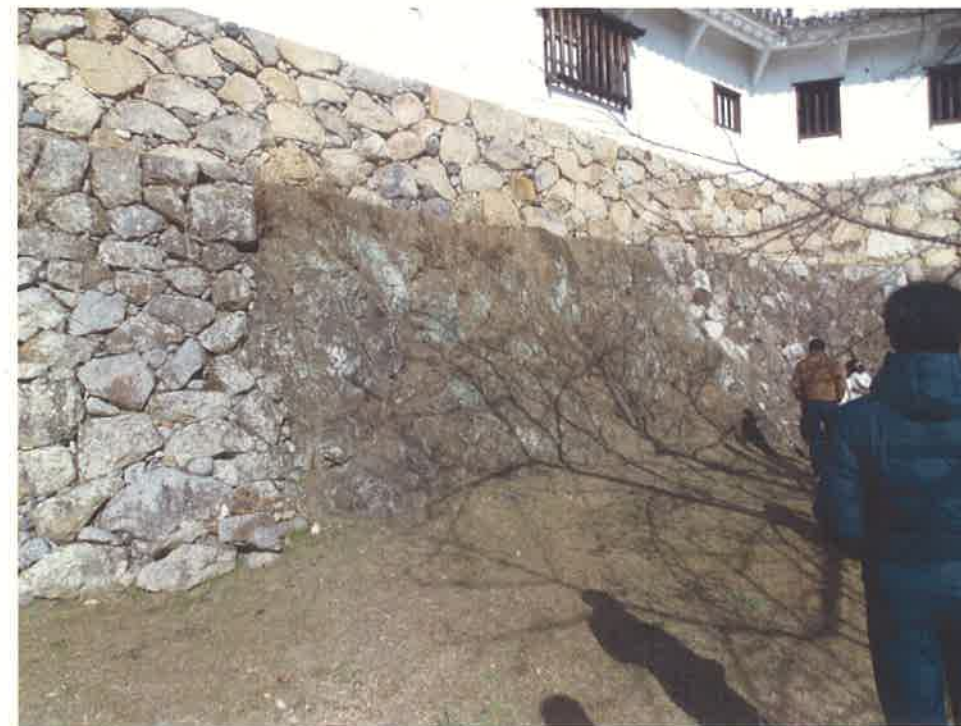
写真11 岩盤と石垣が併用される事例 (姫路城西の丸)
