石垣（下段）一直線！

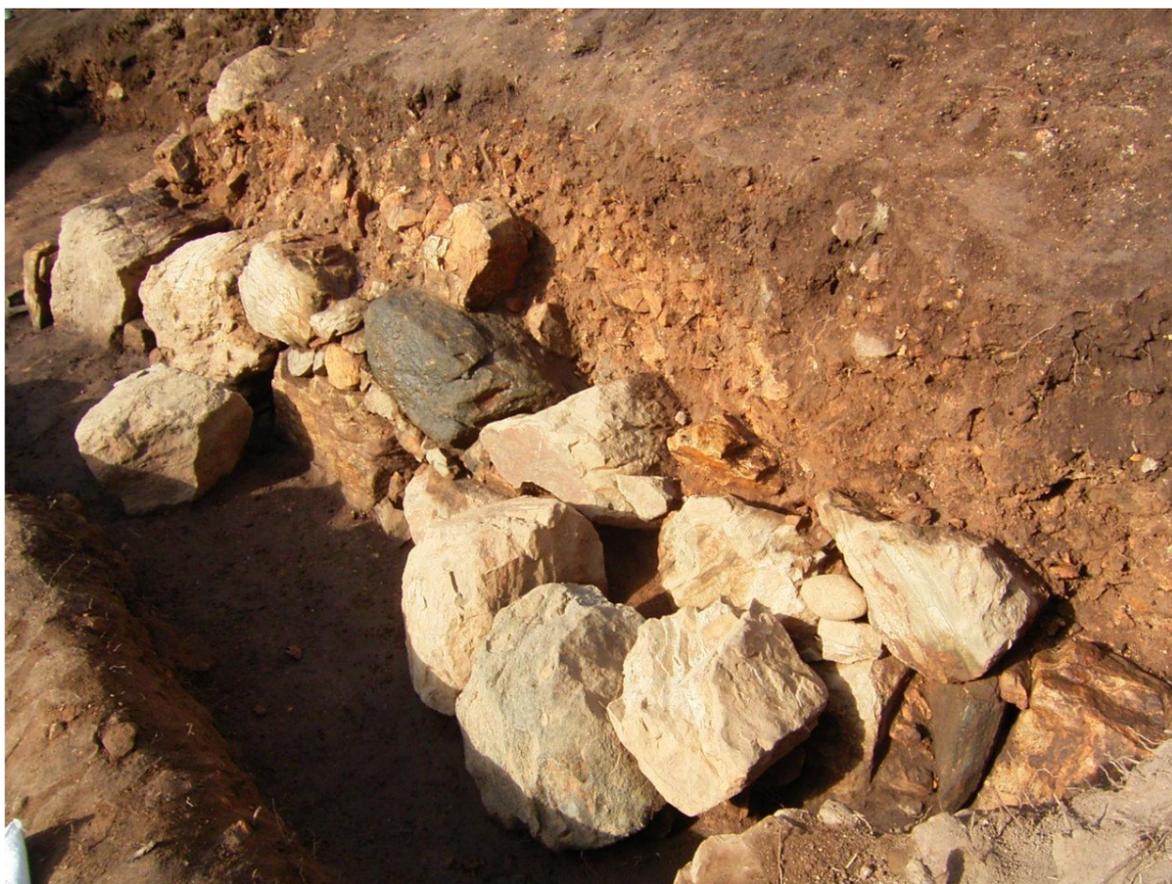
次々と土から顔を出した石垣（下段）
※石垣の前面にあるのは転落石

M区では、ようやく姿をあらわしはじめた石垣（下段）の検出作業が順調に進んでいます。石垣は約20mにわたって1～2段ほど残存していました。石垣のラインは定規で引いたように見事な直線です。石と石の間は「間詰石」により丁寧に隙間を埋めています。石垣の前面では黒い土により曲輪（お城の平坦面）

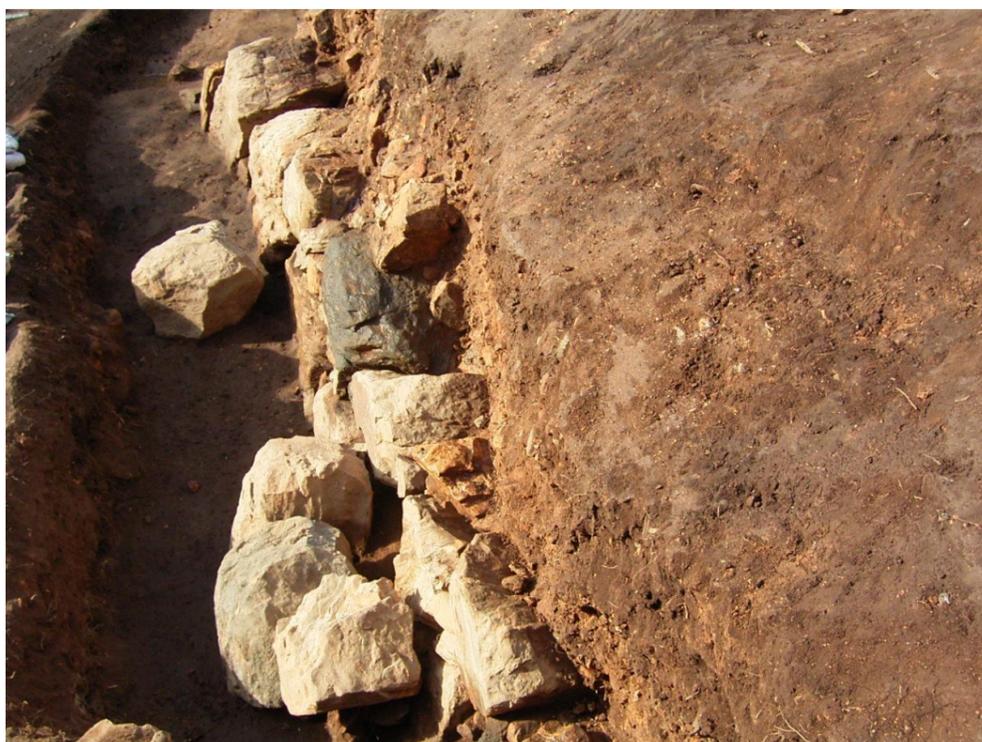
の面を整えていることもわかりました。450年間土の中で眠り続けていた小牧山城の石垣と曲輪。戦国時代に信長や家臣たちが見上げた石垣、歩いた地面そのものを、長い時を経て、今私たちは目にしているのかも知れません。調査現場は連日土と埃にまみれていますが、実はとても贅沢な空間とも言えるのではないのでしょうか。
