小牧山城

第 15 号 20130212

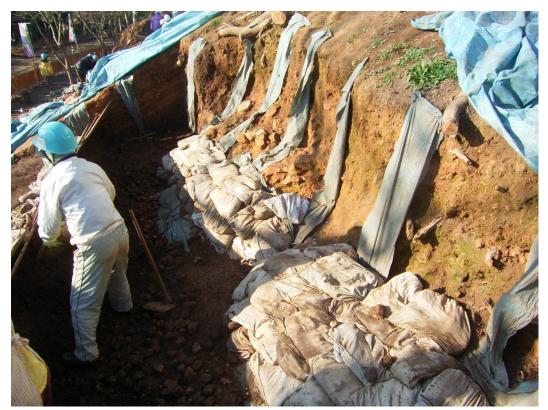
石垣保護の状況

年明け以降も小牧山では寒さにも負けずに作業が続いています。主郭南斜面の調査区(M区)では1月下旬までに全ての調査、記録作業が完了し、埋戻し作業に入りました。埋戻しに先立ち、確認したお城の面(遺構面)や検出した石垣などを土嚢と養生シートで保護しました。これは、将来計画されている史跡整備工事で再度この箇所を掘削する際に誤って城郭の遺構や

石垣を傷めないようにするとともに、雨水などの影響を最小 限に抑えるために行うものです。

お城の遺構や石垣は露出することにより風雨などの影響 で劣化が進んでしまいます。それを防ぐには土で覆うこと、 つまり埋戻すことが最善の方法なのです。
