令和7年度 自動運転実証調査事業の 実施結果について

1 事業目的

レベル4自動運転の許認可申請に必要な諸条件の洗い出しについて

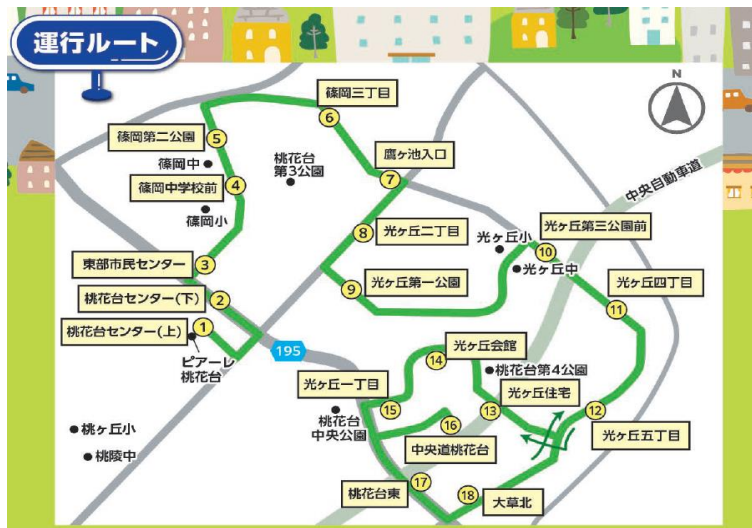
③ 運行ルート

令和6年度の実証調査における高い自動走行率から、桃花台ニュータウン内が自動運転の走行環境に適している場所であることが確認できたため、こまき巡回バス「こまくる」への導入を見据え、令和8年4月再編運行後の「こまくる」路線を選定。

- 桃花台センター上バス停が商業施設に隣接
- 交通量は比較的多くない
- 制限速度が40キロの道路が多い
- 路線バスの運行区間あり
- 一部県道区間あり
- 学校の通学路区間あり

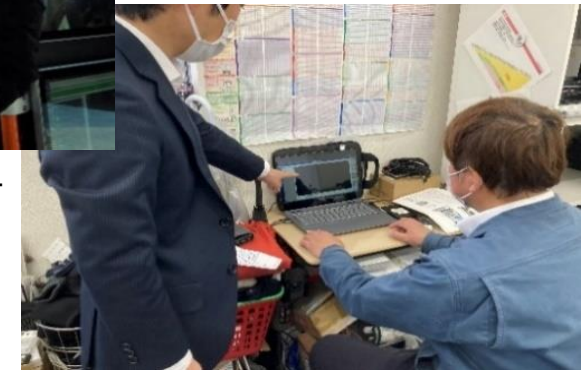
遠隔監視の様子

- 運賃は無料
- 運行事業者として「こまくる」運行事業者のあおい交通株式会社を加え、運転手・遠隔監視員の派遣による運行支援を実施
- 乗車枠は一部予約制を導入(14枠のうち10枠)
- 乗車された方、乗車していない方を対象とした2種類のアンケート調査を実施
- 遠隔監視を実施

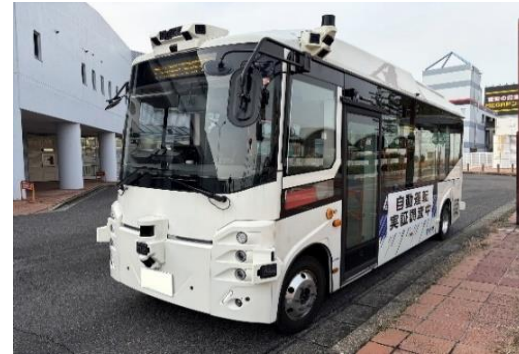
自動運転車両

- 車両名: Minibus2.0 ※電気自動車
- 台数: 1台
- 最高速度: 35km/h(自動走行時)
- 自動運転レベル: レベル2
- 乗車定員: 14名程度(座席数16席、運転手と補助員各1名乗車)
- 周辺認識機能 : LiDAR 8個(長距離4個、短距離4個)
ミリ波レーダー: 6個
カメラ: 19個(1個は信号認識用)
- 機能: 障害物回避可能、車線変更可能、信号認識機能

主な装備品
Long range LIDAR×4、Short range LIDAR×4、各種カメラ×18、RADAR×6、GNSS×1

- GNSS**
人工衛星を用いて車両の現在地を推定するためのもの
- カメラ**
信号や障害物を認識するためのもの。映像は周辺の詳細を監視する遠隔監視にも利用
- 3Dマップ(高精度3次元地図)**
カーブや勾配などの道路の情報や建物や権限など周囲の情報を地図データとして事前に作成し、センサーやカメラが読み取りづらい状況や認識できない進行方向の先にある情報などでマップを参照し、安全・安心な走行を手助けするもの
- LIDAR**
光を反射して、人や障害物の形状や距離、位置を測定するためのもの
Long range LIDAR(長距離レーザー)
Short range LIDAR(短距離レーザー)の2種がある
- RADAR**
電磁波を照射して、物体の距離・相対速度を検出するためのもの
遠距離や悪天候でも安定した検知が可能

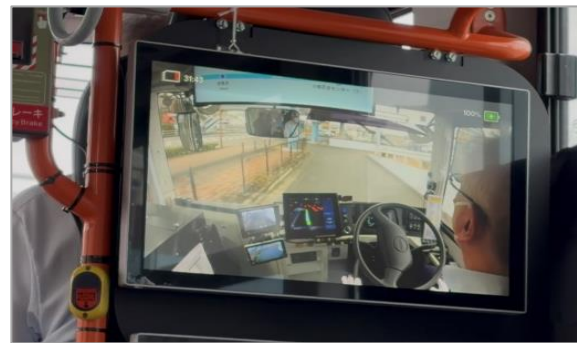
車内モニター

- 運行ルート沿線付近の小学校・中学校の児童・生徒を対象とした授業を実施した。
- チラシに自動運転の必要性や技術等の内容を掲載した。
- 乗車された方を対象としたアンケート調査において、将来的な運行を想定した設問を入れた。
- 車内モニターで運転席の様子が確認できるようにした。

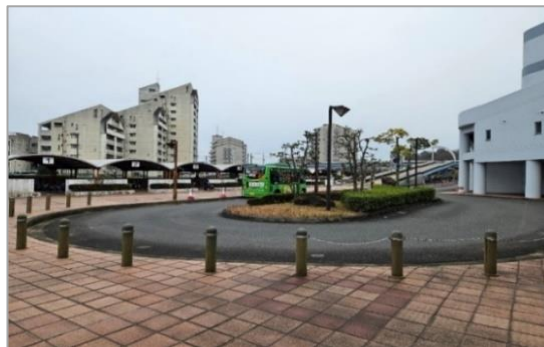
桃花台センター上ロータリー

- ✓ 自動走行率は約97%と安定的に自動走行できた。
- ✓ 運転手へのOJT教育により、手動介入の要否を適切に判断できるようになった
- ✓ 令和6年度の調査において、自動走行ができなかった桃花台センター上ロータリーにおいて、自動走行が可能であることが確認できた。(※運行期間中は安全のため手動走行とした。)
- ✓ 桃花台センターから出る左折時において、交通状況を鑑みて手動走行となる場面があった。
- ✓ 桃花台センターへ入る右折時において、後方車両の追い越しに反応し、右折ができず手動走行となる場面があった。
- ✓ 中央道桃花台停留所において、道路幅員が狭く、他車とすれ違いができず、手動走行となる場面があった。
- ✓ 路上に停車した車両がある場面のうち、バス停発車直後やカーブにより見通しが良好でない道路、交通量の多い道路においては自動走行による回避ができなかった。
- ✓ 乗車アンケートより、走行の安全性に対し約83.2%の方が満足できるとの回答を得た。
- ✓ 乗車アンケートより、約88.9%の方が「危険と感じる場面はなかった」との回答を得た。
- ✓ 非乗車アンケートより、自動運転バスの近くを歩行・自転車で通行経験がある方のうち約80.3%、運転経験がある方のうち約78.9%が通常の車両と比較して「安心、少し安心、代わらない」との回答を得た。

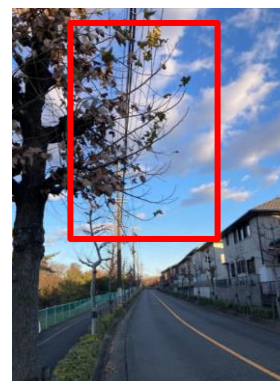
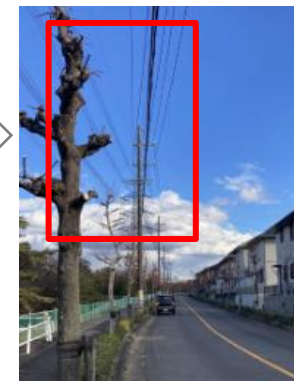
街路樹の剪定

- こまくるの運行事業者であるあおい交通(株)による運行支援を実施した。
- 自動運転比率を計測した。
- 運行ルート上のリスクアセスメントを実施した。
- 検知の支障となる街路樹の剪定やポストコーンの撤去を実施した。
- 手動介入が発生した箇所や原因を調査した。
- 運行ルート上に注意喚起看板を設置した。
- 乗降場を既存路線バスや「こまくる」の停留所に設定した。

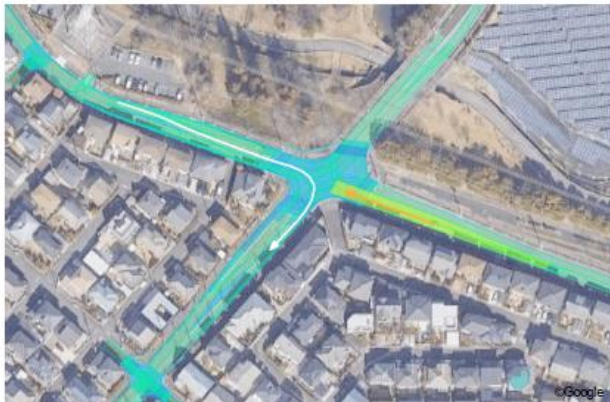
2-3: 実勢車速の調査結果(往路篠岡三丁目交差点)

・運行ルート上の必要な地点における車両の実勢速度(※道路上で車両が実際に走行している速度)を調査した。

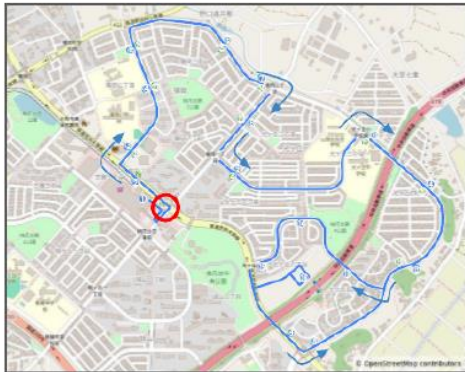
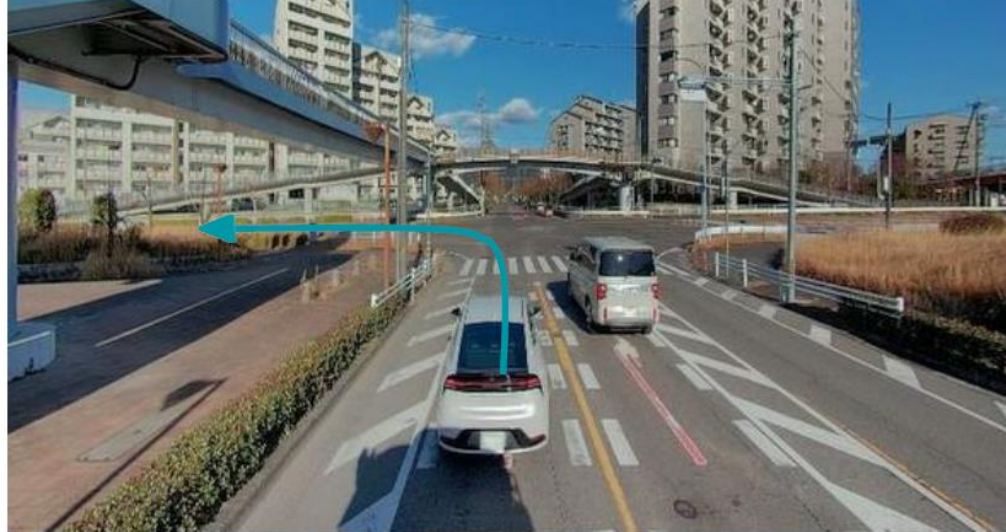
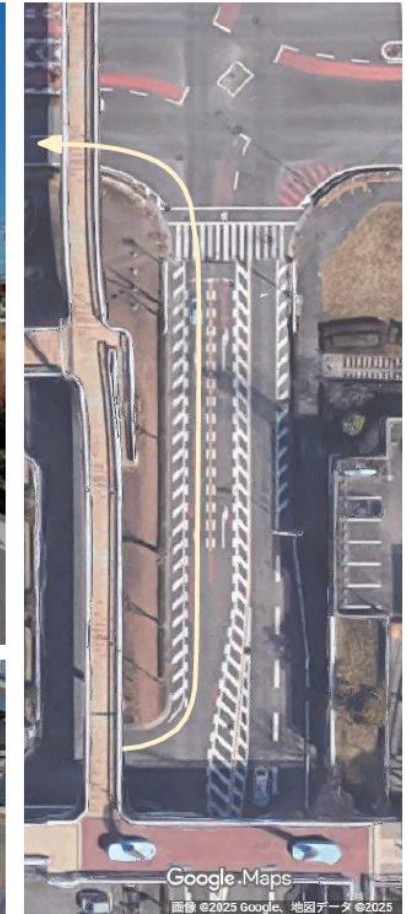
1-3: 走行シーンと必要機能（桃花台センター交差点）

環境情報	
道路状況	LED信号(フードなし, 矢印あり)付き十字路
横断歩道	信号あり横断歩道
車道状況	自転車線数:2/対向車線数:1 (黄色中央線あり)
速度	制限速度 40 km/h(直進側) 法定速度(左折側)
歩道	緑石, 街路樹, 植え込みのある歩道
ほか	導流帯, 破線, 歩道橋
Ego挙動	
進路	左折
挙動	信号が黄/赤の場合、停止線で停止
リスク	
右左折時の巻き込み	
必要機能	
adf-01-02 交差点通過, adf-01-05 信号認識, adf-01-12 巻き込み検知

左折・直進矢印時、対向車直進
線矢印時、対向車左折・直進

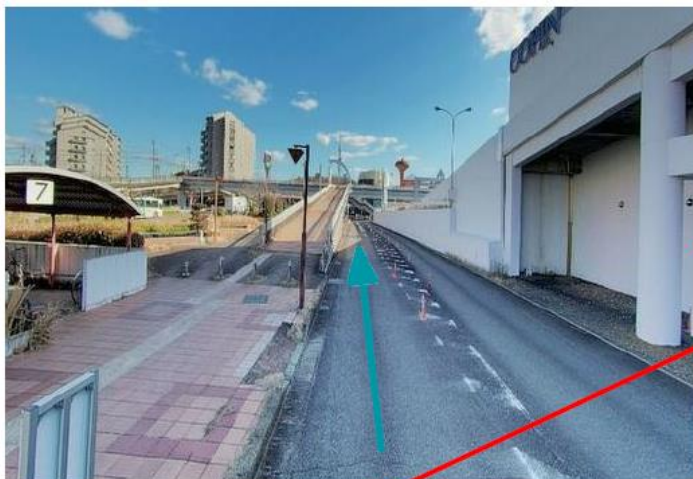
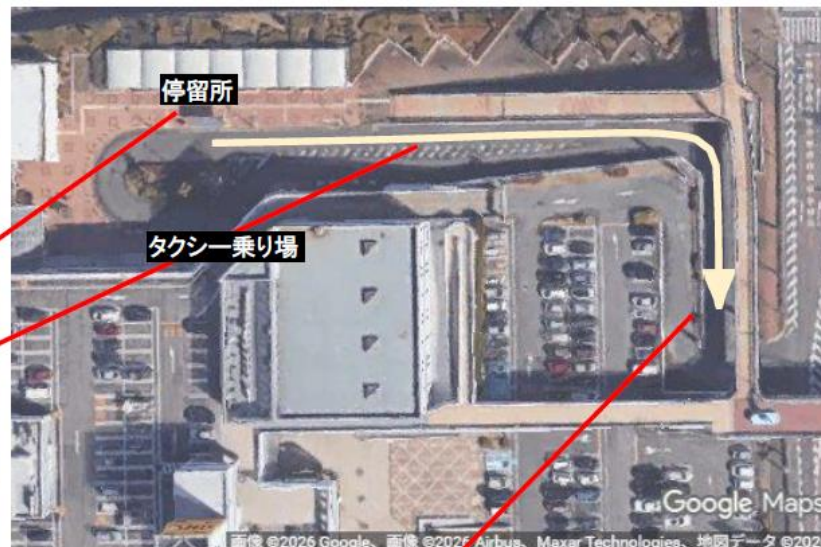
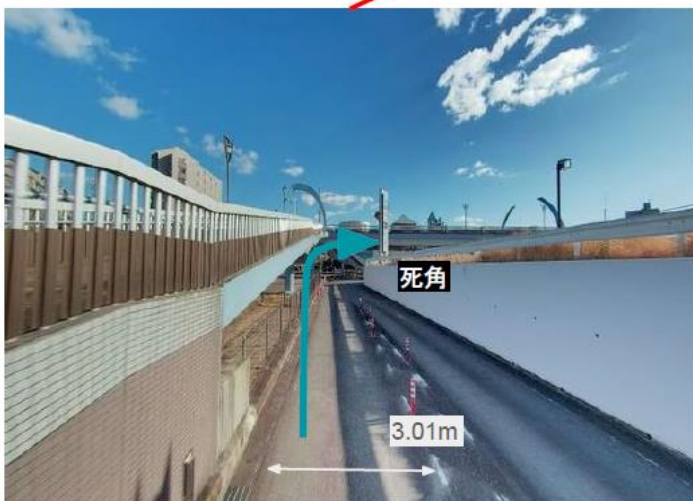
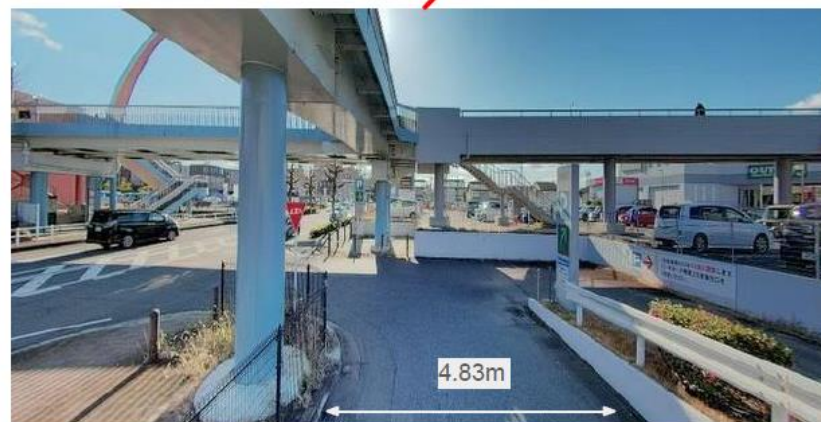
① 桃花台センター(上)停留所 出入り口(往路・復路)

- ・出入口付近では中央線がなく、幅員が約4.8mと狭いことから、自動走行で他車両とすれ違い走行をすることが困難である。
- ・クランク部が壁により死角となっていることから、自動運転車両のセンサーでは遠方からの検知ができず、急停車が起こる可能性がある。

- ✓ 「桃花台センター(上)」停留所において、出入口は往来が激しく、信号待ちの車両も並ぶため、スムーズな運行ができない。
- ✓ 「中央道桃花台」停留所において、停留所までの道路幅員が狭く、対向車とのすれ違いが自動運転ではできない。停留所付近の駐車車両も多いため、回避が必要となる場面があった。出口では、第二走行車線へも注意を払う必要があり、手動介入が必要であった。
- ✓ 交差点付近の停留所において、「①停車のための方向指示器を出し減速→②見通しの悪い交差点のため一時停止→③安全確認後バス停に向け徐行」という順序となっていたが、②から③に移行するタイミングで、後続車に追い抜かれることがあった。

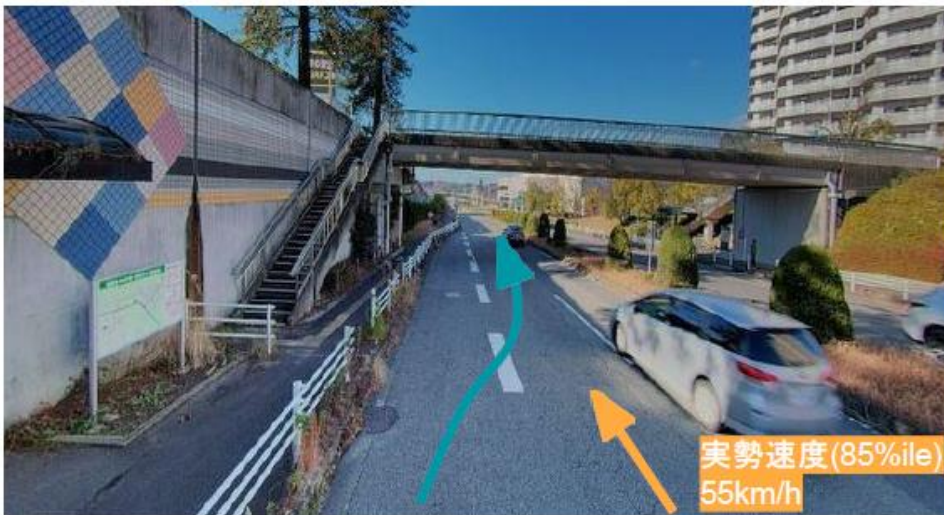
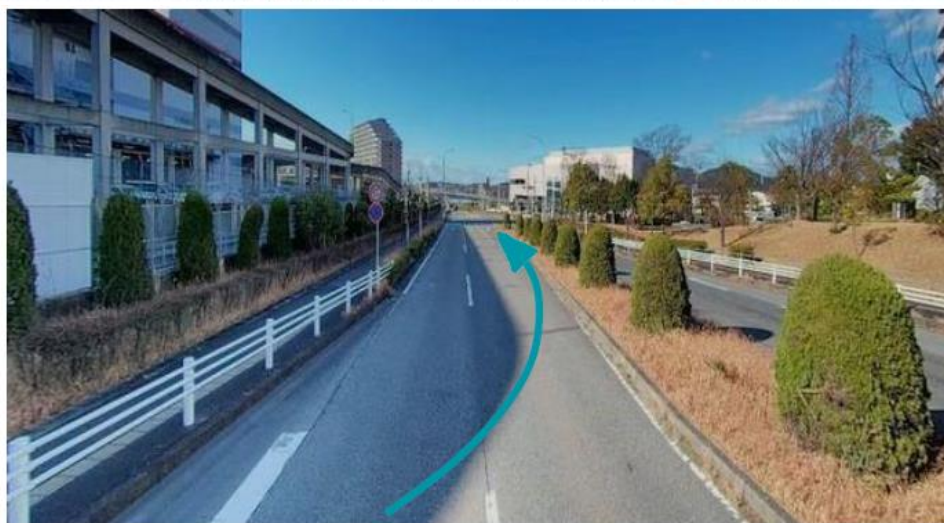
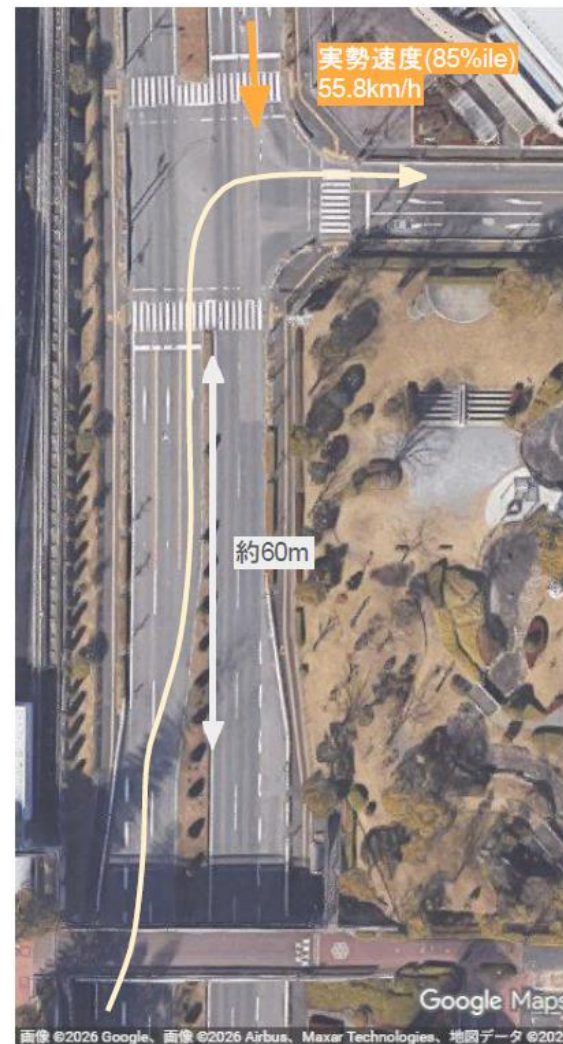
② 桃花台センター(下)停留所 発進後(往路)

- ・停留所発進後すぐに右折レーンに向かうためにレーンチェンジする必要がある。
- ・後方から走行してくる車両の実勢速度が約55km/hであり、スムーズなレーンチェンジが出来ず、交通の妨げになる可能性がある。

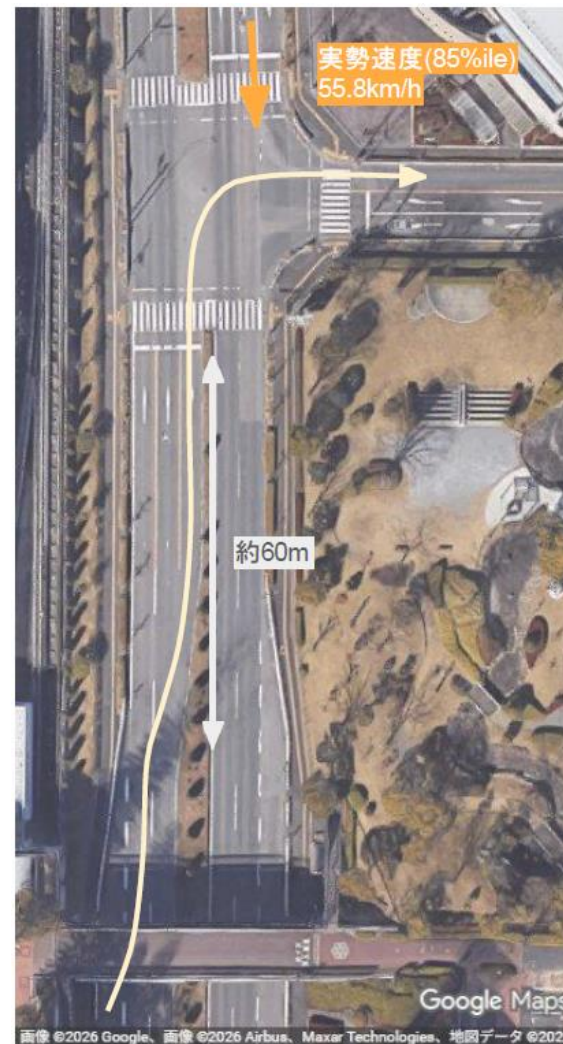
③篠岡小学校南 交差点(往路)

- ・右折矢印信号の無い交差点で、対向車の実勢速度が約56km/hと速く、かつ対向の直進車線が二車線ある。
- ・対向車を過度に検知するなど右折が出来ず、交差点内に取り残される可能性や速度の速い対向車を検知しきれず、対向車がいる状態で右折してしまう可能性がある。

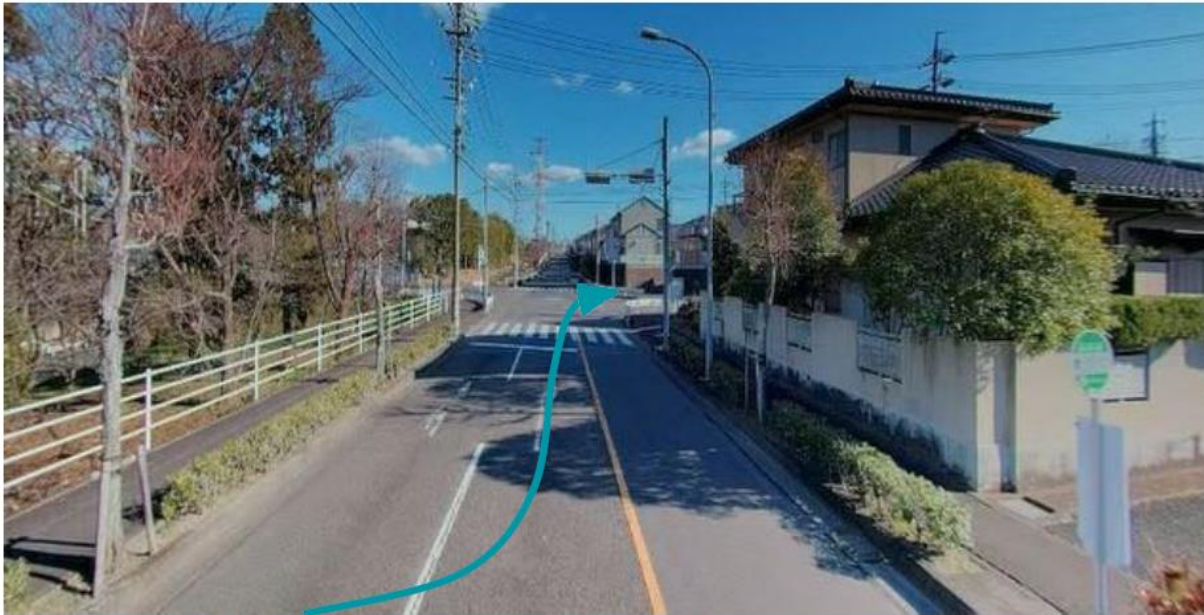
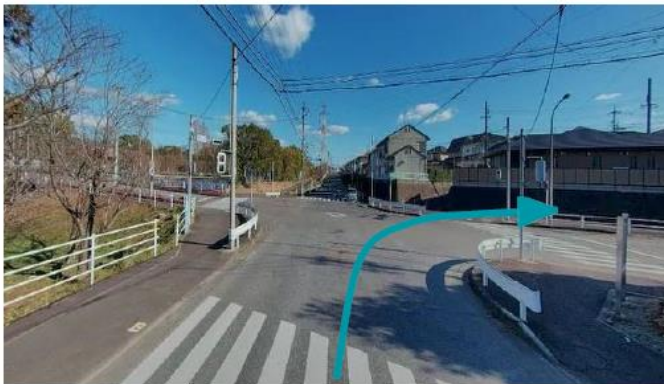
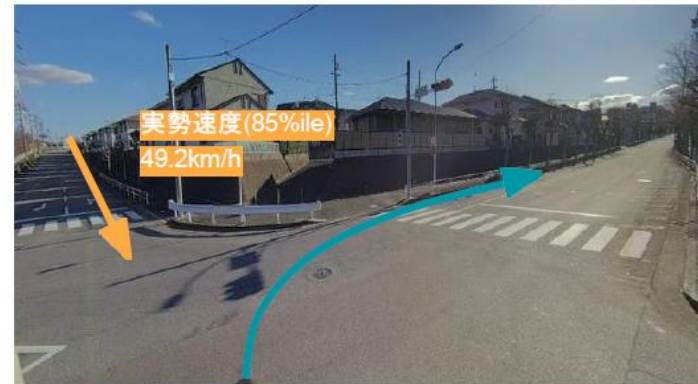
④篠岡三丁目 交差点(往路)

- ・右折矢印信号の無い交差点で、対向車の実勢速度が約49km/hである。
- ・対向車を過度に検知するなど右折が出来ず、交差点内に取り残される可能性がある。

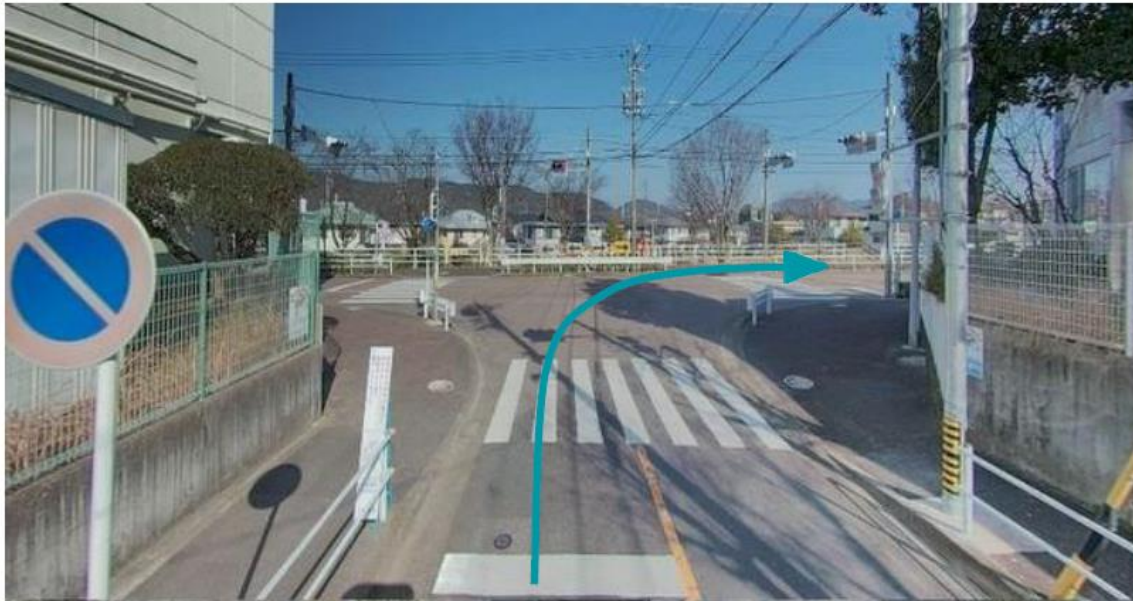
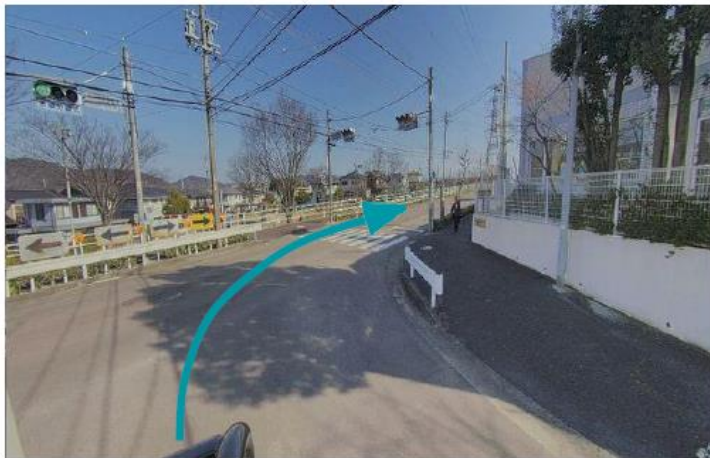
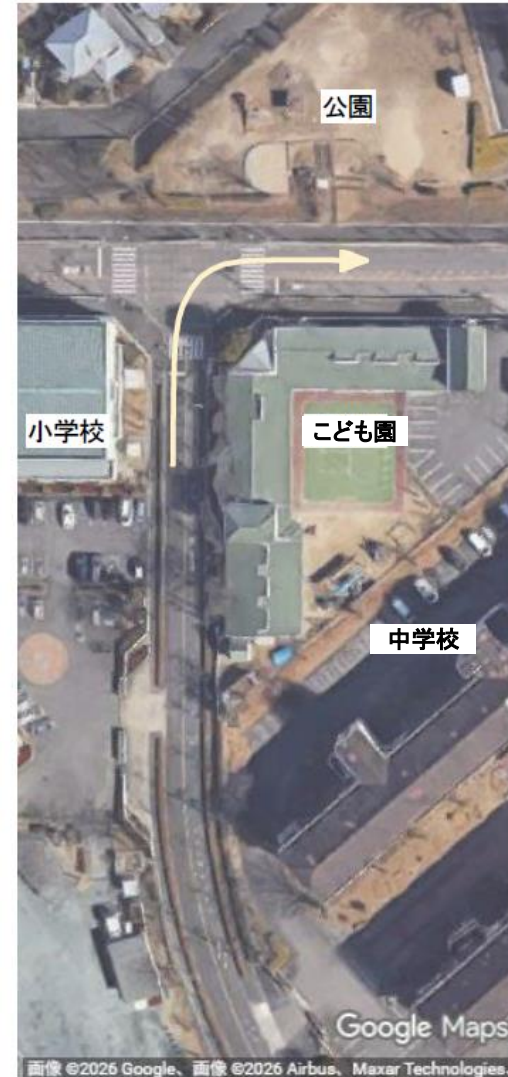
⑤光ヶ丘小学校東 交差点(往路・復路)

- ・歩車分離式の信号で、こども園／小学校／公園に囲まれた交差点である。付近には中学校がある。
- ・他の交差点と比べ、子どもの通行が多く予測され、飛び出しリスクが高い。急な飛び出しへの対応が間に合わない可能性がある。

LED電球信号機(歩車分離式)

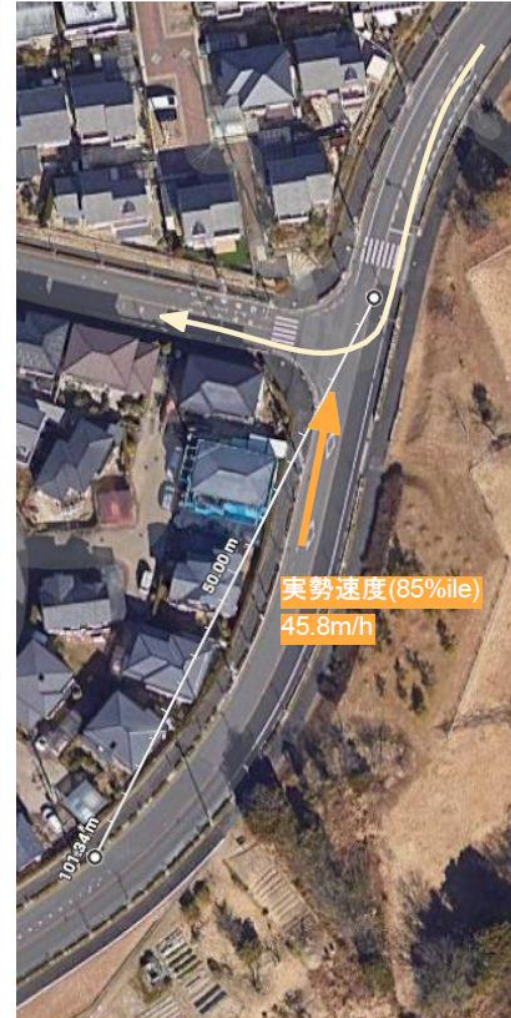
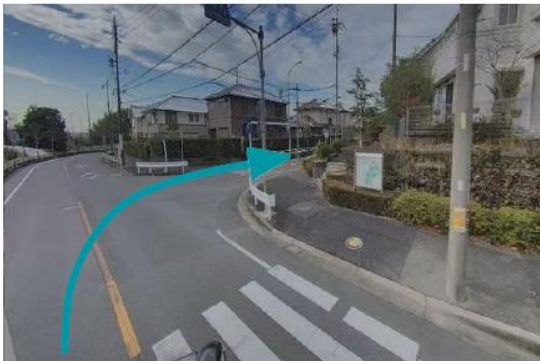
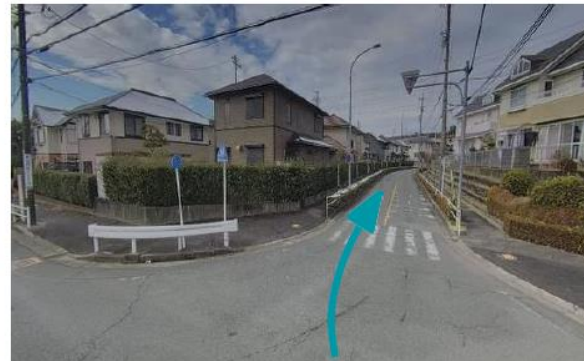
⑥光ヶ丘五丁目 交差点(往路)

- ・信号のない交差点で、対向車の実勢速度は約46km/hである。
- ・対向車線の先がカーブしているため対向車を遠方から認識することができず、右折のタイミングによっては対向車に強めの減速を求めてしまう可能性がある。

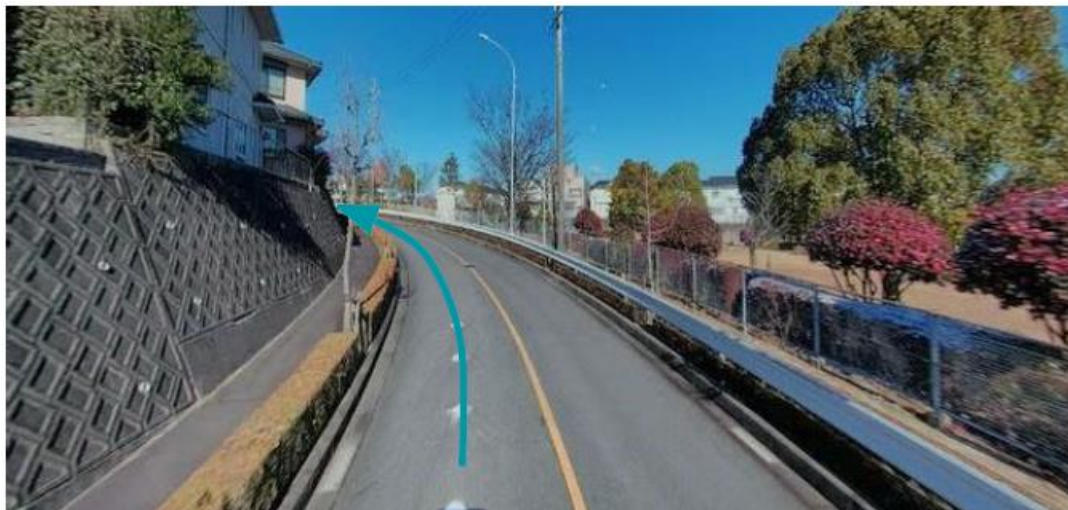
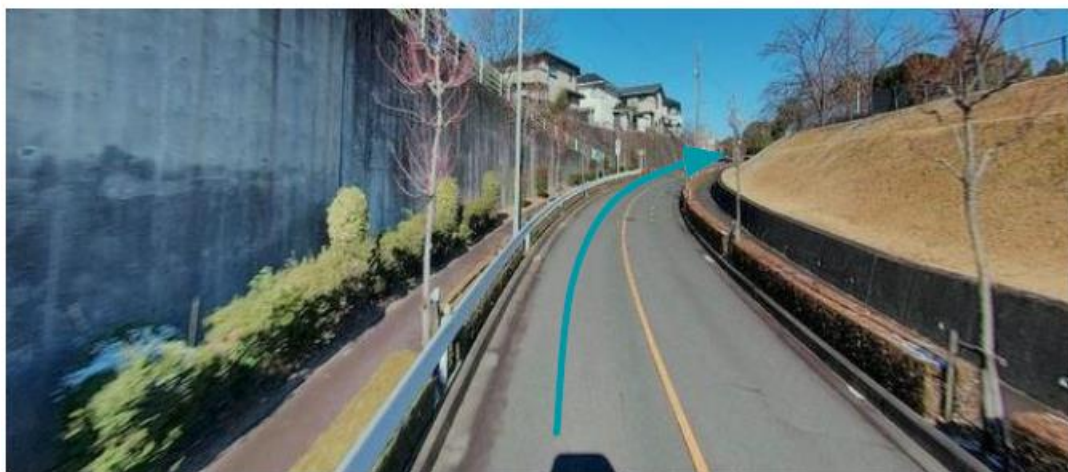
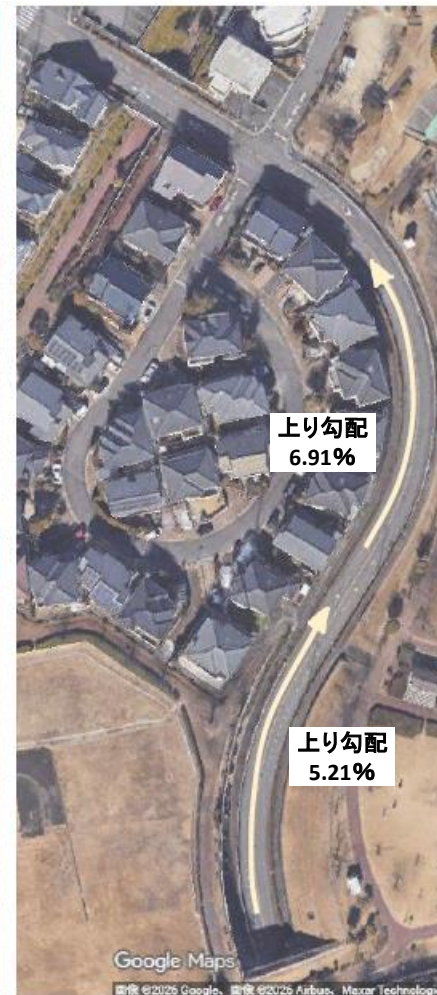
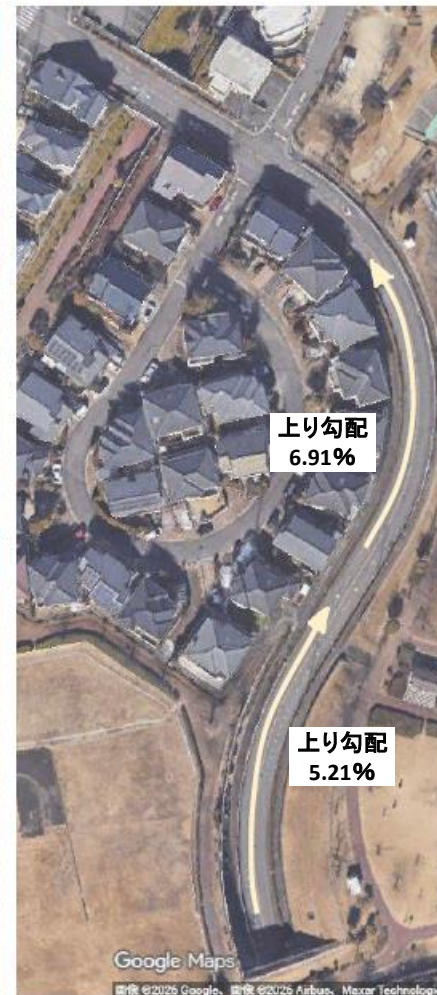
⑦光ヶ丘住宅停留所 発進後の直進

- ・上り勾配が約7%である。
- ・急な飛び出しや対向車のはみ出しに対して、対応が間に合わない可能性がある。

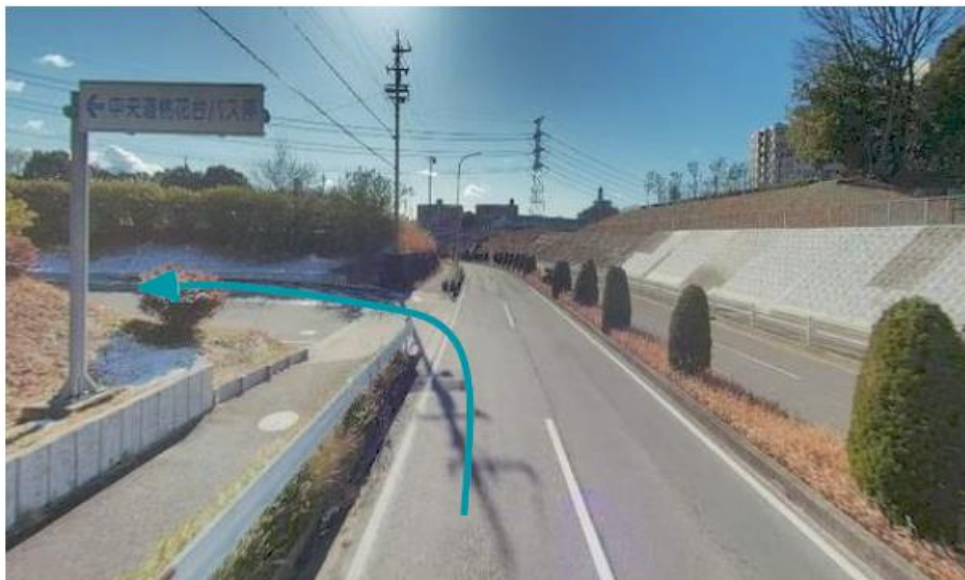
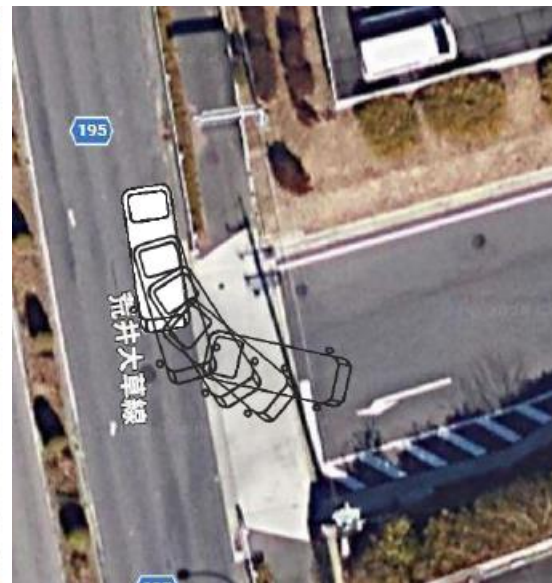
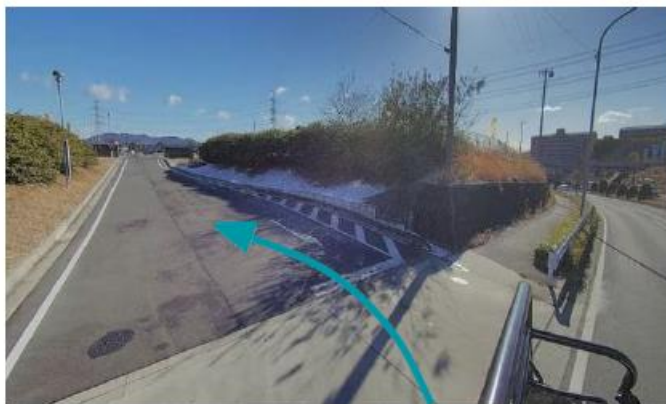
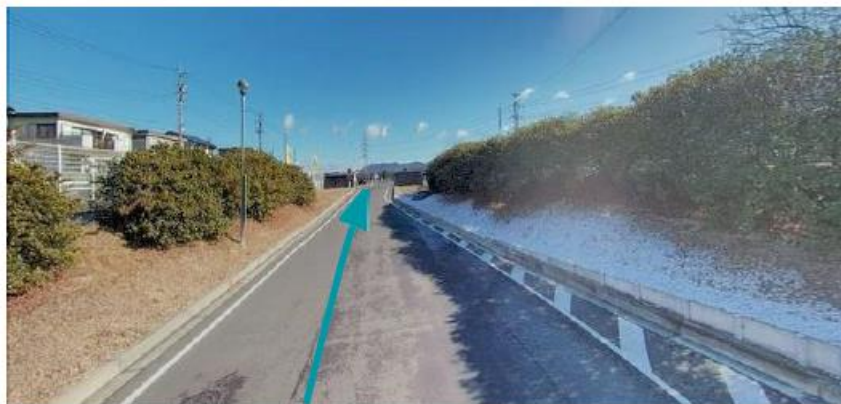
⑧中央道桃花台 入口

- ・出入口の左折退出停止線の位置に左折待ち車両がいる場合に、その車両に反応して、停止時間が長くなってしてしまう可能性がある

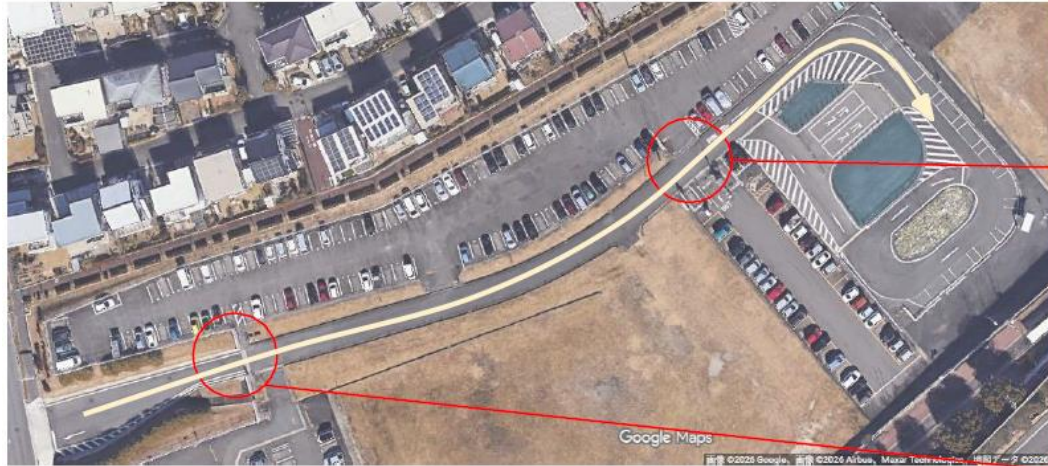
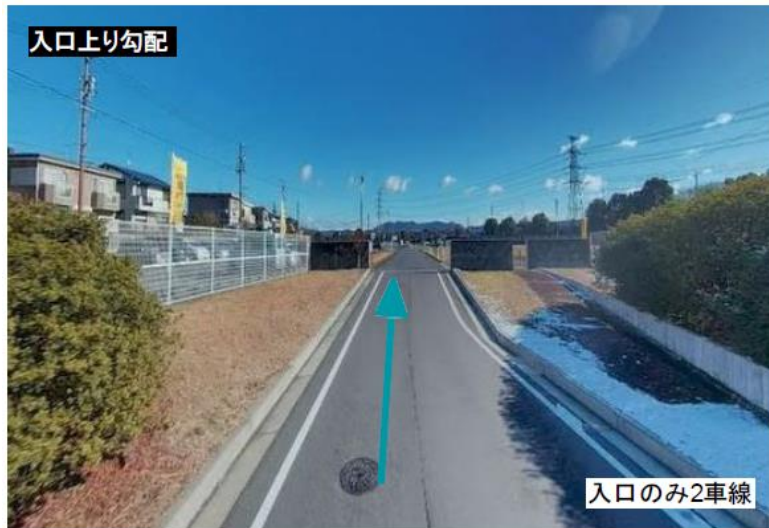
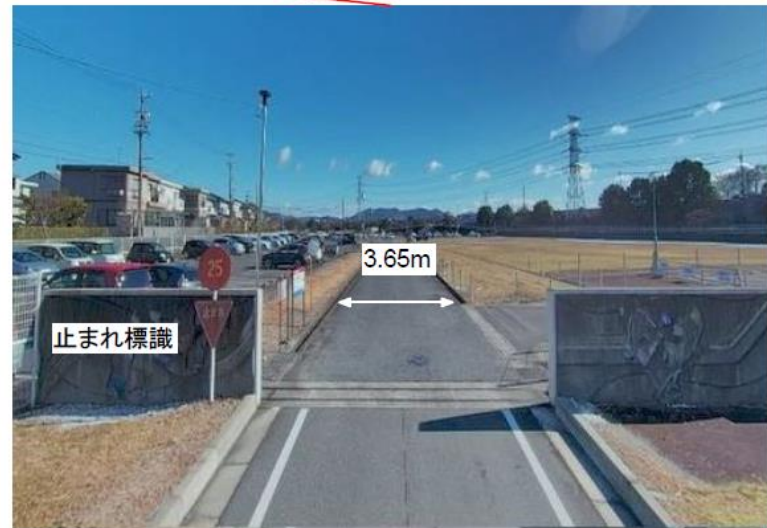
⑨中央道桃花台 直進

・道路幅員が約3.6mと狭いことから、自動走行で他車両とすれ違い走行をすることが困難である。

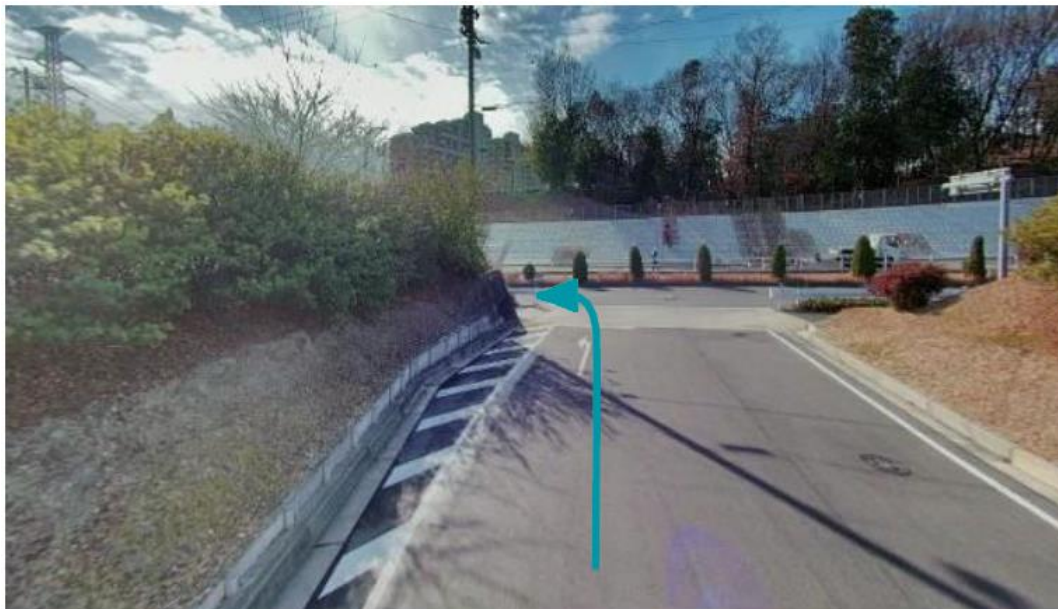
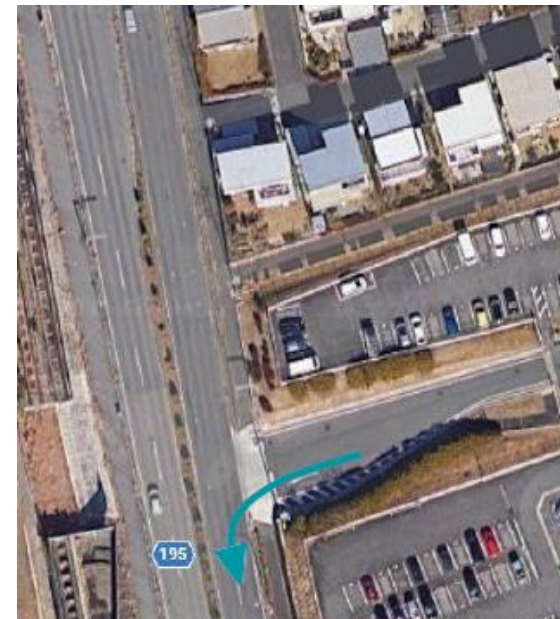
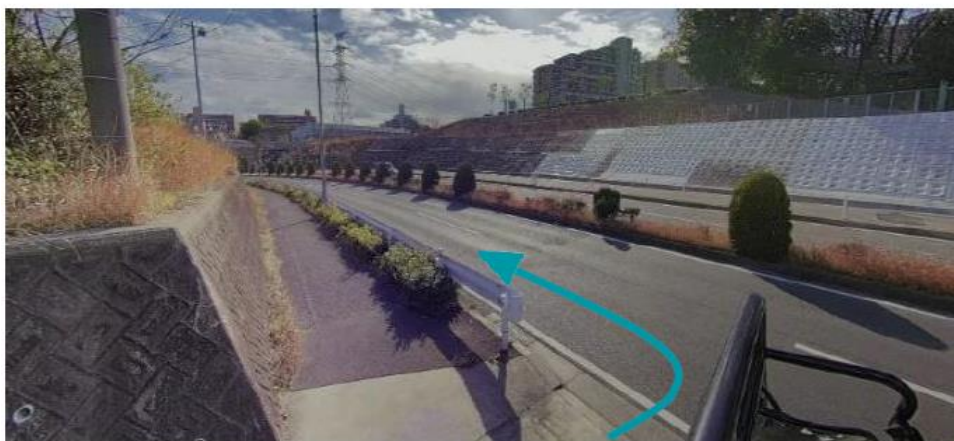
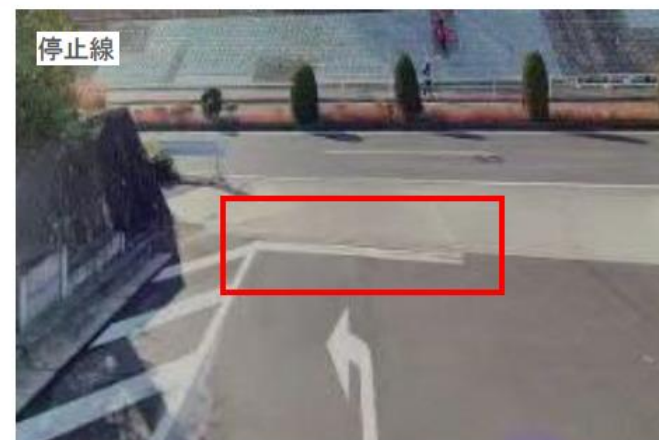
⑩中央道桃花台 出口

- ・法定速度が60km/hである道路へ左折する地点である。
- ・二車線分の走行車両を確認の上、左折する必要があり、停止時間が長くなる可能性がある。

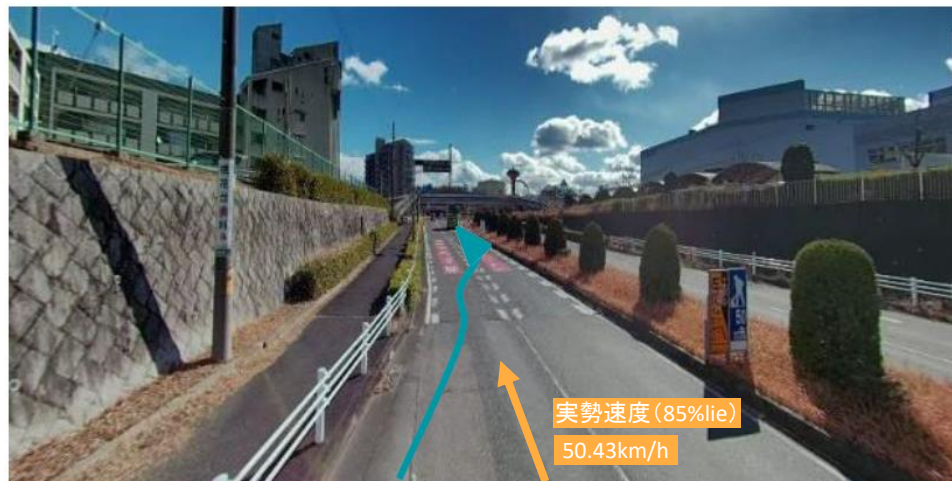
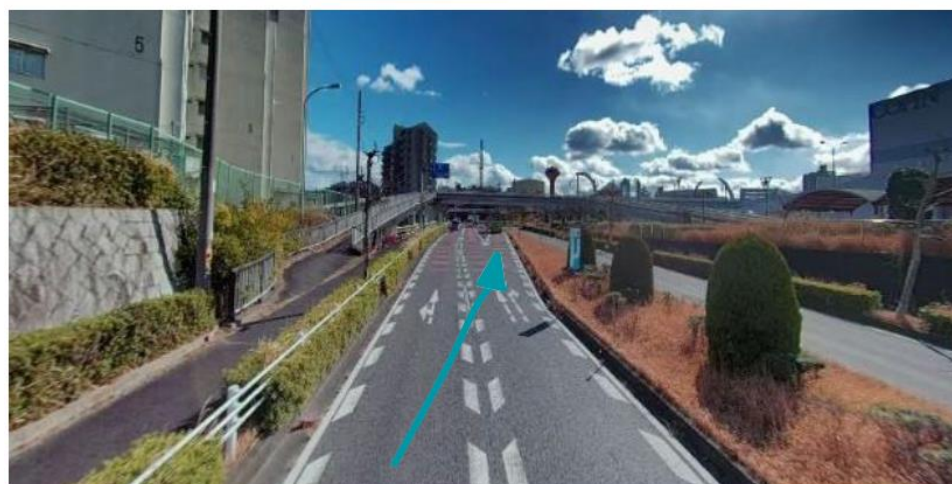
⑪ 桃花台センター(下) 停留所 発進後(復路)

- ・往路と同様に、停留所発進後すぐに右折レーンに向かうためにレーンチェンジする必要がある。
- ・後方から走行してくる車両の実勢速度が約50km/hであり、スムーズなレーンチェンジが出来ず、交通の妨げになる可能性がある。
