「史跡小牧山主郭地区第2工区整備工事」について

〈小牧山山頂（主郭）及び大手道沿いの石垣復元を含む史跡整備工事の概要〉

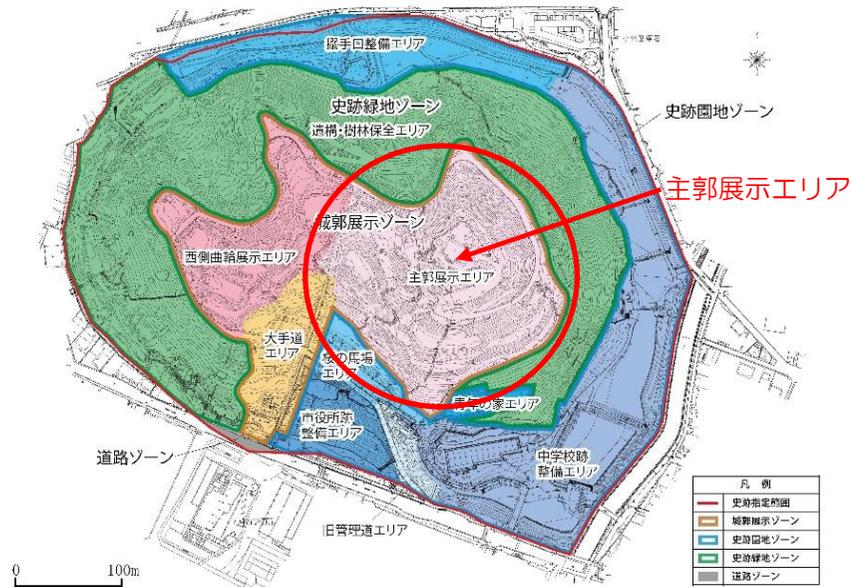
図1 史跡小牧山整備ゾーニング計画図

史跡小牧山の山頂部を中心とする主郭展示エリア（図1）の整備については、『史跡小牧山保存活用計画』・『史跡小牧山整備基本計画』・『史跡小牧山主郭地区整備基本計画』に基づいて発掘調査を行い、その成果を基に整備工事を行っています。

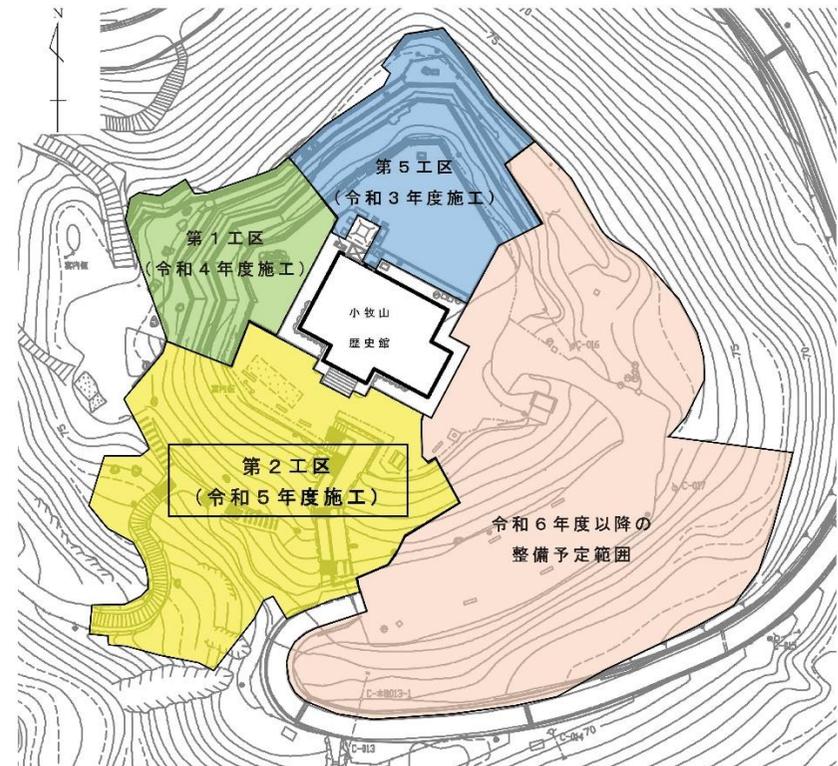
図2 整備工事位置図

山頂部主郭の整備は、令和3年度から整備工事を開始し、このたび、3年目となる令和5年度に施工した第2工区の整備工事が竣工しました。

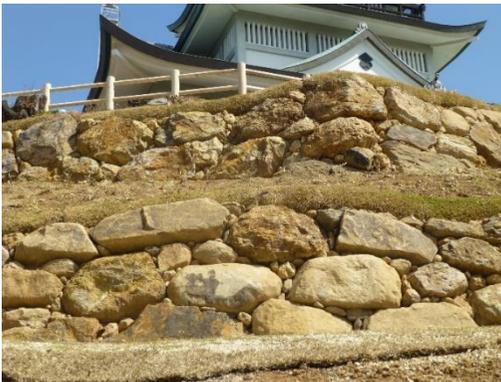
石垣Ⅰ（上段）と
石垣Ⅱ（下段）

上：整備後
下：調査時

石垣は、過去2年間の整備と同様、発掘調査で確認したオリジナルの築石（石垣に積んである石）に、新たに購入した石をオリジナルの石垣と同じく野面積みという積み方で積んで復元整備しました。

※ 復元した石垣の延長距離・平均高さ（調査による推定高）

石垣Ⅰ：72.0m・2.0m（2.5～3m） / 石垣Ⅱ：7.0m・1.2m（2m） / 大手道沿いの石垣：54.1m、1.2m（2m）

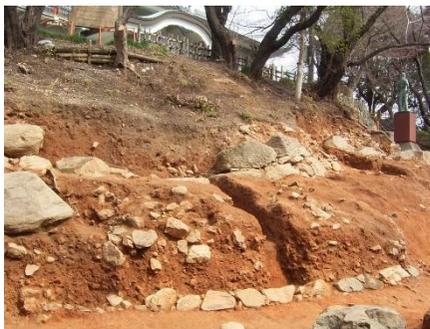
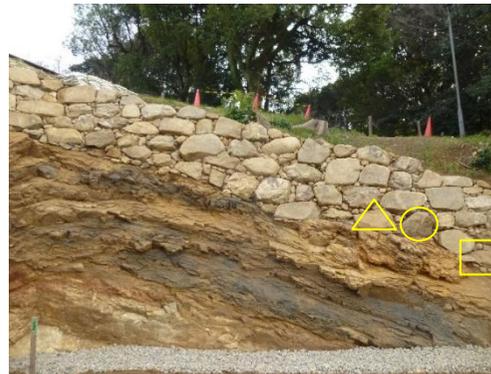
大手道沿いの
岩盤と石垣

同記号の
石が同じ
石です。

上：整備後
下：調査時

大手道沿いには、小牧山本来の岩盤を加工して切り立て、その上に石垣を積んだ部分があります。その部分の整備では、築城当時の岩盤面を露出させて、石垣を復元しています。

切り立てられた岩盤

岩盤面は築城当時のものです。最も高い北東角部分の岩盤の高さは3.2mで、その上の石垣は約2mの高さがあったと推定しています。整備では、岩盤手前の園路部分を約30cm埋めています。復元した石垣の高さは約1.2mです。

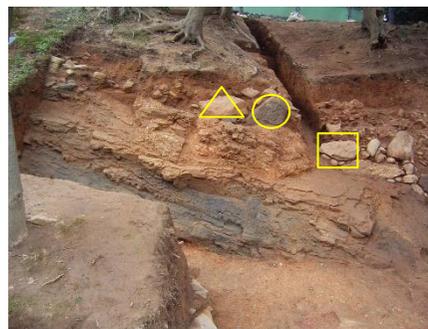
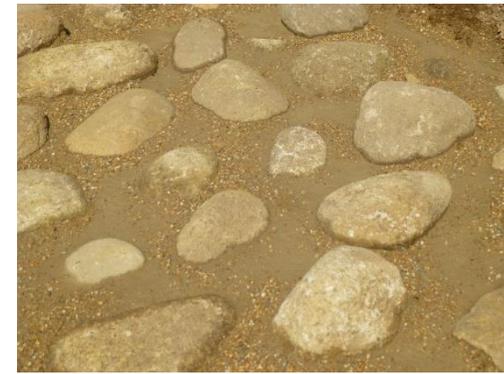
上：整備後
下：調査時

玉石敷

発掘調査で、大手道の山側法面際に確認された玉石敷を復元しました。道への雨水流出を軽減するために設置していたと考えられます。石は主郭地区の調査で出土した石を使用しています。

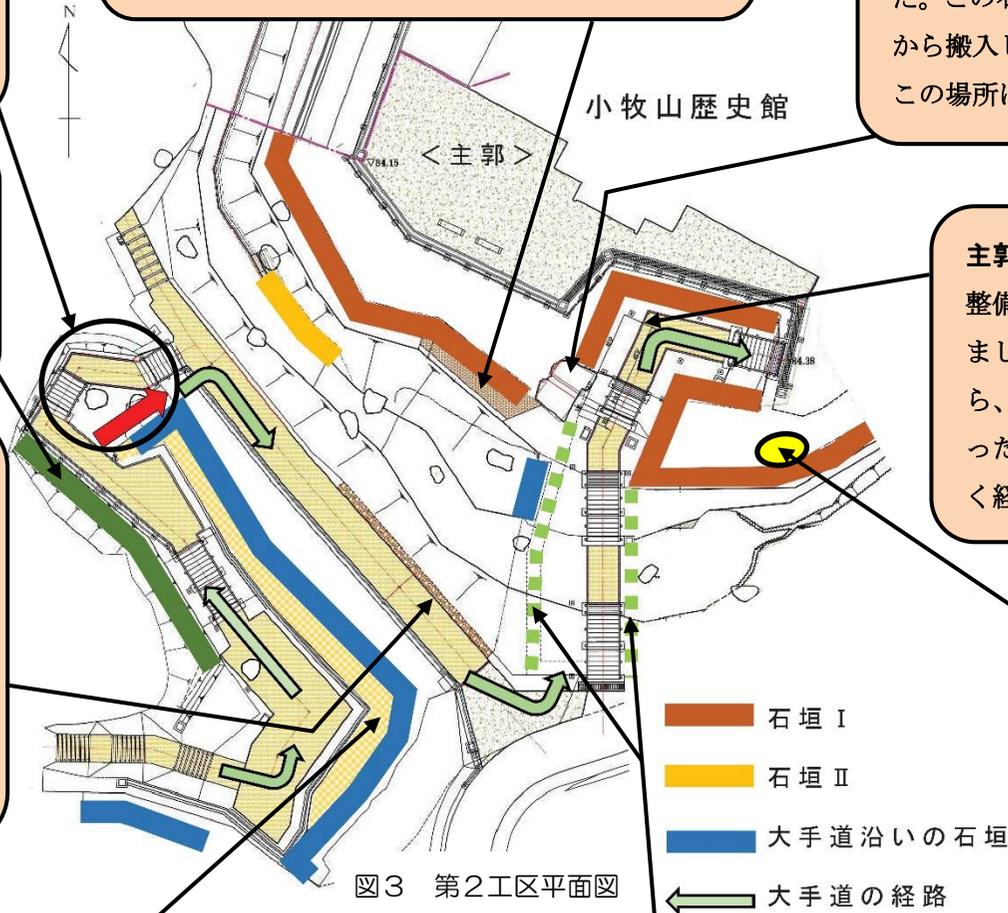
図3 第2工区平面図

大手道の経路

本来の大手道の経路は、石垣に沿う経路（赤色矢印）と考えられますが、転落石（石垣Ⅰから崩れ落ちた石）をこの場所に残したため、園路を迂回させています。

土塁

小牧・長久手の合戦時に築かれた土塁を復元しています。（ササを植栽している部分）

玉砂利敷

石垣Ⅰの前面に発掘調査で確認された玉砂利敷を、新たに購入した砂利を用いて復元しました。石垣Ⅰの前面が通路として利用されていた可能性があります。

花崗岩の巨石

南側の石の上にあった銅像移設（R4年度）後、銅像を建てるために搬入された土を取り除きました。この石は、小牧山の北側約3kmにある岩崎山から搬入したと考えられ、主郭への入口にあたるこの場所に置かれました。

主郭への経路

整備前は左（西）に折れて山頂へ上っていましたが、発掘調査で、石垣の残存状況から、右（東）に折れて山頂へ上る経路であったことを確認したので、調査結果に基づく経路に復元しました。

観察デッキ（木階段）両側の植栽（コクチナシ）は、推定される大手道の位置を示しています。
