史跡小牧山大手道第2次発掘調査 現地説明会 資料

令和7年12月13日（土）

1 調査の概要

小牧山城（国指定史跡 小牧山）

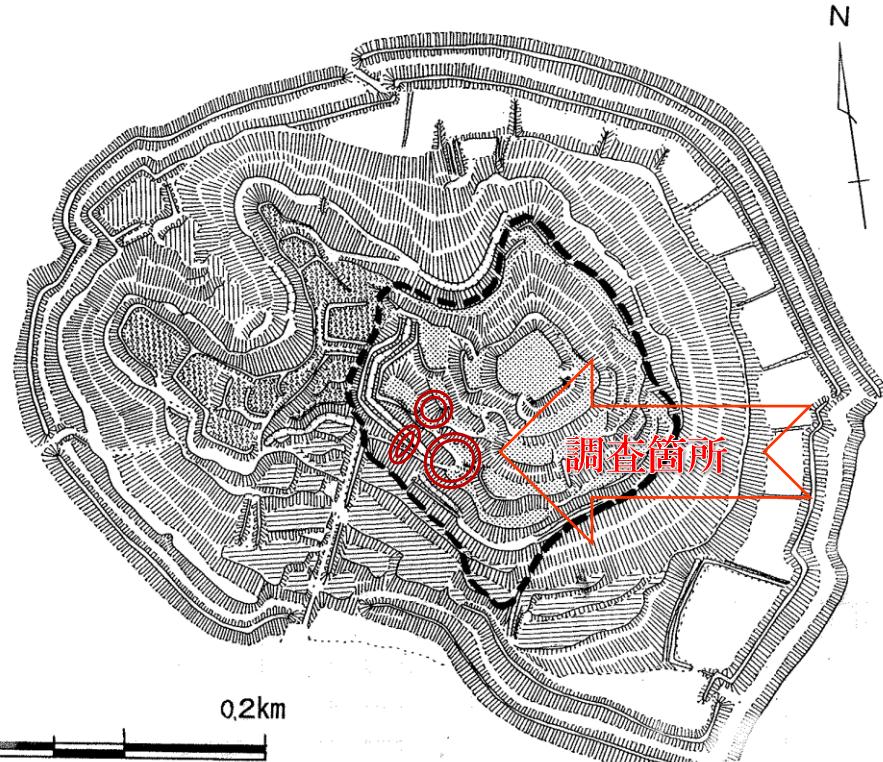
小牧山城縄張図
(破線の範囲が主郭地区)

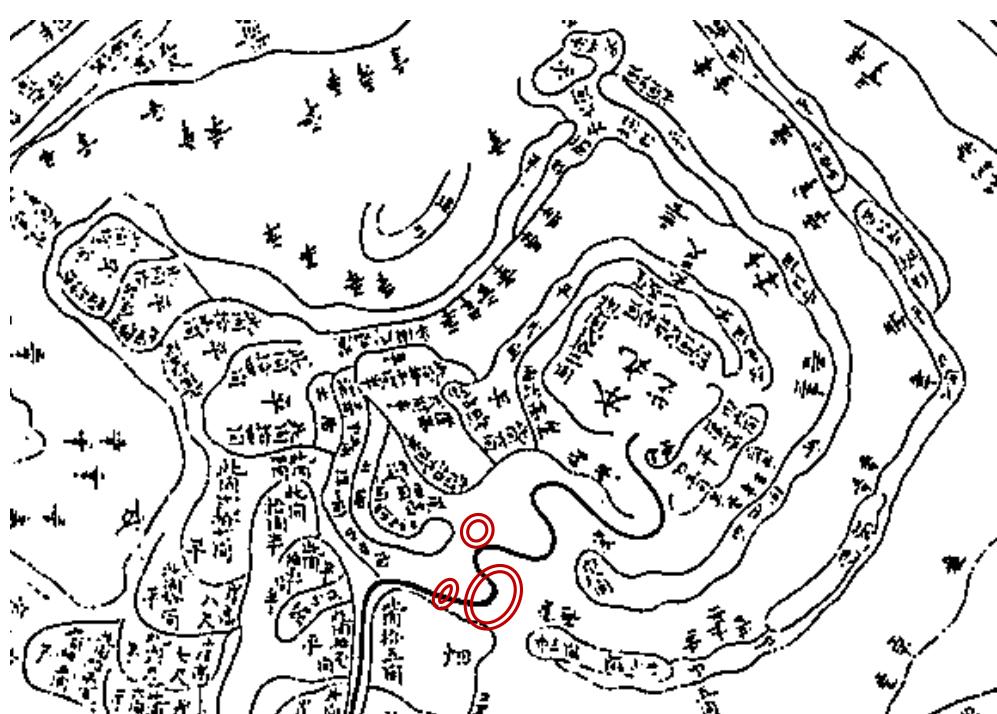
春日井郡小牧村古城絵図(模写・部分拡大)
※十七世紀中頃 名古屋市蓬左文庫所蔵

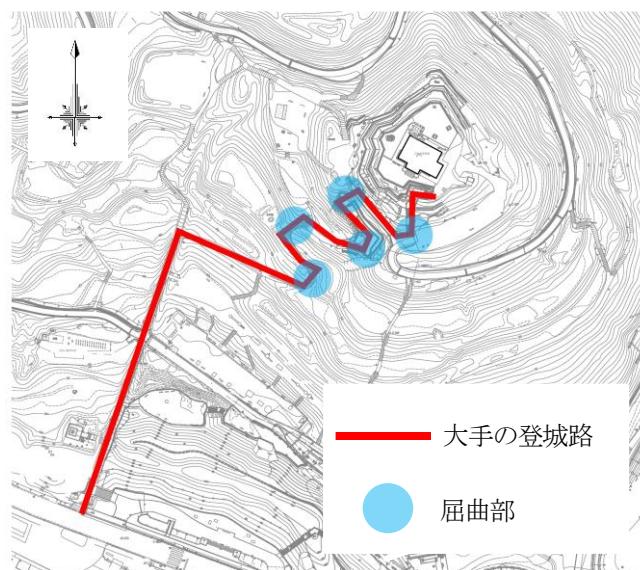
図1 大手の登城路のルート

本年度は、史跡小牧山の大手の登城路の発掘調査を実施しました。麓から山頂へ至る大手の登城路は、麓から中腹に至るまでは北に向かって直進し、中腹で東に直角に折れ、更に直進したのち、山頂まで「コ」の字型の屈曲を5回繰り返します（図1）。大手の登城路では、これまでにも試掘・発掘調査を行っており（付表1参照）、永禄期（織田信長築城時）の登城路の状況や、永禄期以降に改修が加えられていることを確認しています。

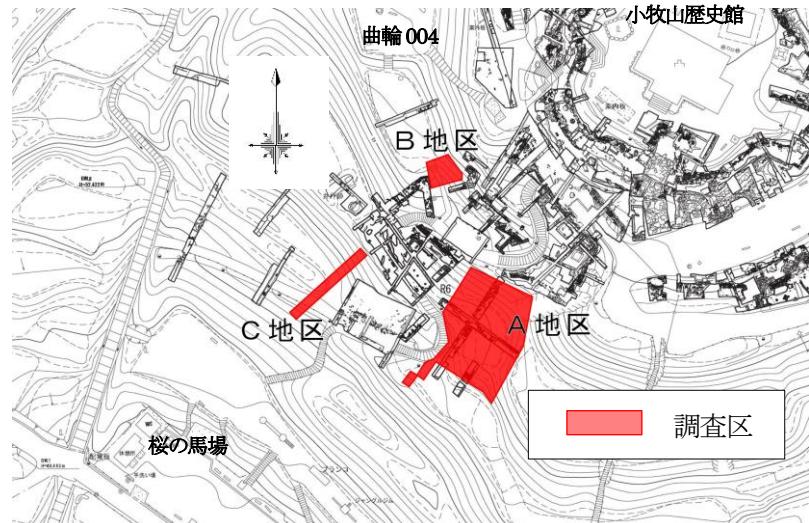
図2 調査位置図

今回の調査区（図2）は、一番下の屈曲部（A地区）、下から2番目の屈曲部の北側隅部（B地区）、中腹で東に折れ直進する大手の登城路とその北に沿う土塁と空堀部分（C地区）にあたります。

A地区では、一番下の屈曲部における大手の登城路の位置や構造、山側の法面の状況を確認するため、B地区は、大手道と曲輪004南東法面の状況や屈曲部北側の入隅の状況を確認するため、C地区は、小牧・長久手の合戦時に改修された登城路や土塁、空堀の状況を確認するために、それぞれ調査区を設定し、調査を行いました。調査で得られた主な成果は以下のとおりです。

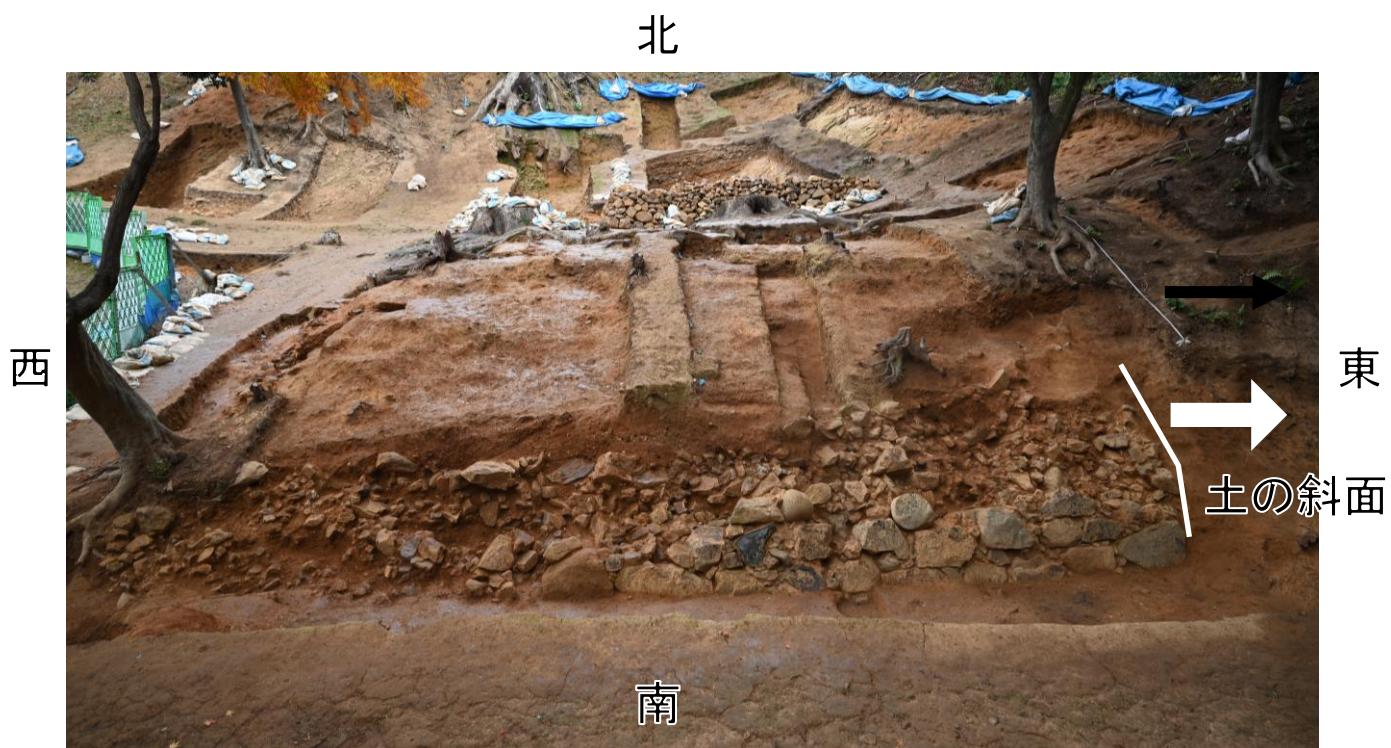
石垣（南面）（写真1）は、築石の一部と裏込石が残存していました。築石は最大で3段分残っていましたが、裏込石の残存状況から、本来は約120cmの高さがあったと考えられます。石垣の上部は崩落しており、原形をとどめていませんが、石垣の上が土の法面になる腰巻石垣であった可能性が想定されます。石垣の構築状況を確認するために、基底石の前面にトレンチを入れたところ、基底石の下部に薄く扁平な石材が据えられていました（写真2）。また、石垣（南面）の内、西側は築石が滅失していましたが、同様な扁平な石材（写真3）や裏込石が残っていたことなどから、本来は石垣があったと考えられます。石垣（南面）の推定延長は9mであり、石垣の東端から東側は土の斜面になっています

この石垣に使用される石材の多くは小牧山産堆積岩ですが、石材の中には花崗岩4石と川原石3石が含まれていました。花崗岩や川原石は小牧山の外から持ち込まれた石材で、花崗岩については、小牧山の北方約3kmにある岩崎山から運んできたものと考えられます。花崗岩の石材が使われていることなどから、この石垣は永禄期に築かれたものと推定されます。築石の大きさは、縦15~40cm、横20~70cmです。裏込石は径10~20cmの角礫が主体で、川原石も使用されています。

写真1 石垣（南面）検出状況

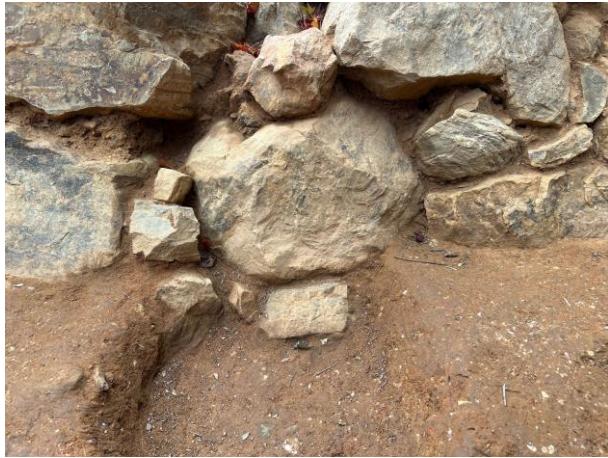
写真2 基底石下部の扁平石材検出状況

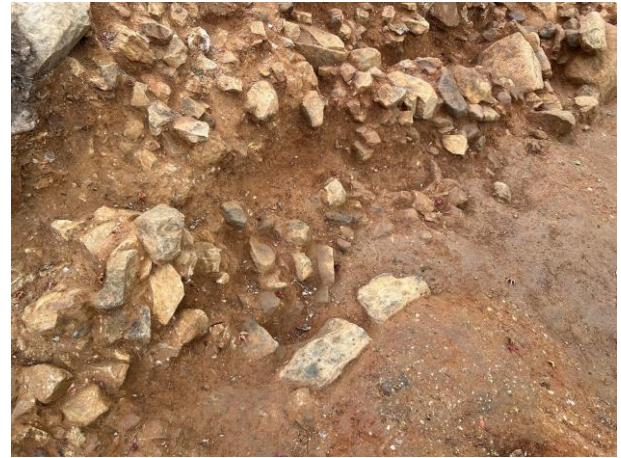
写真3 扁平な石材検出状況

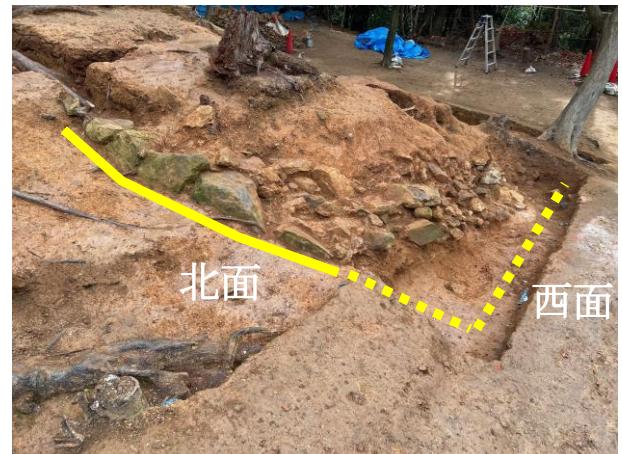
石垣（西面）（写真4）には、築石は一つも残存していませんでしたが、裏込石が残っていたことから、石垣があったと考えられます。石垣は裏込石の残存状況などから、南から北へ登っていく大手の登城路の傾斜に基底石の高さを合わせながら築かれていたと考えられます。

石垣（北面）（写真4）は、5石の石材が残存していました。裏込石の残存も確認できましたが、周辺の遺構面の高さなどから考えると、石垣はそれほど高く積まれていなかったと想定されます。

石垣の上部には平坦な面が造られており、この平面上にはピットなどの遺構がありました。その遺構の性格は現在のところ不明です。

写真4 石垣（北面～西面）

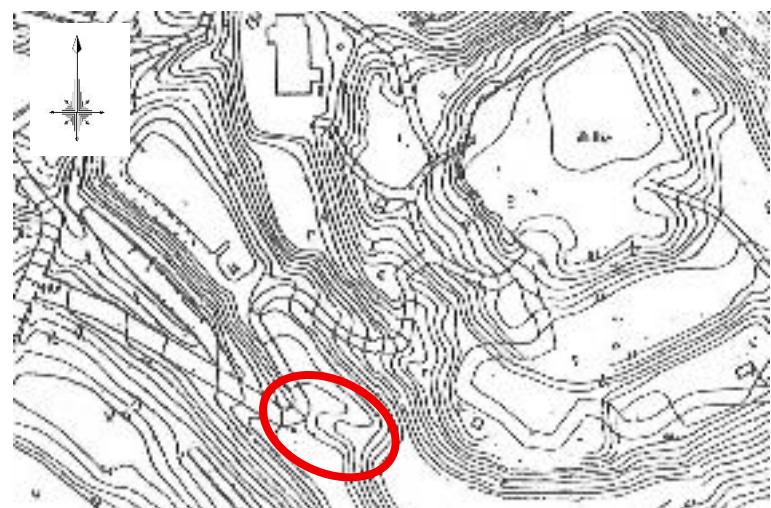
図3 昭和2年地形測量図

昭和2年地形測量図（図3）を見ると、図内赤丸部分が東から西へ突き出すような地形になっています。上記の石垣の確認された場所とちょうど重なっており、昭和2年時点では石垣の構造を反映させたような地形があったと考えられます。

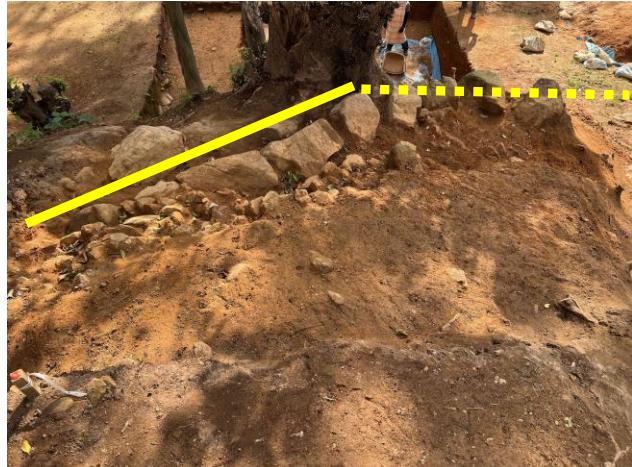
石垣の石材が残存していたのは、基底部の石材のみでした（写真 5）。基底石の下に木の根が入っており、本来の位置から移動してしまったものもありました。残存する石垣石材は小牧山産堆積岩で、大きさは、縦 15～25 cm 以上、横 25～60 cm、奥行き 35 cm 程度です。裏込石は径 10～20 cm の角礫が主体で、裏込石の奥行は 40 cm ほどです。

写真 5 石垣検出状況

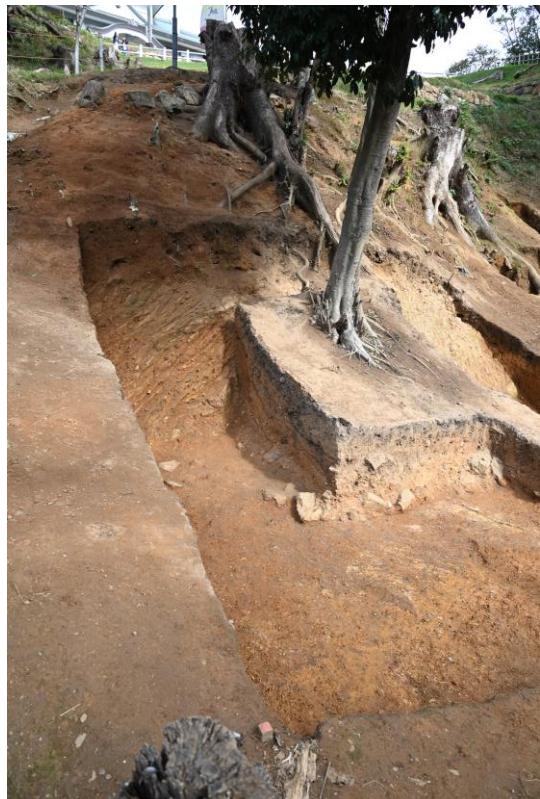
石垣の下部は、土と岩盤を切り立てており、約 60 度の傾斜があります（写真 6）。斜面の東側では岩盤はほぼ露出しておらず、土の切岸となっています。切岸は緩やかに屈曲し、南側に折れていきます。南に折れた先の切岸の傾斜は 30～35 度と、北面の傾斜と比べても緩やかになっています。

写真 6 切り立てられた岩盤
(大手の登城路沿い)

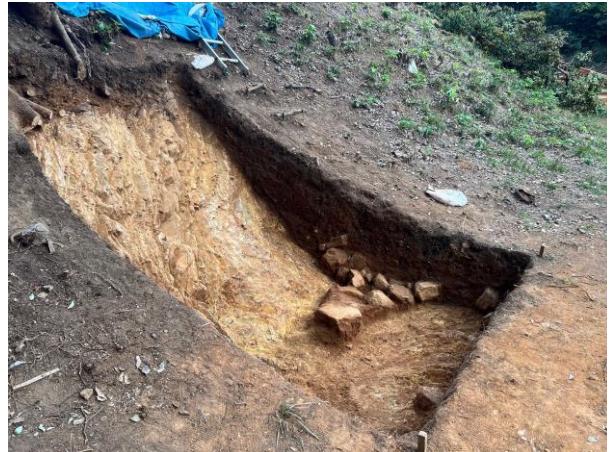
今回の調査地では、空堀は岩盤を削平して掘られていました（写真 7）。堀底は岩盤を平らに削り出しており、幅は約 2 m ありました。空堀の山頂側法面の下方では岩盤を削平しており、法面の傾斜は約 40 度です。

写真 7 空堀検出状況（天正期）

B 地区では、大手の登城路と、その北にある一段高い曲輪（曲輪 004）の間の法面の状況を確認するため調査を行っています。詳細については、現在も調査中ですが、登城路と曲輪の間については、曲輪 004 を造成するために土を積んだり、また、一部では岩盤等を削ったりすることによって、高さ約 2.5m 程度の段差を造り出していました（写真 7）。

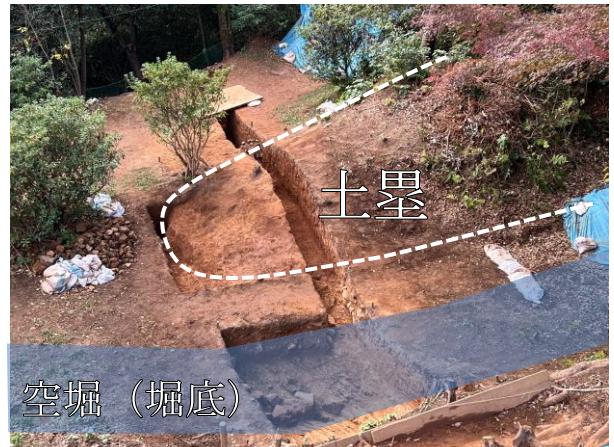
土壘は天正期に築かれたもので、上記の堀底からの土壘頂部までの比高差は 1 m 以上ありました。調査区内では、土壘の東側法面と考えられる傾斜を確認したため、今回の調査地点が土壘の東端と考えられます（写真 8）。

写真 8 土壘検出状況

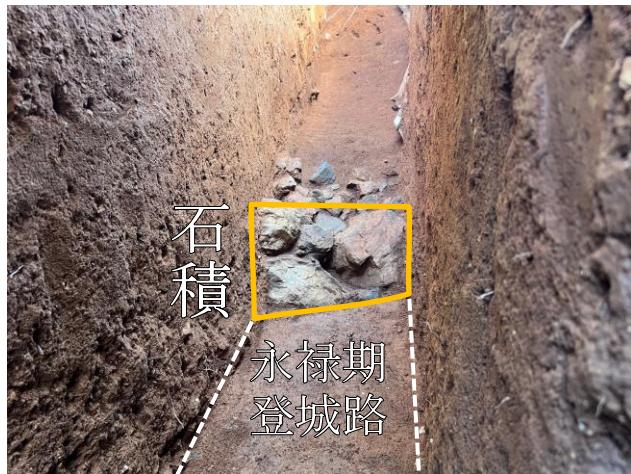
現地表面の約1.5m下で確認した永禄期の登城路は、山頂側と山麓側の両側に石積が築かれていました。

山頂側の石積の石は2段分で高さ約40cmであり、上部は崩れています（写真9）。各石の大きさは15cm大~30cm×20cm程度です。山麓側の石積の石は4段で、永禄期の登城路とほぼ同じ高さまで積まれていることから、ほぼ当時の様相を残していると考えられます（写真10）。各石の大きさは15cm×5cm程度の薄いものと、25cm×20cm程度です。

写真9 大手道山頂側石積（永禄期）

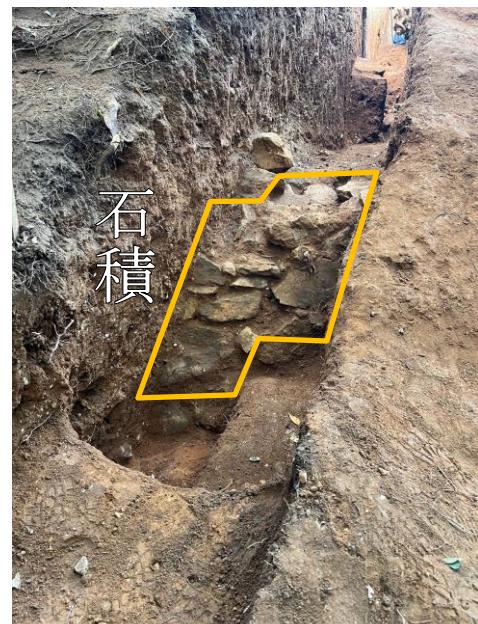
写真10 大手道山麓側石積（永禄期）
