表土の下から...

岩のガベ あらわる

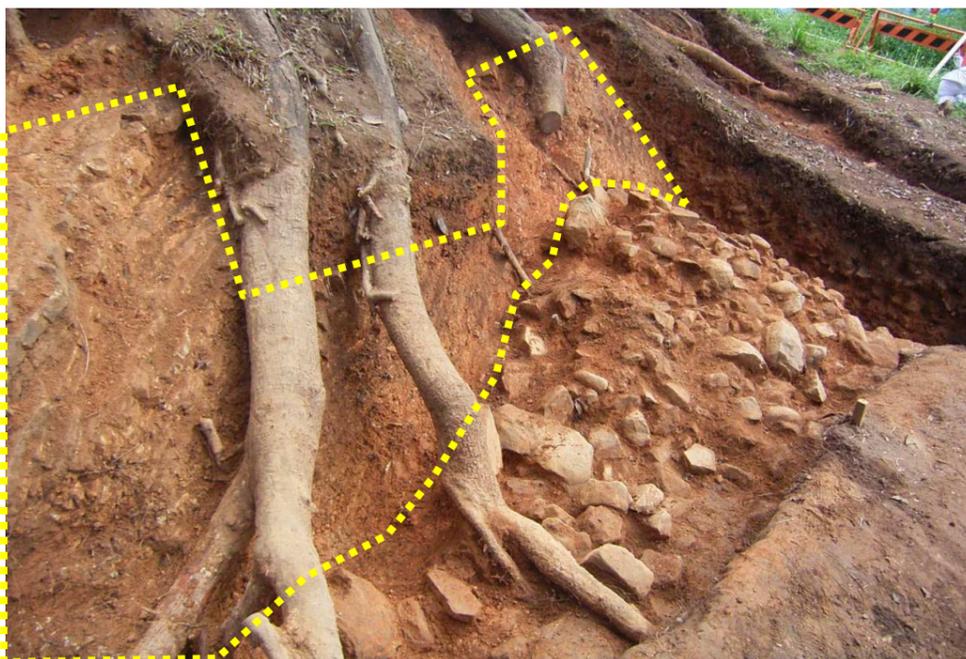
【写真1】 表土の下からあらわれた岩盤壁面(破線部内)

発掘調査は、調査区のほぼ半分について表土の掘削が終了しました。表土の下からは切り立った「岩の壁」があらわれつつあります。(写真1) これは、もともと小牧山の地盤である岩(チャート)を城の設計図に合わせて水平・垂直に削り出して作られた人工の壁面です。岩の壁の前には上方にあった石が転落して堆積しています。石材の転落状況を写真等で記録し、転落石を取り除くと、岩の壁はさらに下方に続いているようです。(写真2) 過去の調査でも、加工された岩盤壁面を確認していますが(写真3)、大手登城路に沿ったこの調査地点でも、大掛かりな築城工事が行われた状況が推察され、当時の小牧山城の威容がうかがわれます。

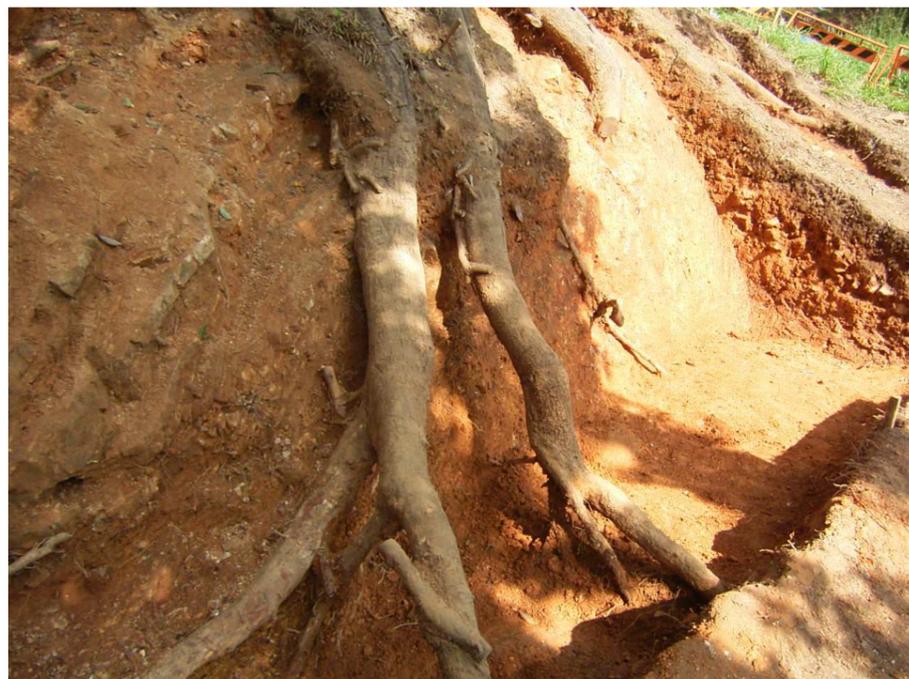
【写真2】 転落石を取り除いた後の岩盤壁面

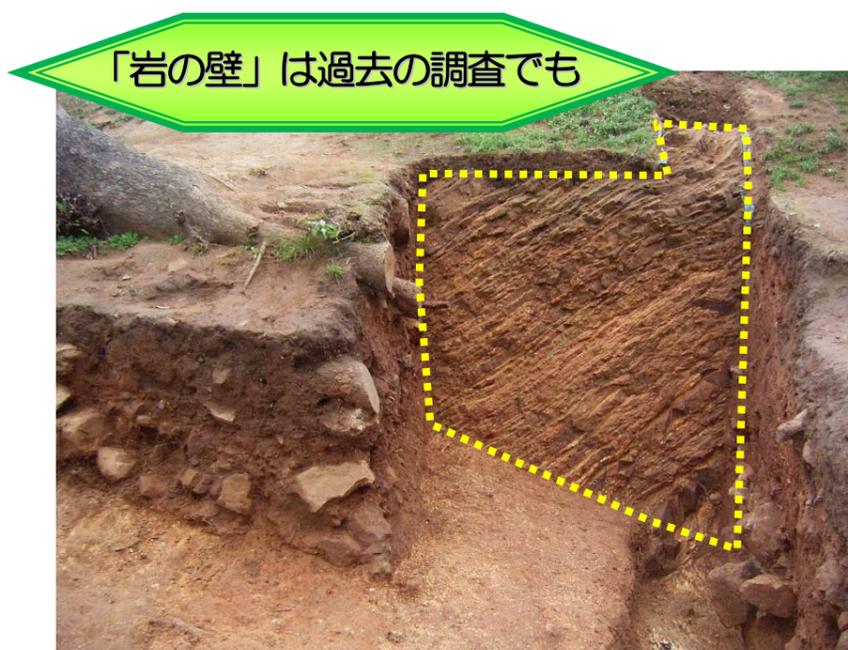
【写真3】 2019年の発掘調査で見つかった岩盤壁面(破線部内)
