愛知県指定天然記念物

# 岩崎清流亭の藤整備基本計画

小牧市教育委員会

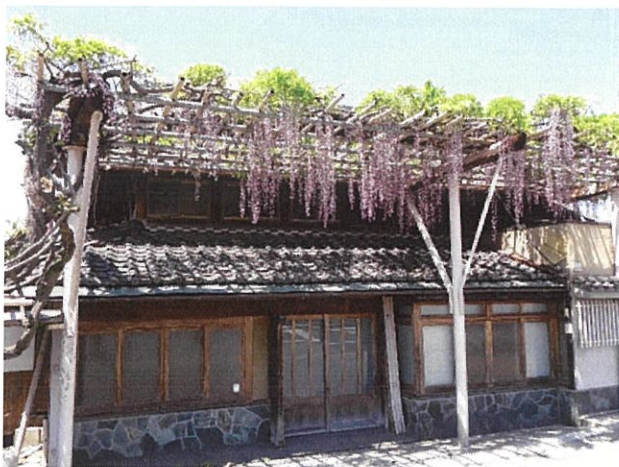
## 東側（玄関）

- ・ 道路に面した料亭の玄関前では藤棚の高さは2階の軒高付近までありました。
- ・ 建物前のスペースが狭いため、藤棚の支柱は1本柱で、幅の狭い藤棚でした。

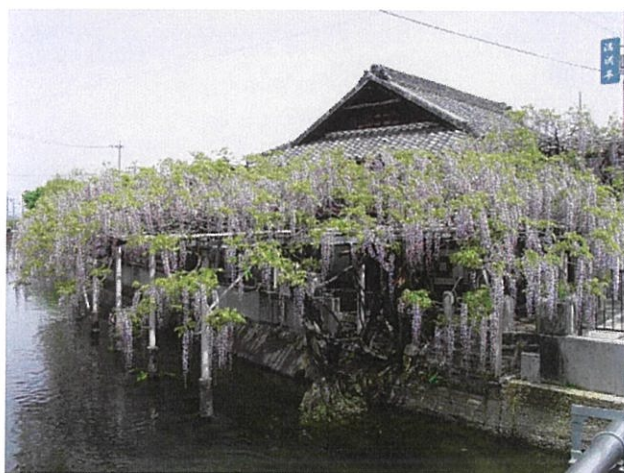
## 南東側（橋から）

- ・ 新木津用水に面して藤棚が敷地全体に続いていました（全長 20m 以上）。
- ・ 藤棚は、料亭敷地内は通常の高さですが、東側の約 10m の区間では藤棚の支柱は用水に立ち、用水上にせり出していました。
- ・ 川面に枝垂れる藤の景色が通行者の目を楽しませていました。

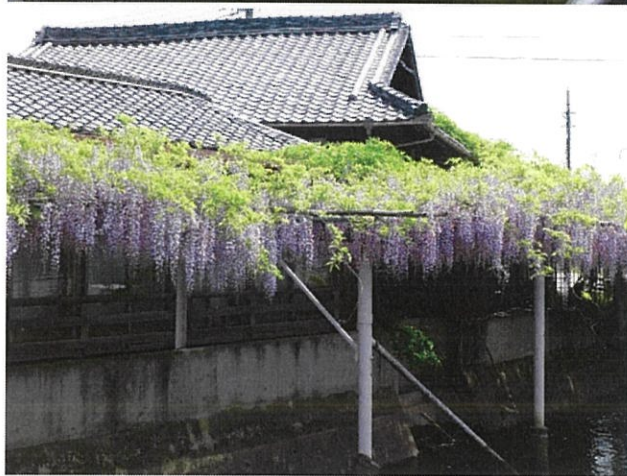
## 南側（対岸から）

- ・ 新木津用水の水面から藤棚までは 4m 以上の高さがありました。
- ・ 開花時は1階の窓が見えなくなり屋根だけが見えて藤の存在が際立っていました。
- ・ 藤の花房が水面の上に下がり、瑞々しい特徴的な景観を呈していました。

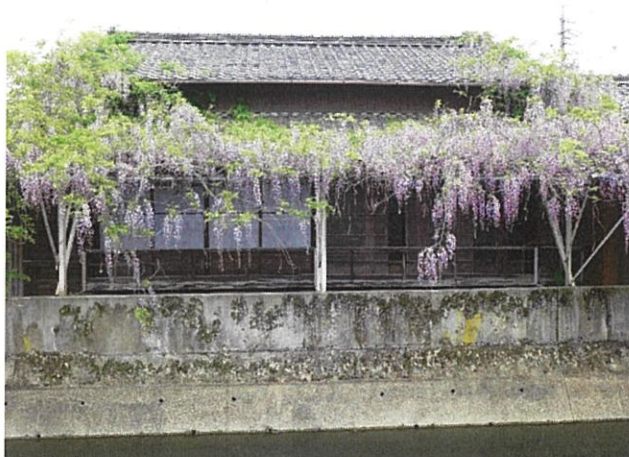
## 南側拡大（対岸から）

- ・ 建物の1階は料亭の木製建具が連続していました。上部はガラス、最下段は木板でした。
- ・ 和風建具特有の格子状のパターンが見て取れます。

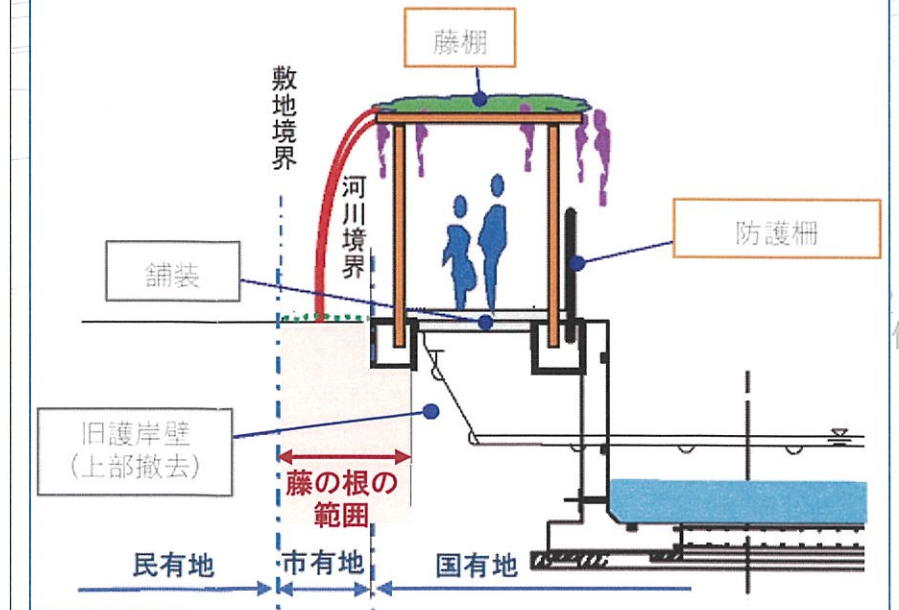
藤棚設置概略図（計画案） S=1/100

⇒藤棚（梁）は旧清流亭1階の軒の高さとします（＝約2.5m）。
